土砂災害警戒区域等の指定の告示に係る図書(その1)

自然現象の種類	急傾斜地の崩壊
箇所番号	N212K0444
箇所名	長円田の3
所在地	登米市東和町米谷字長円田
調査機関	宮城県東部土木事務所登米地域事務所

土砂災害警戒区域等の指定の告示に係る図書(その2)

急傾斜地の位置	箇所番号	N212K0444	箇所名	長円田の3	所在地	登米市東和町米谷字長円田
---------	------	-----------	-----	-------	-----	--------------

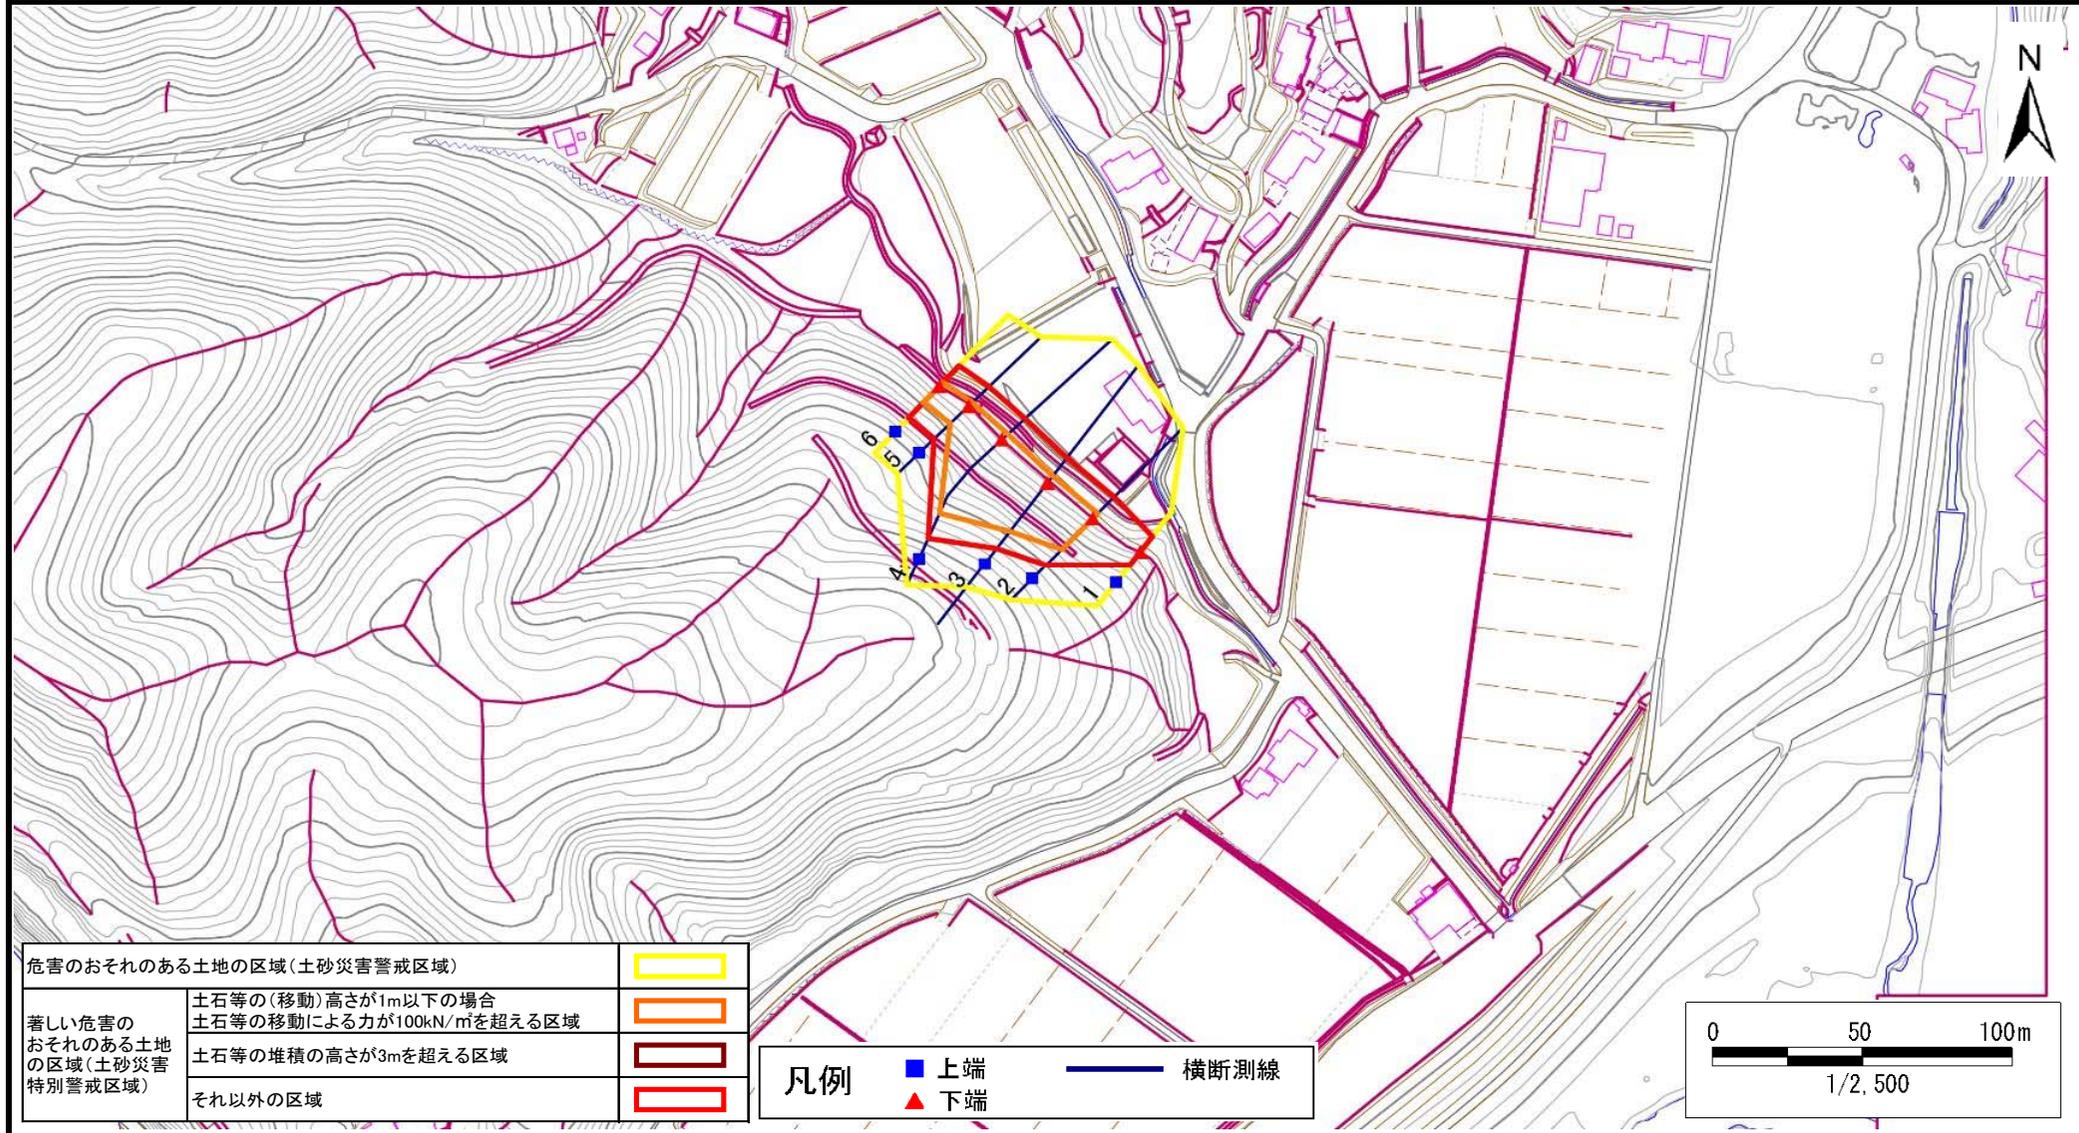
危険のおそれのある土地の区域(土砂災害警戒区域)		
著しい危険のおそれのある土地の区域(土砂災害特別警戒区域)	土石等の(移動)高さが1m以下の場合 土石等の移動による力が100kN/m ² を超える区域	
	土石等の堆積の高さが3mを超える区域	
それ以外の区域

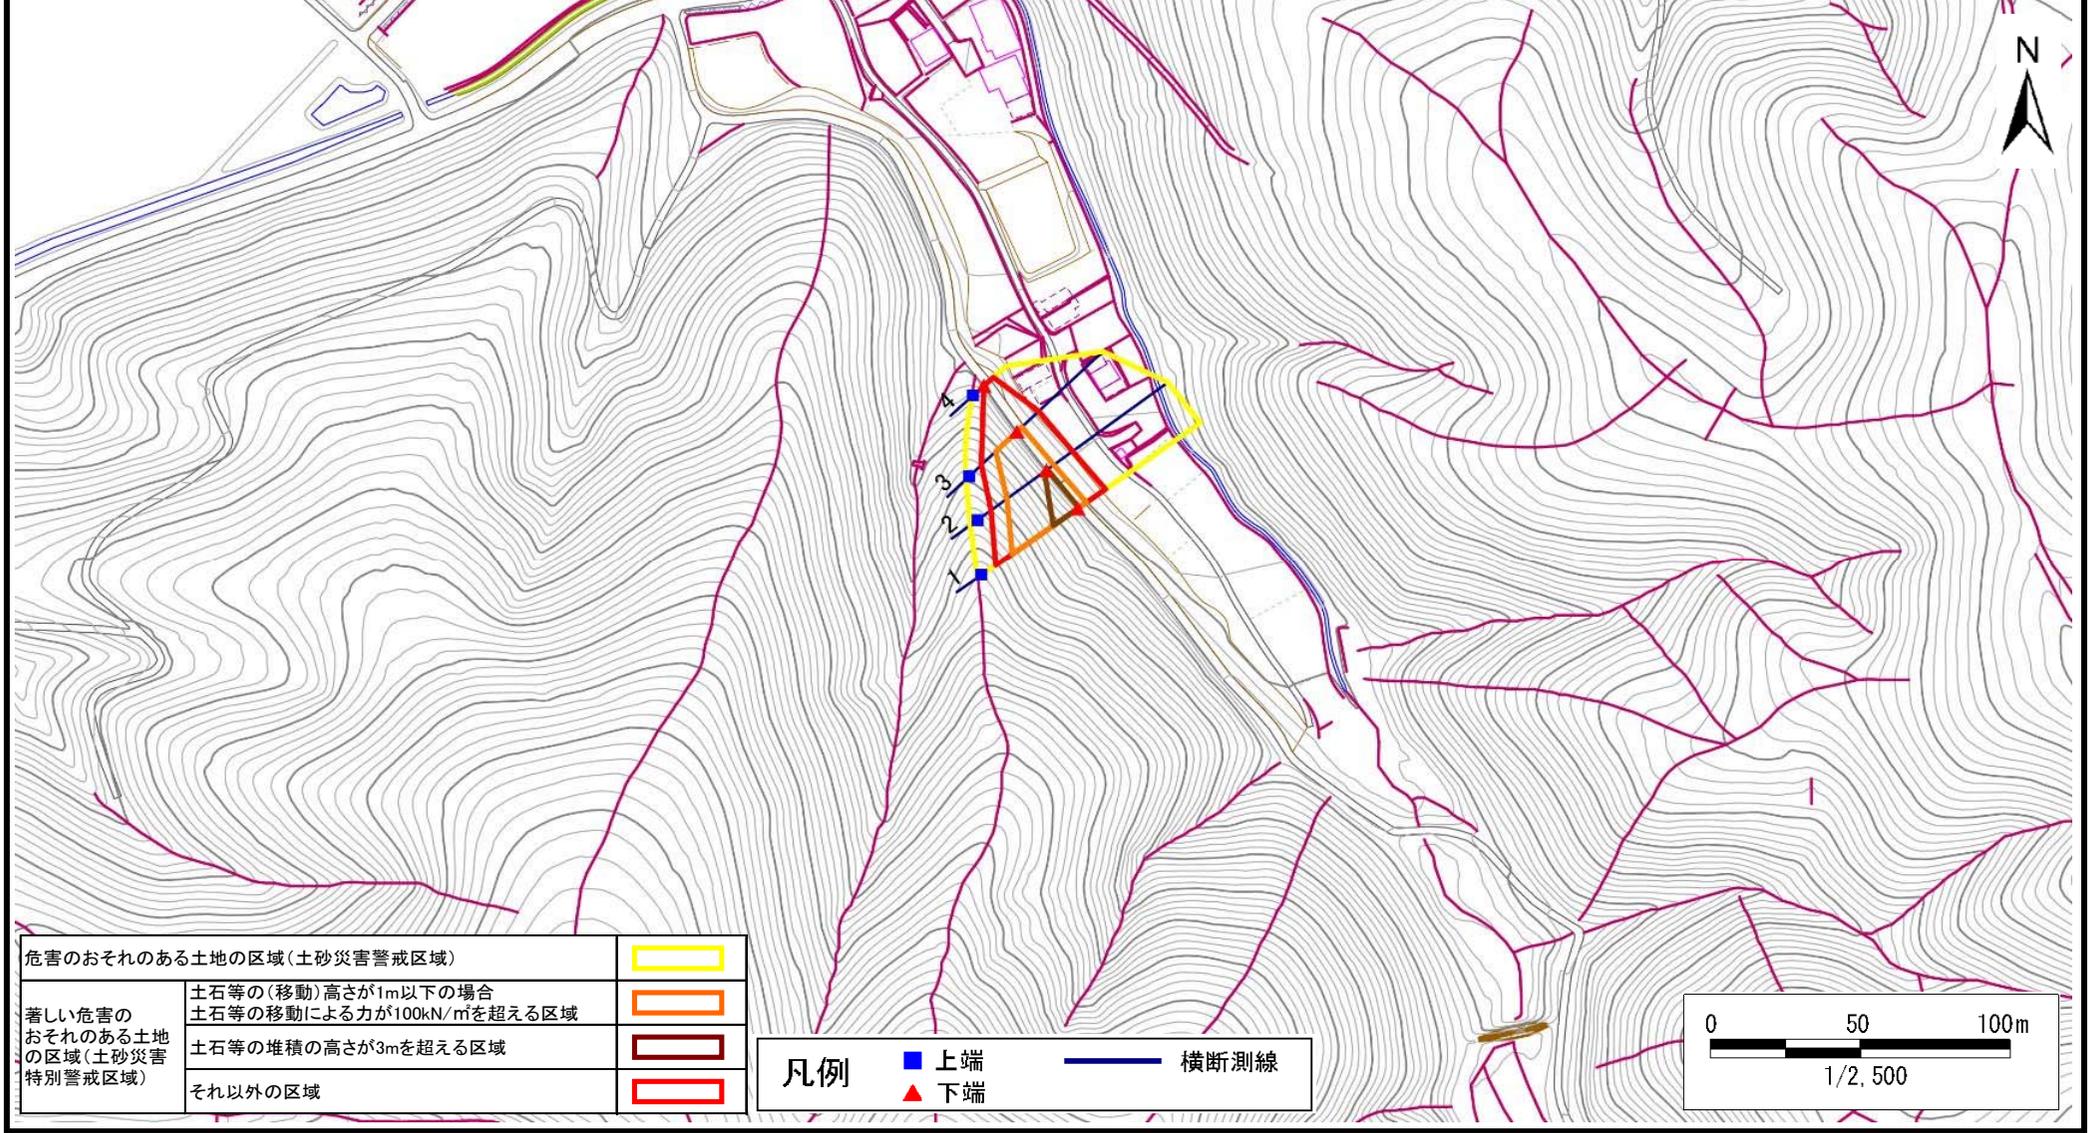
急傾斜地の位置	箇所番号	N212K0445	箇所名	富沢の3	所在地	登米市東和町米谷字富沢
---------	------	-----------	-----	------	-----	-------------

危険のおそれのある土地の区域(土砂災害警戒区域)		
著しい危害のおそれのある土地の区域(土砂災害特別警戒区域)	土石等の(移動)高さが1m以下の場合 土石等の移動による力が100kN/m ² を超える区域	
	土石等の堆積の高さが3mを超える区域	
それ以外の区域

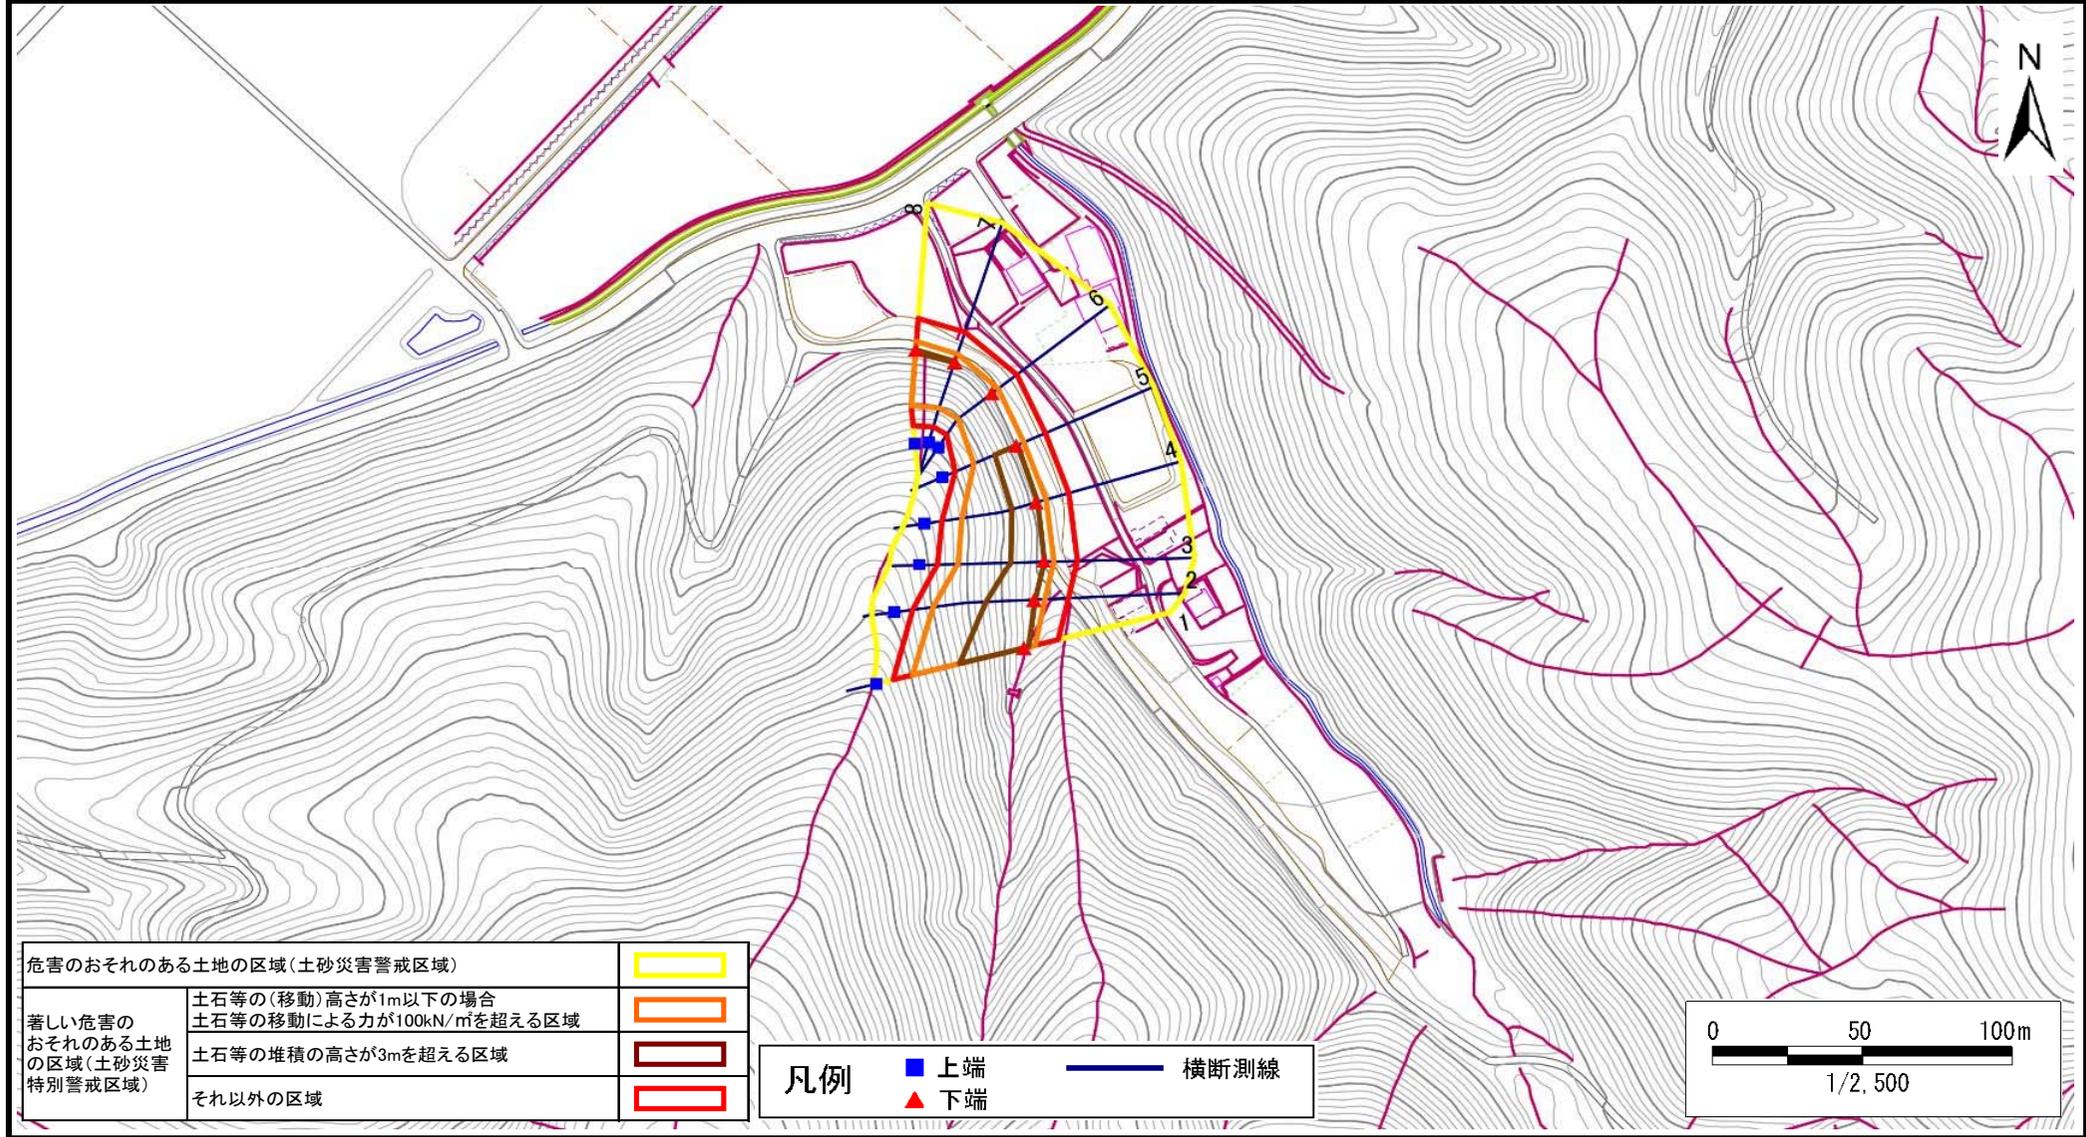
急傾斜地の位置	箇所番号	N212K0446	箇所名	富沢の4	所在地	登米市東和町米谷字富沢
---------	------	-----------	-----	------	-----	-------------

危険のおそれのある土地の区域(土砂災害警戒区域)		
著しい危害のおそれのある土地の区域(土砂災害特別警戒区域)	土石等の(移動)高さが1m以下の場合	
	土石等の移動による力が100kN/m ² を超える区域	
	土石等の堆積の高さが3mを超える区域	
それ以外の区域

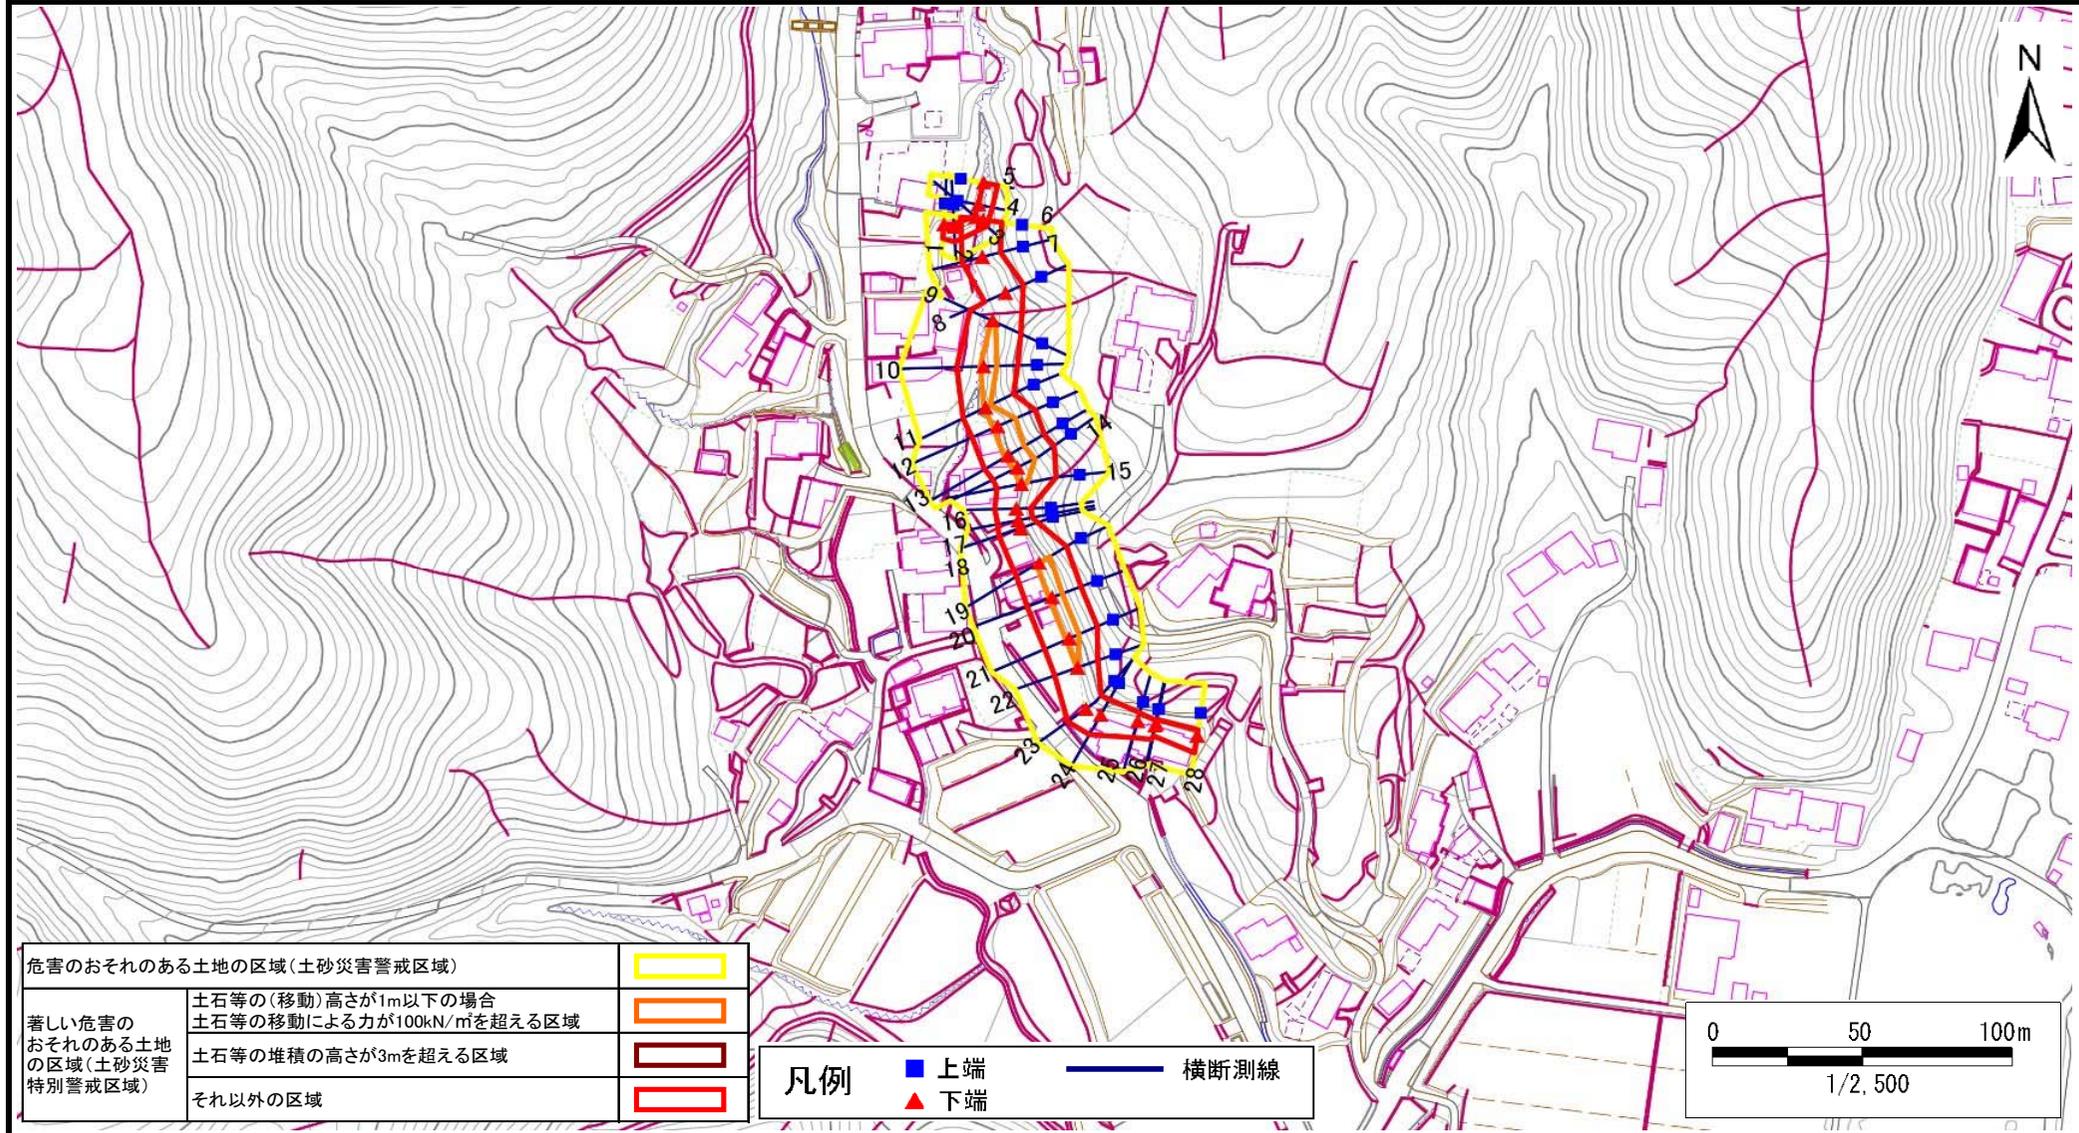
急傾斜地の位置	箇所番号	N212K0451	箇所名	長円田の4	所在地	登米市東和町米谷字長円田
---------	------	-----------	-----	-------	-----	--------------

危険のおそれのある土地の区域(土砂災害警戒区域)		
著しい危険のおそれのある土地の区域(土砂災害特別警戒区域)	土石等の(移動)高さが1m以下の場合 土石等の移動による力が100kN/m ² を超える区域	
	土石等の堆積の高さが3mを超える区域	
それ以外の区域

横断測線の区間	土石等の移動により建築物の地上部に作用すると想定される力				土石等の堆積により建築物の地上部に作用すると想定される力				土石等の移動により建築物の地上部に作用すると想定される力				土石等の堆積により建築物の地上部に作用すると想定される力				
	土石等の(移動)高さが1m以下の場合、土石等の移動による力が100kN/m ² を超える区域		それ以外の区域		土石等の堆積の高さが3mを超える区域		それ以外の区域		土石等の(移動)高さが1m以下の場合、土石等の移動による力が100kN/m ² を超える区域		それ以外の区域		土石等の堆積の高さが3mを超える区域		それ以外の区域		
	力の大きさのうち最大のもの(kN/m ²)	土石等の高さ(m)	力の大きさのうち最大のもの(kN/m ²)	土石等の高さ(m)	力の大きさのうち最大のもの(kN/m ²)	土石等の高さ(m)	力の大きさのうち最大のもの(kN/m ²)	土石等の高さ(m)	力の大きさのうち最大のもの(kN/m ²)	土石等の高さ(m)	力の大きさのうち最大のもの(kN/m ²)	土石等の高さ(m)	力の大きさのうち最大のもの(kN/m ²)	土石等の高さ(m)	力の大きさのうち最大のもの(kN/m ²)	土石等の高さ(m)	
1 ~ 2	-	-	65.1	1.0	-	-	8.7	1.8	25 ~ 26	-	-	70.8	1.0	-	-	10.8	2.2
2 ~ 3	-	-	65.1	1.0	-	-	8.7	1.8	26 ~ 27	-	-	60.7	1.0	-	-	11.3	2.3
3 ~ 4	-	-	60.6	1.0	-	-	8.5	1.7	27 ~ 28	-	-	73.0	1.0	-	-	11.3	2.3
4 ~ 5	-	-	59.6	1.0	-	-	8.5	1.7									
6 ~ 7	-	-	94.4	1.0	-	-	8.6	1.7									
7 ~ 8	-	-	97.0	1.0	-	-	11.2	2.2									
8 ~ 9	-	-	100.0	1.0	-	-	11.2	2.2

9 ~ 10	117.1	1.0	100.0	1.0	-	-	11.3	2.3									
10 ~ 11	117.1	1.0	100.0	1.0	-	-	11.3	2.3									
11 ~ 12	123.1	1.0	100.0	1.0	-	-	12.0	2.4									
12 ~ 13	123.1	1.0	100.0	1.0	-	-	12.0	2.4									
13 ~ 14	120.6	1.0	100.0	1.0	-	-	11.6	2.3									
14 ~ 15	120.6	1.0	100.0	1.0	-	-	11.6	2.3									
15 ~ 16	-	-	100.0	1.0	-	-	10.3	2.1									
16 ~ 17	-	-	88.0	1.0	-	-	8.6	1.7									
17 ~ 18	-	-	97.2	1.0	-	-	12.0	2.4									
18 ~ 19	-	-	100.0	1.0	-	-	12.0	2.4									
19 ~ 20	117.6	1.0	100.0	1.0	-	-	11.9	2.4									
20 ~ 21	116.0	1.0	100.0	1.0	-	-	11.8	2.4									
21 ~ 22	116.0	1.0	100.0	1.0	-	-	11.8	2.4									
22 ~ 23	-	-	100.0	1.0	-	-	11.4	2.3									
23 ~ 24	-	-	96.2	1.0	-	-	8.8	1.8									
24 ~ 25	-	-	96.0	1.0	-	-	10.8	2.2

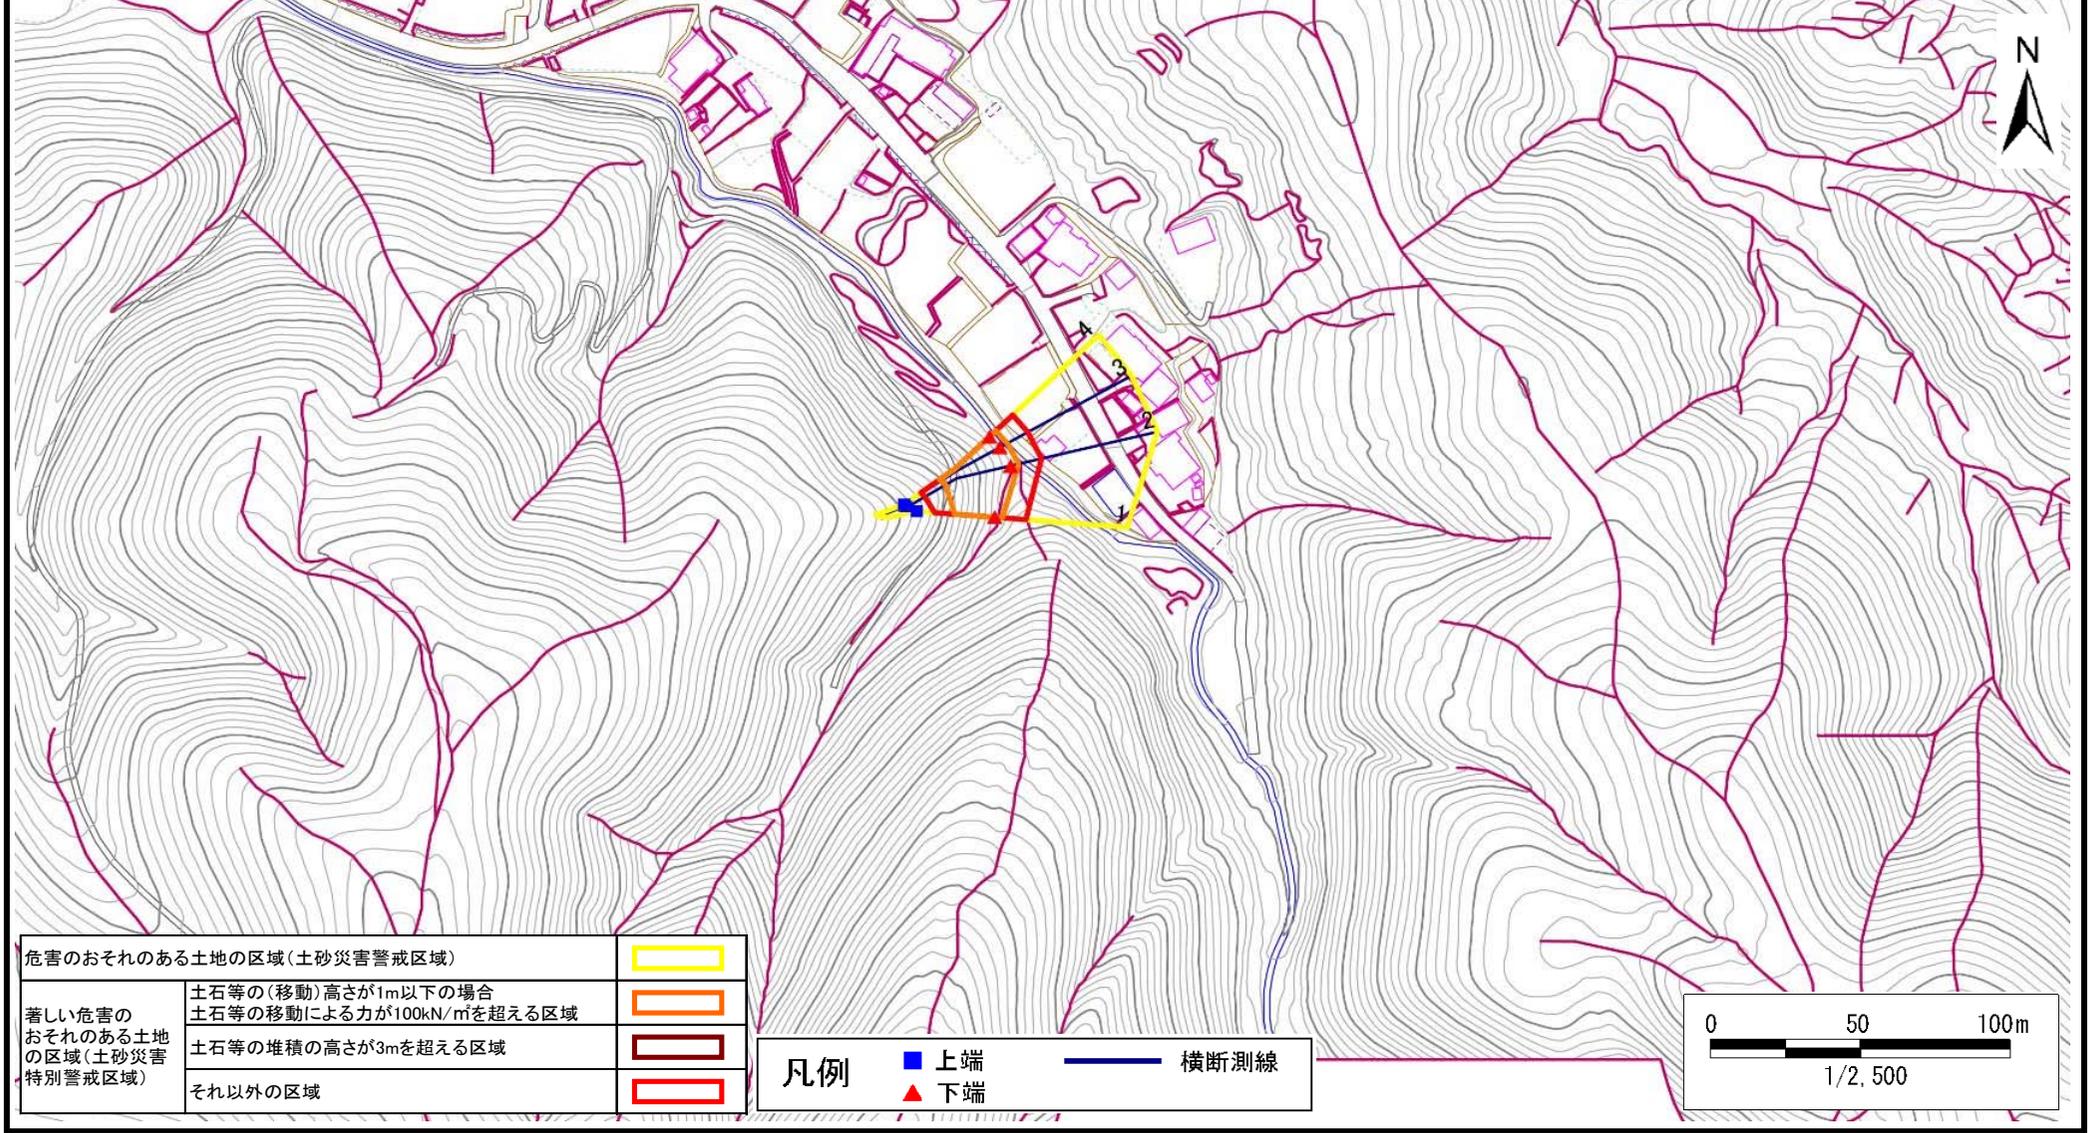
急傾斜地の位置	箇所番号	N212K0453	箇所名	富沢の6	所在地	登米市東和町米川字富沢
---------	------	-----------	-----	------	-----	-------------

危険のおそれのある土地の区域(土砂災害警戒区域)		
著しい危険のおそれのある土地の区域(土砂災害特別警戒区域)	土石等の(移動)高さが1m以下の場合 土石等の移動による力が100kN/m ² を超える区域	
	土石等の堆積の高さが3mを超える区域	
それ以外の区域

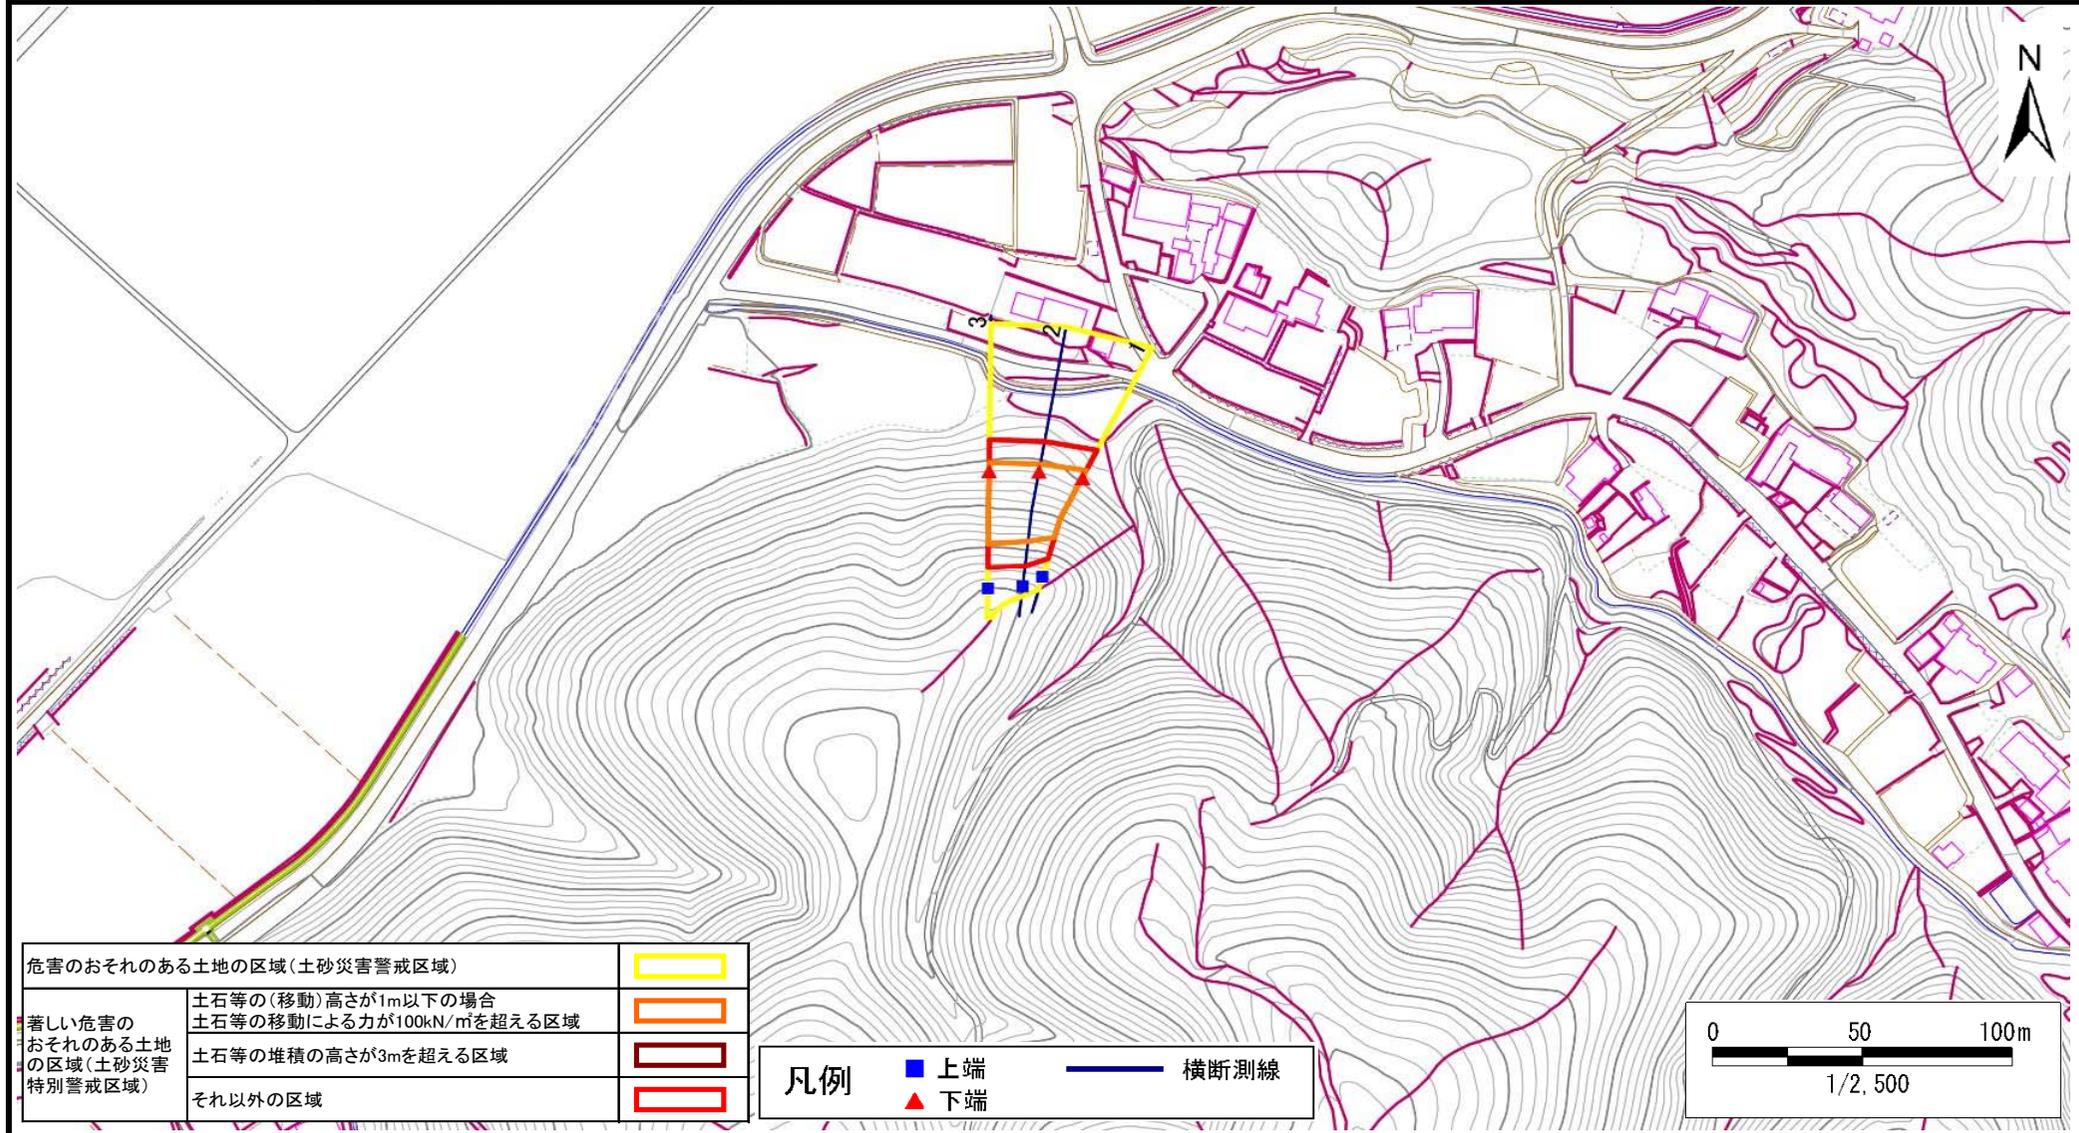
急傾斜地の位置	箇所番号	N212K0454	箇所名	富沢の7	所在地	登米市東和町米川字富沢
---------	------	-----------	-----	------	-----	-------------

危険のおそれのある土地の区域(土砂災害警戒区域)		
著しい危険のおそれのある土地の区域(土砂災害特別警戒区域)	土石等の(移動)高さが1m以下の場合 土石等の移動による力が100kN/m ² を超える区域	
	土石等の堆積の高さが3mを超える区域	
	それ以外の区域

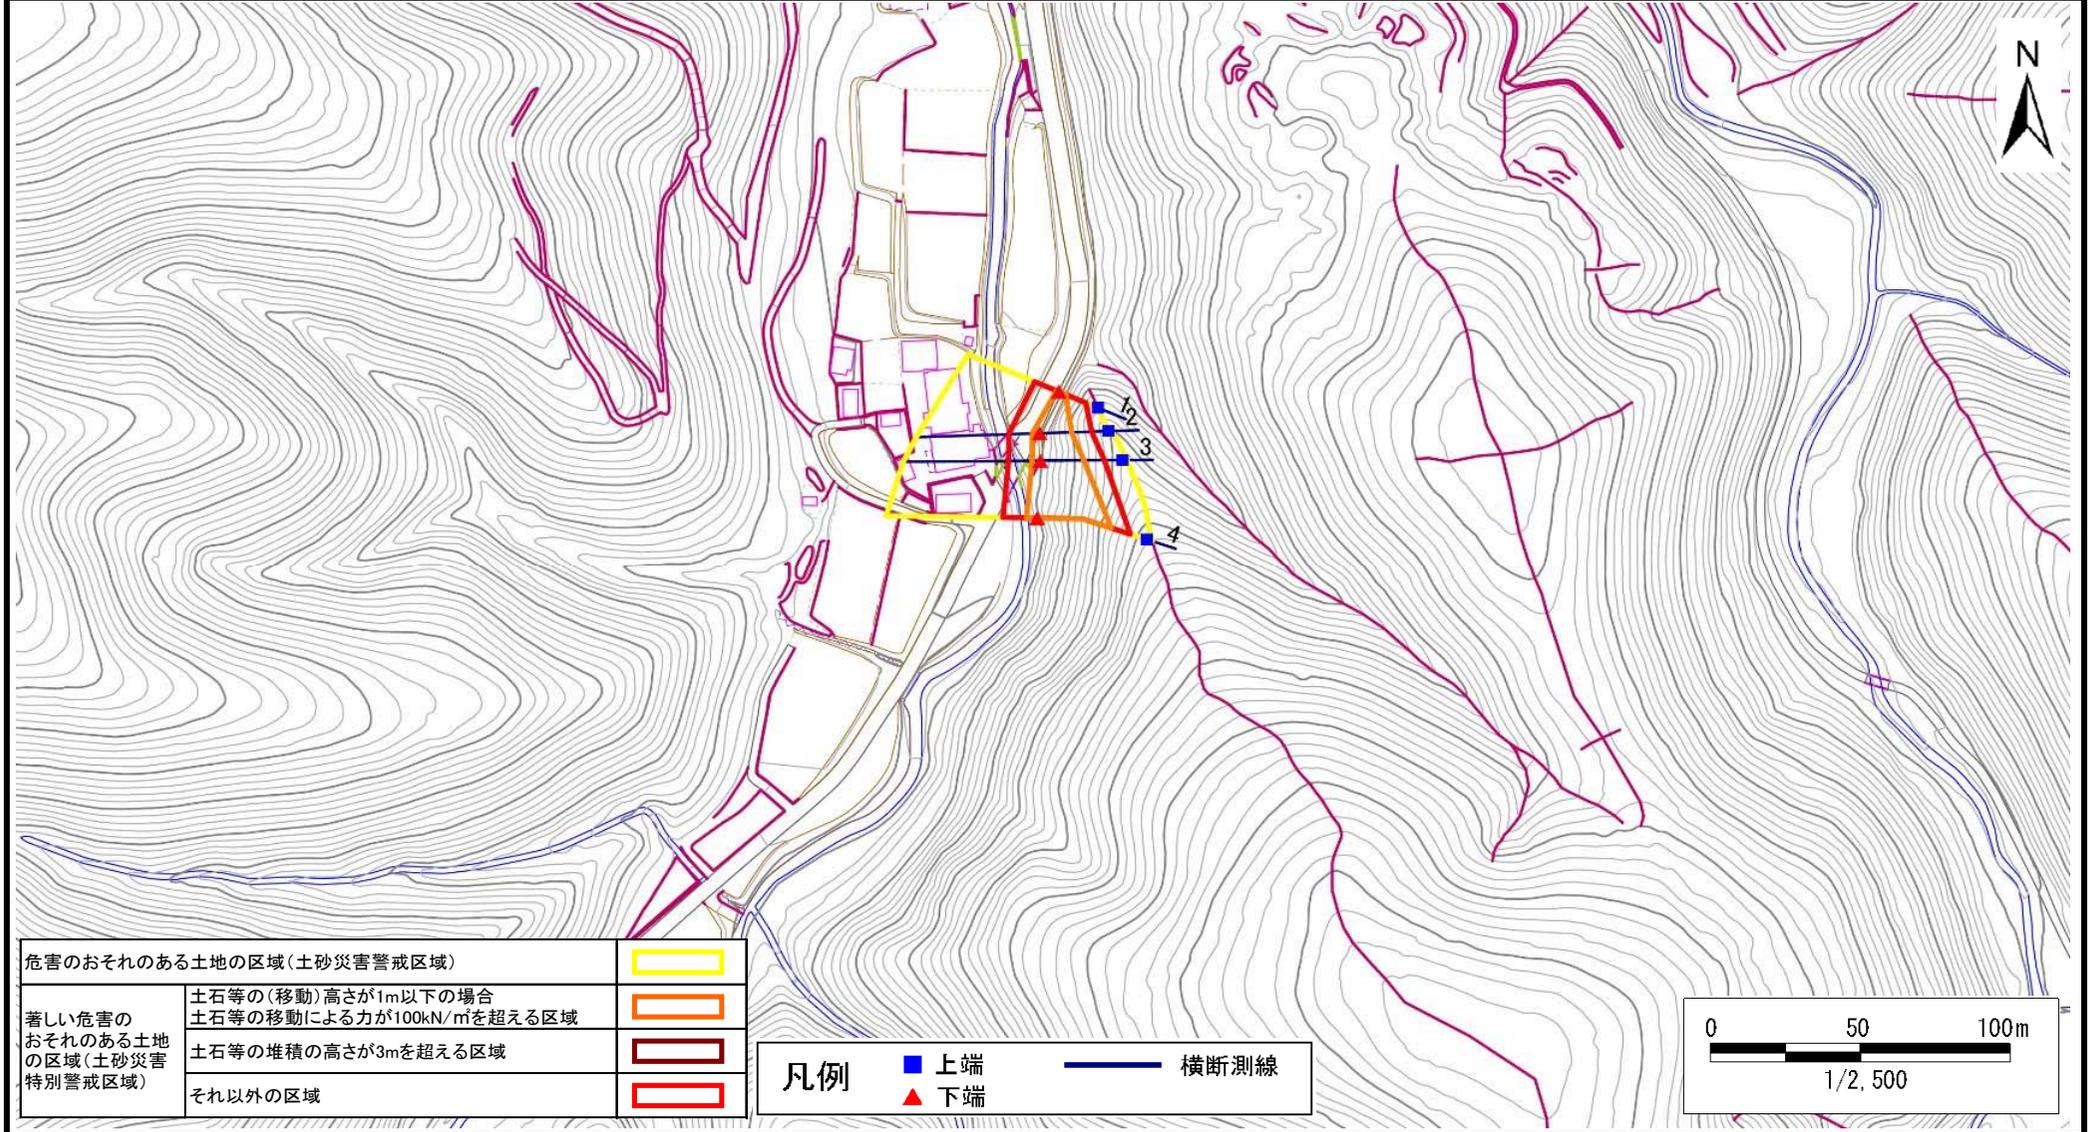
急傾斜地の位置	箇所番号	N212K0455	箇所名	合ノ木15	所在地	登米市東和町米川字合ノ木
---------	------	-----------	-----	-------	-----	--------------

危険のおそれのある土地の区域(土砂災害警戒区域)		
著しい危険のおそれのある土地の区域(土砂災害特別警戒区域)	土石等の(移動)高さが1m以下の場合 土石等の移動による力が100kN/m ² を超える区域	
	土石等の堆積の高さが3mを超える区域	
それ以外の区域

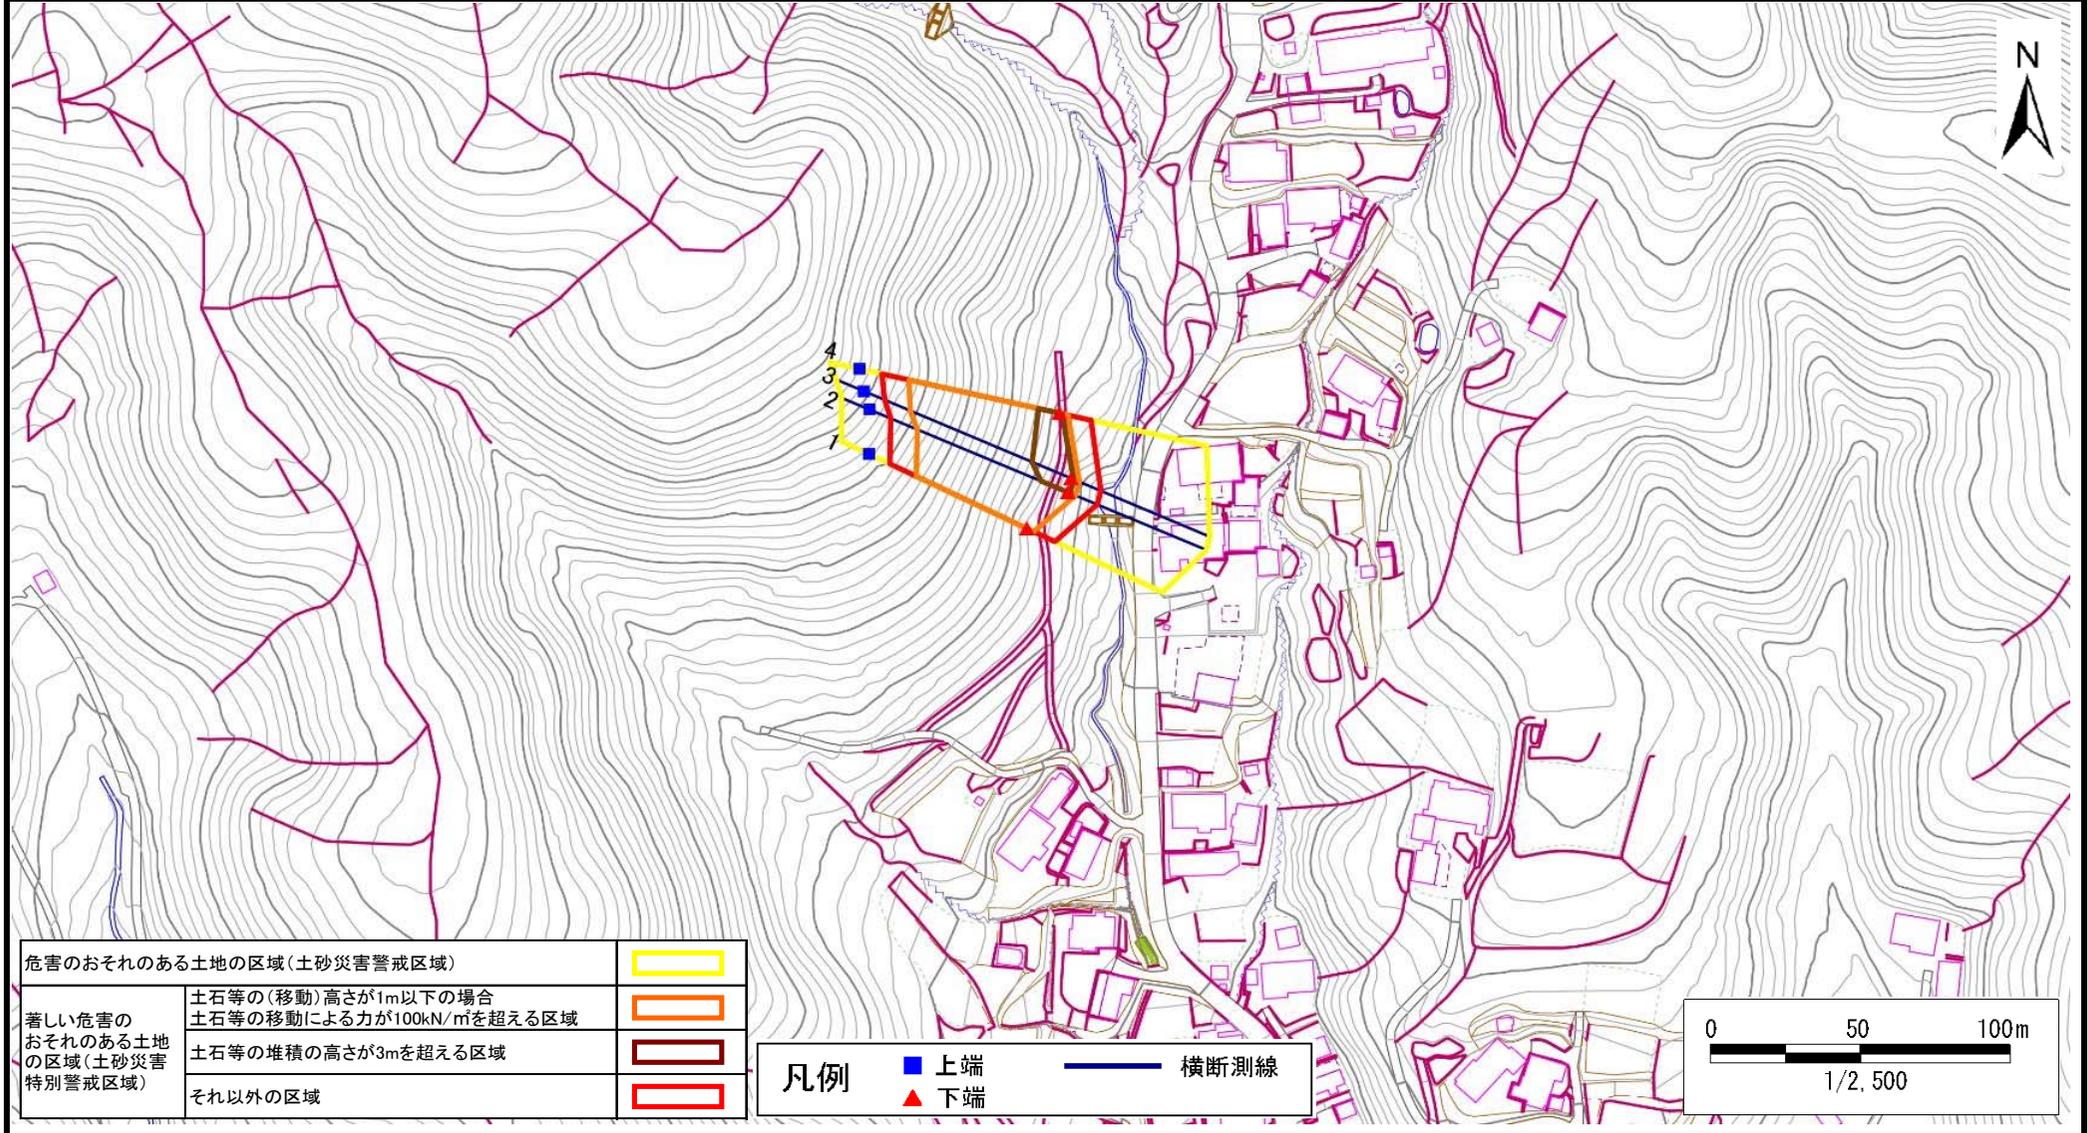
急傾斜地の位置	箇所番号	N212K0456	箇所名	長円田の5	所在地	登米市東和町米谷字長円田
---------	------	-----------	-----	-------	-----	--------------

危険のおそれのある土地の区域(土砂災害警戒区域)		
著しい危害のおそれのある土地の区域(土砂災害特別警戒区域)	土石等の(移動)高さが1m以下の場合 土石等の移動による力が100kN/m ² を超える区域	
	土石等の堆積の高さが3mを超える区域	
それ以外の区域

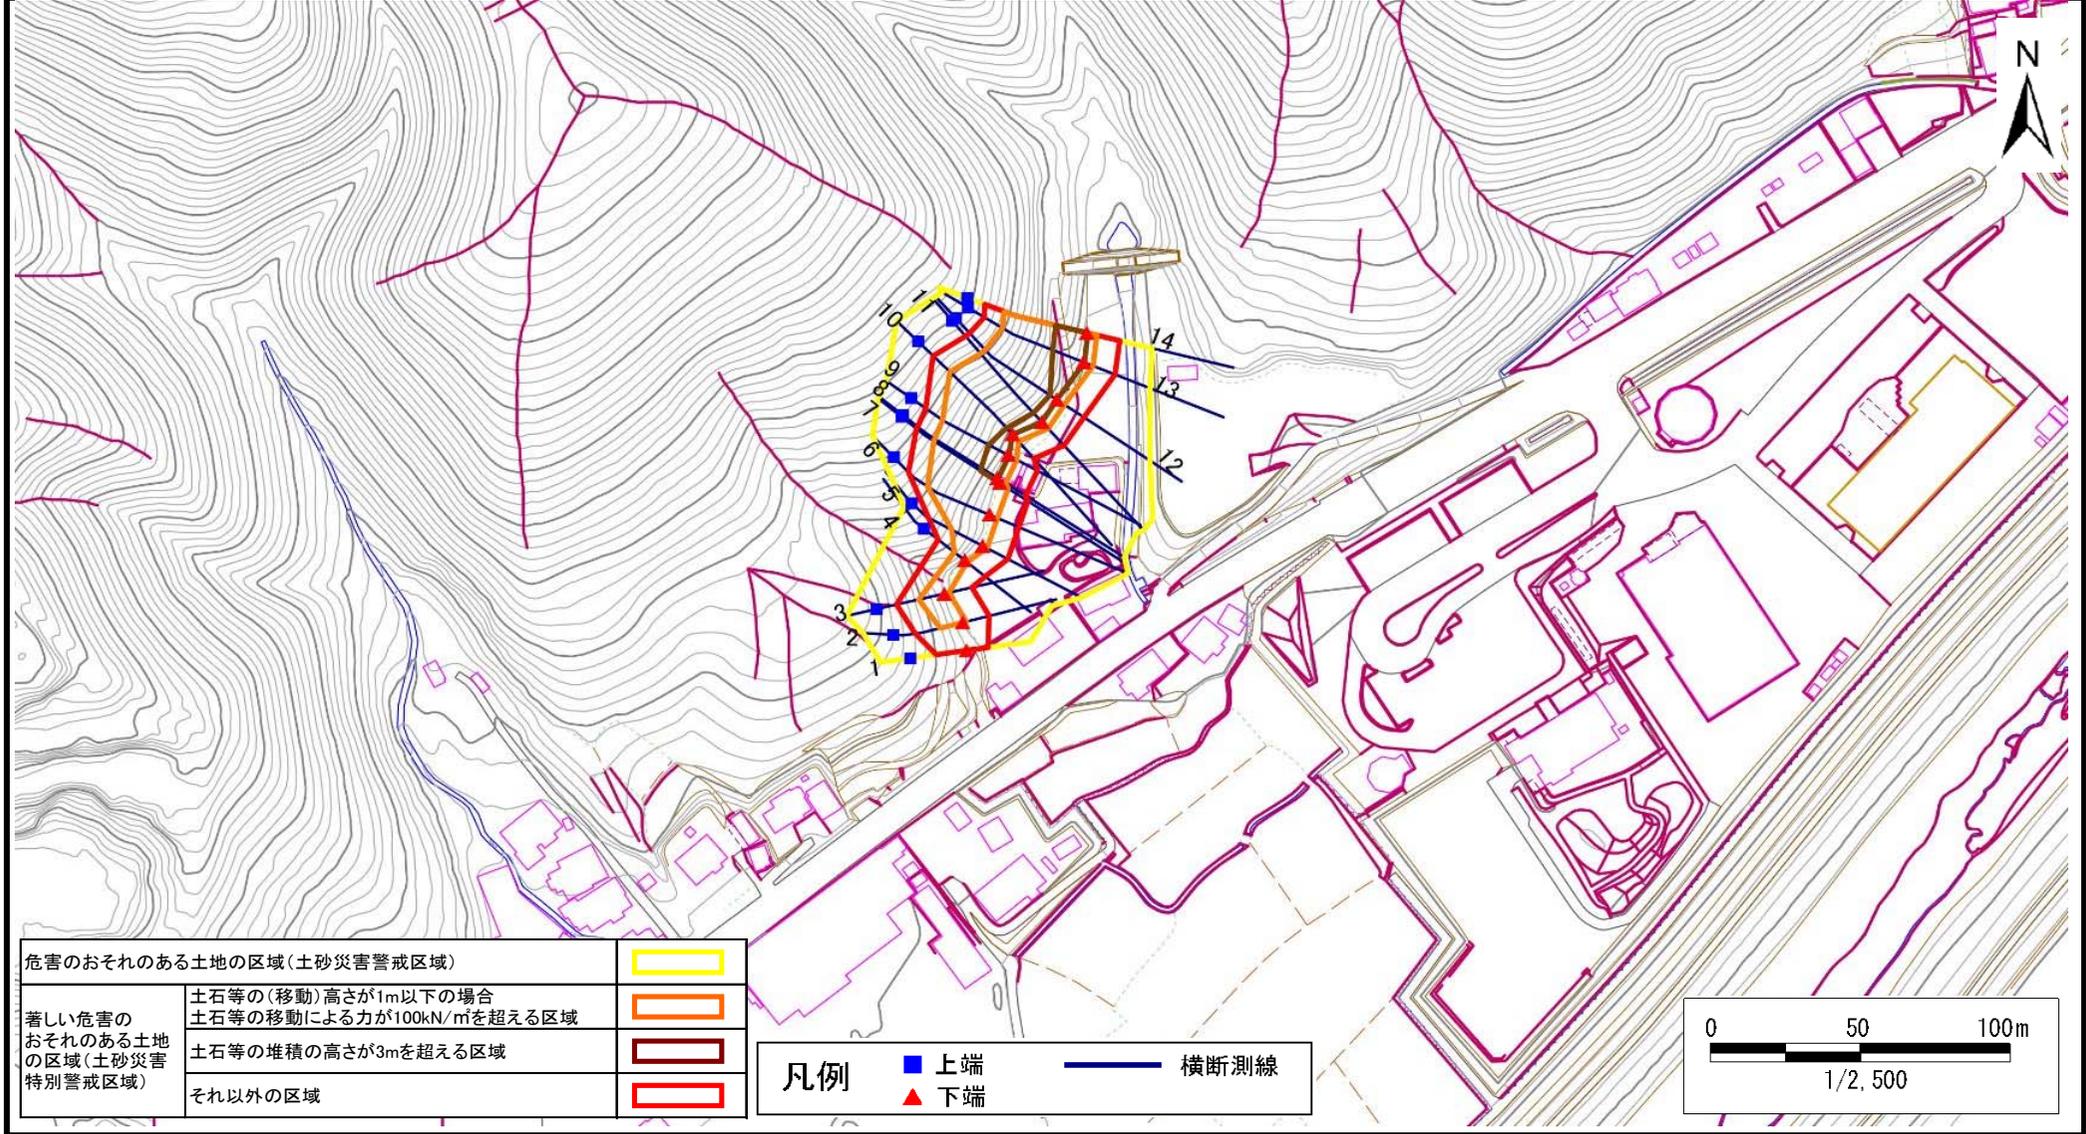
急傾斜地の位置	箇所番号	N212K0457	箇所名	飯土井の2	所在地	登米市東和町米川字飯土井
---------	------	-----------	-----	-------	-----	--------------

危険のおそれのある土地の区域(土砂災害警戒区域)		
著しい危険のおそれのある土地の区域(土砂災害特別警戒区域)	土石等の(移動)高さが1m以下の場合	
	土石等の移動による力が100kN/m ² を超える区域	
	土石等の堆積の高さが3mを超える区域	
それ以外の区域
