土砂災害警戒区域等の指定の告示に係る図書(その1)

自然現象の種類	急傾斜地の崩壊
箇所番号	N212K0189
箇所名	大峯前の4
所在地	登米市登米町大字日根牛字大峯前
調査機関	宮城県東部土木事務所登米地域事務所

危害のおそれのある土地、著しい危害のおそれのある土地の設定図

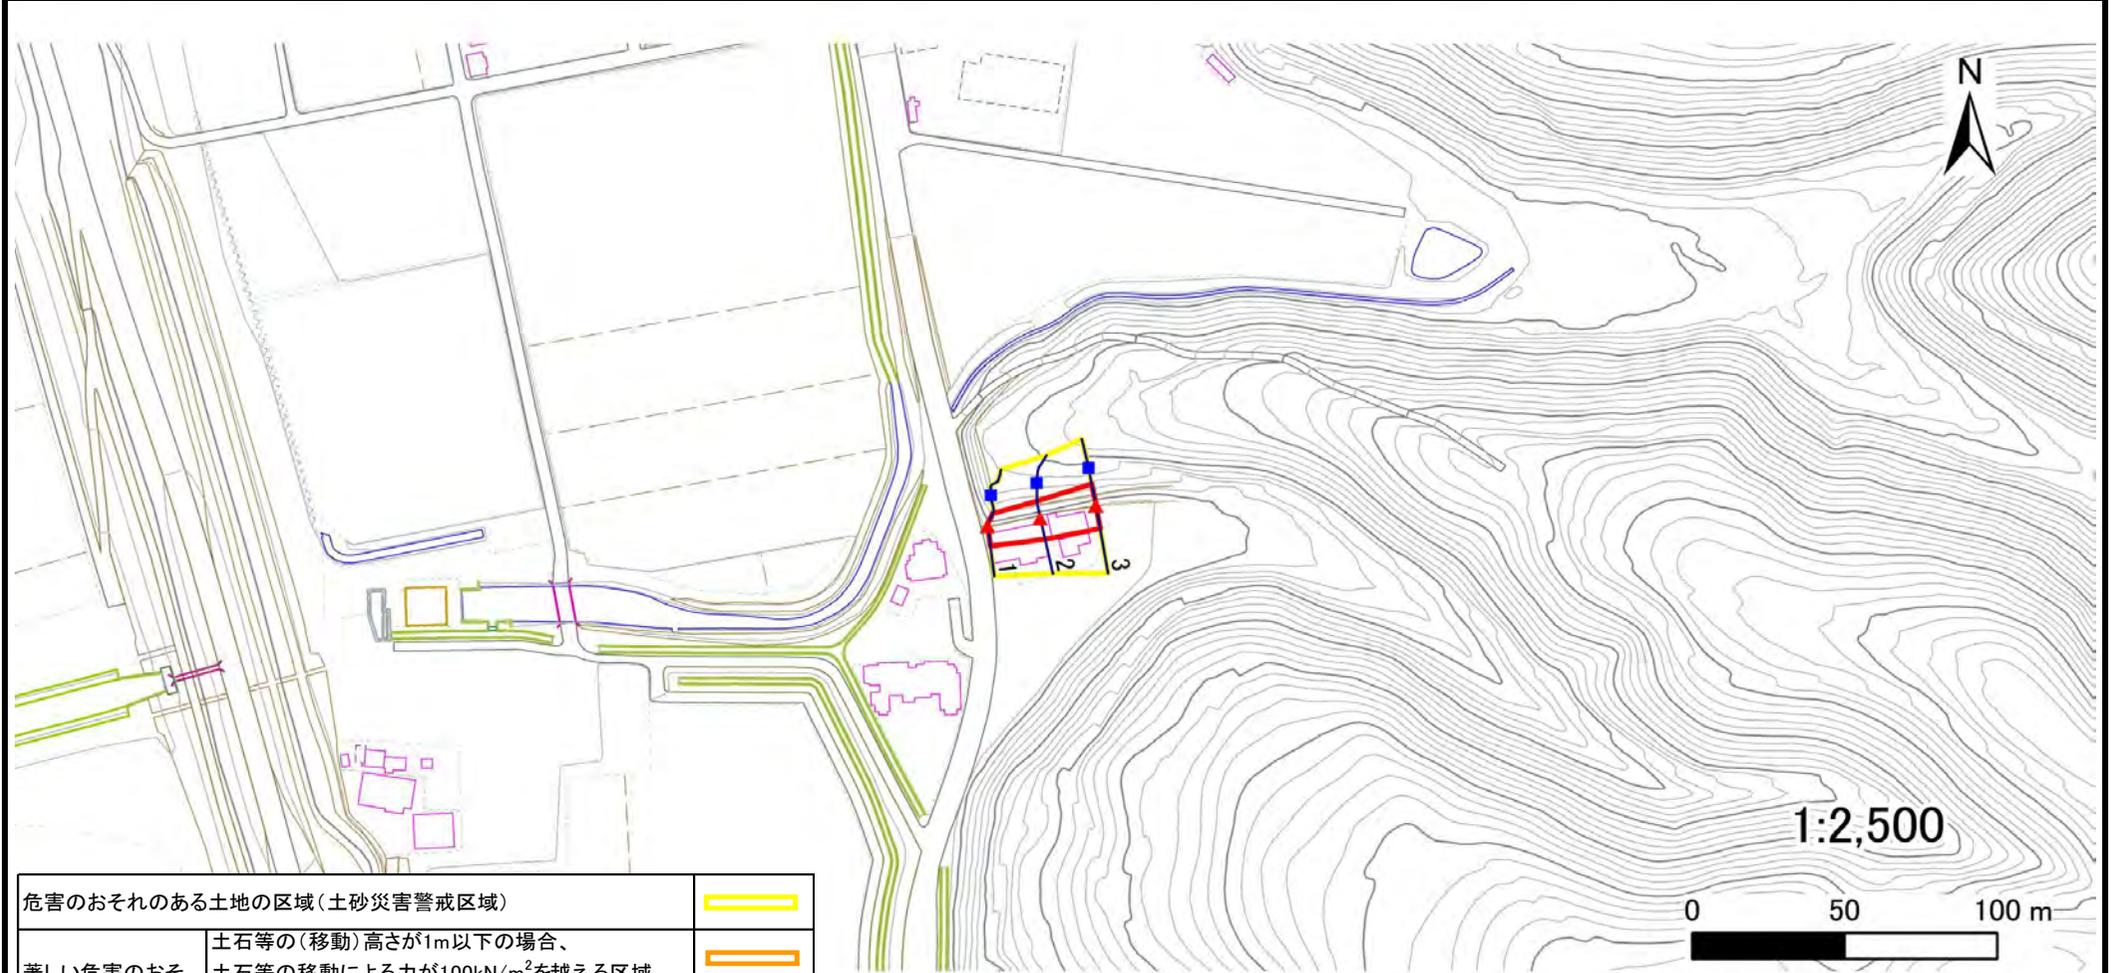
急傾斜地の位置	箇所番号	N212K0189	箇所名	大峯前の4	所在地	登米市登米町大字日根牛字大峯前
---------	------	-----------	-----	-------	-----	-----------------

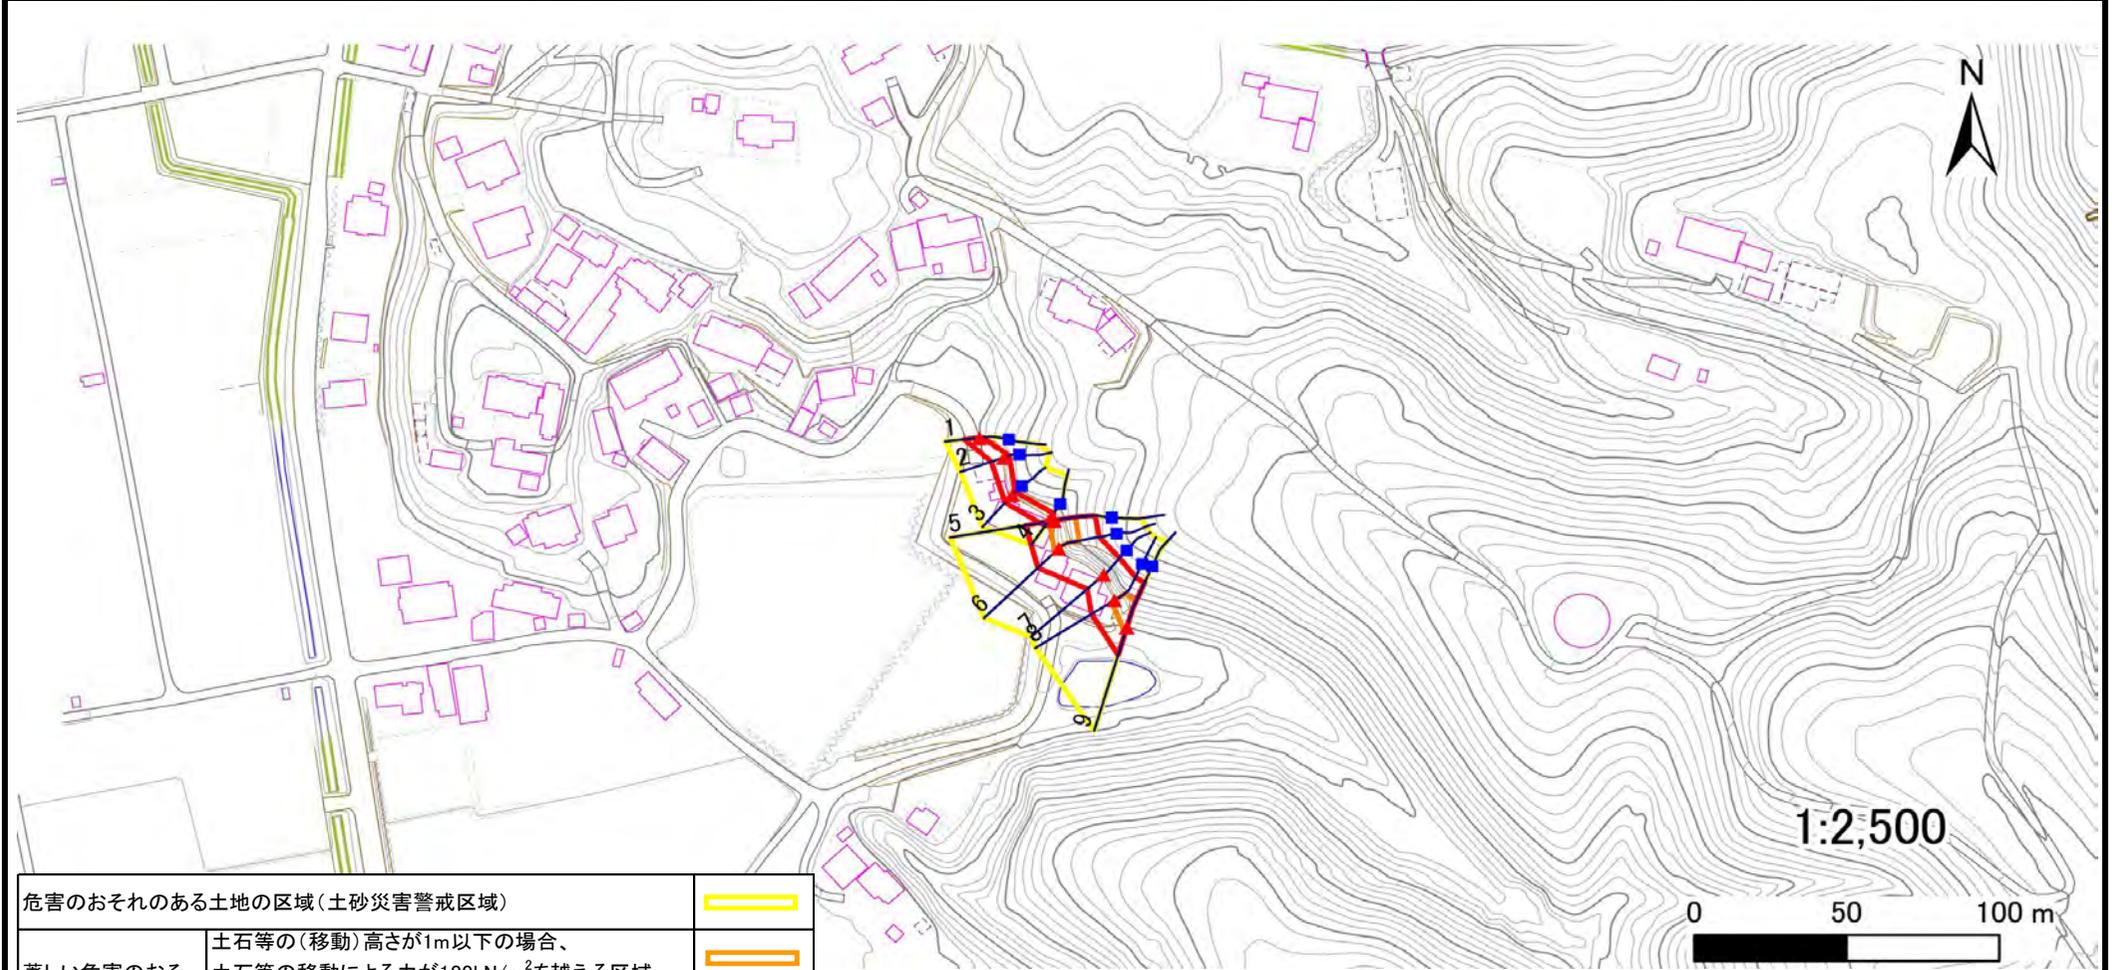
危害のおそれのある土地、著しい危害のおそれのある土地の設定図

急傾斜地の位置	箇所番号	N212K0207	箇所名	小池沢の2	所在地	登米市登米町大字日根牛字五郎峯、新五郎峯
---------	------	-----------	-----	-------	-----	----------------------

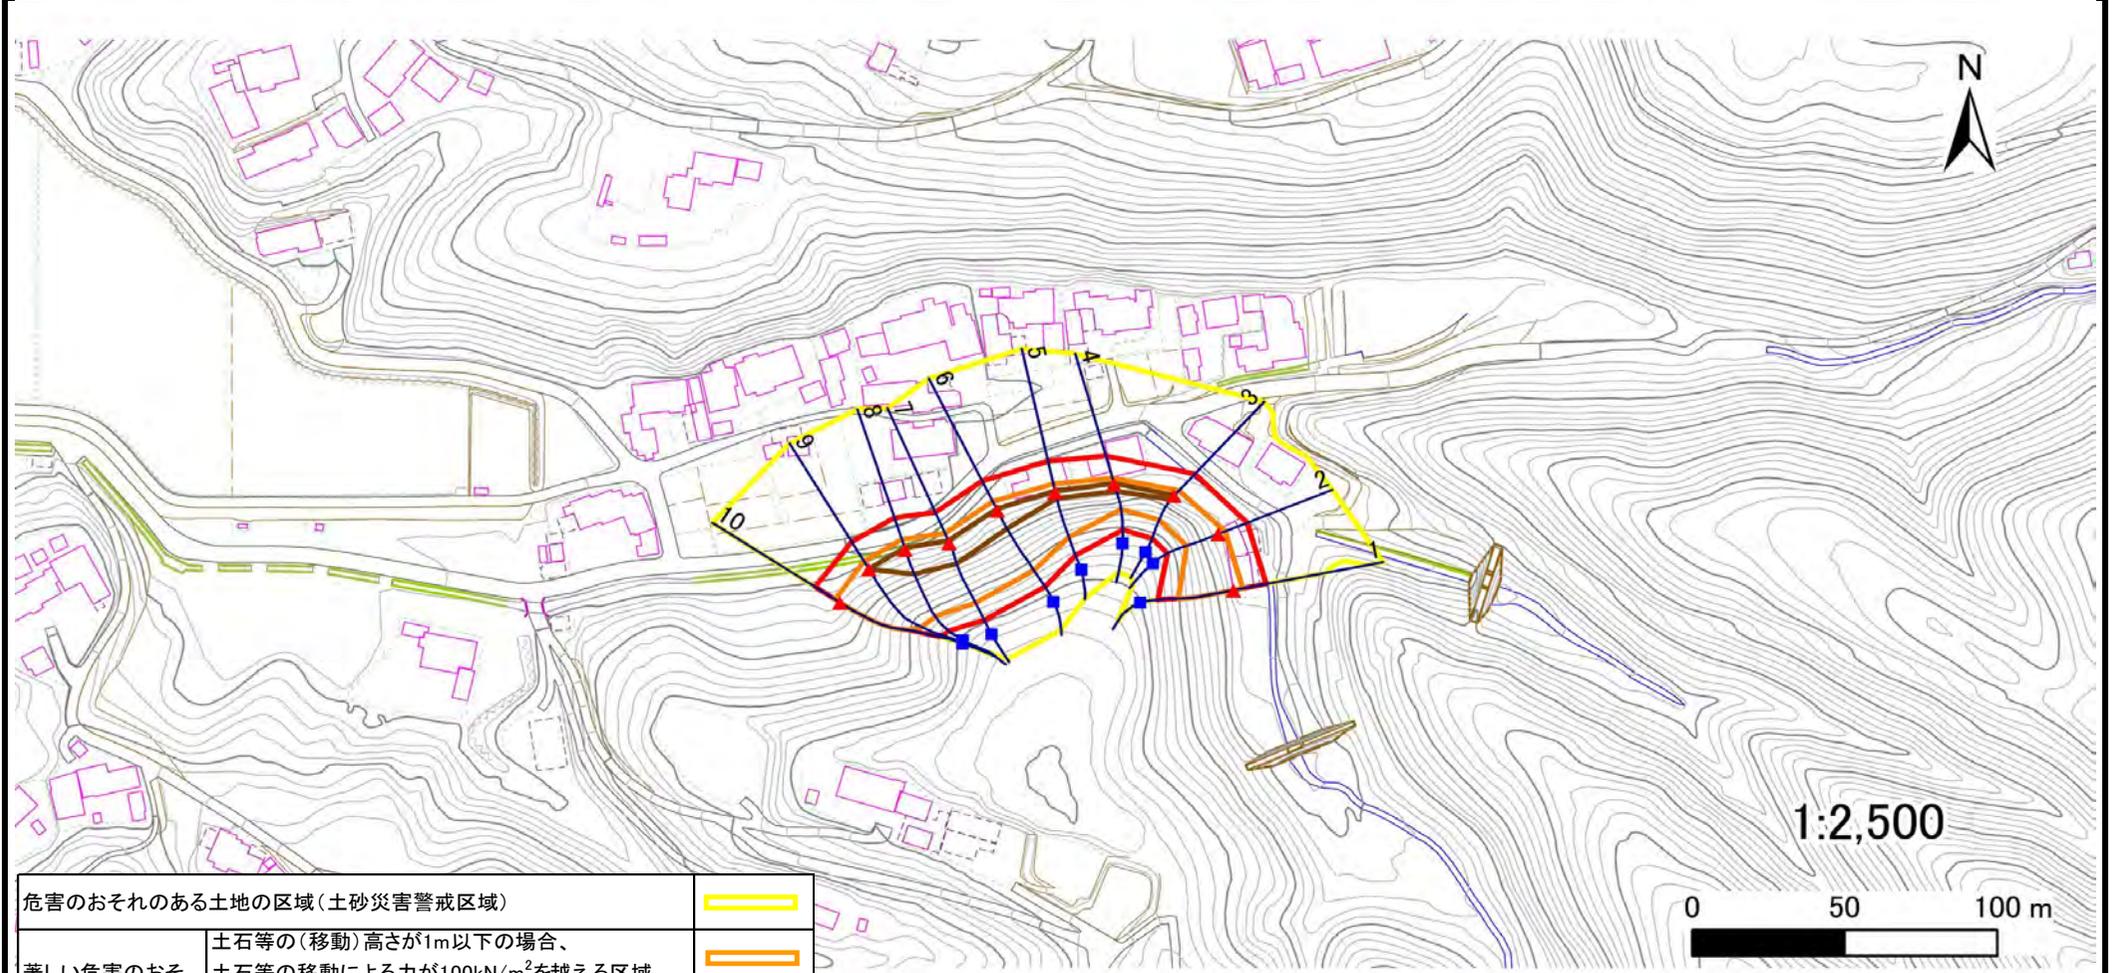
危害のおそれのある土地、著しい危害のおそれのある土地の設定図

急傾斜地の位置	箇所番号	N212K0210	箇所名	五郎峯の3	所在地	登米市登米町大字日根牛字五郎峯、小池、小池前
---------	------	-----------	-----	-------	-----	------------------------

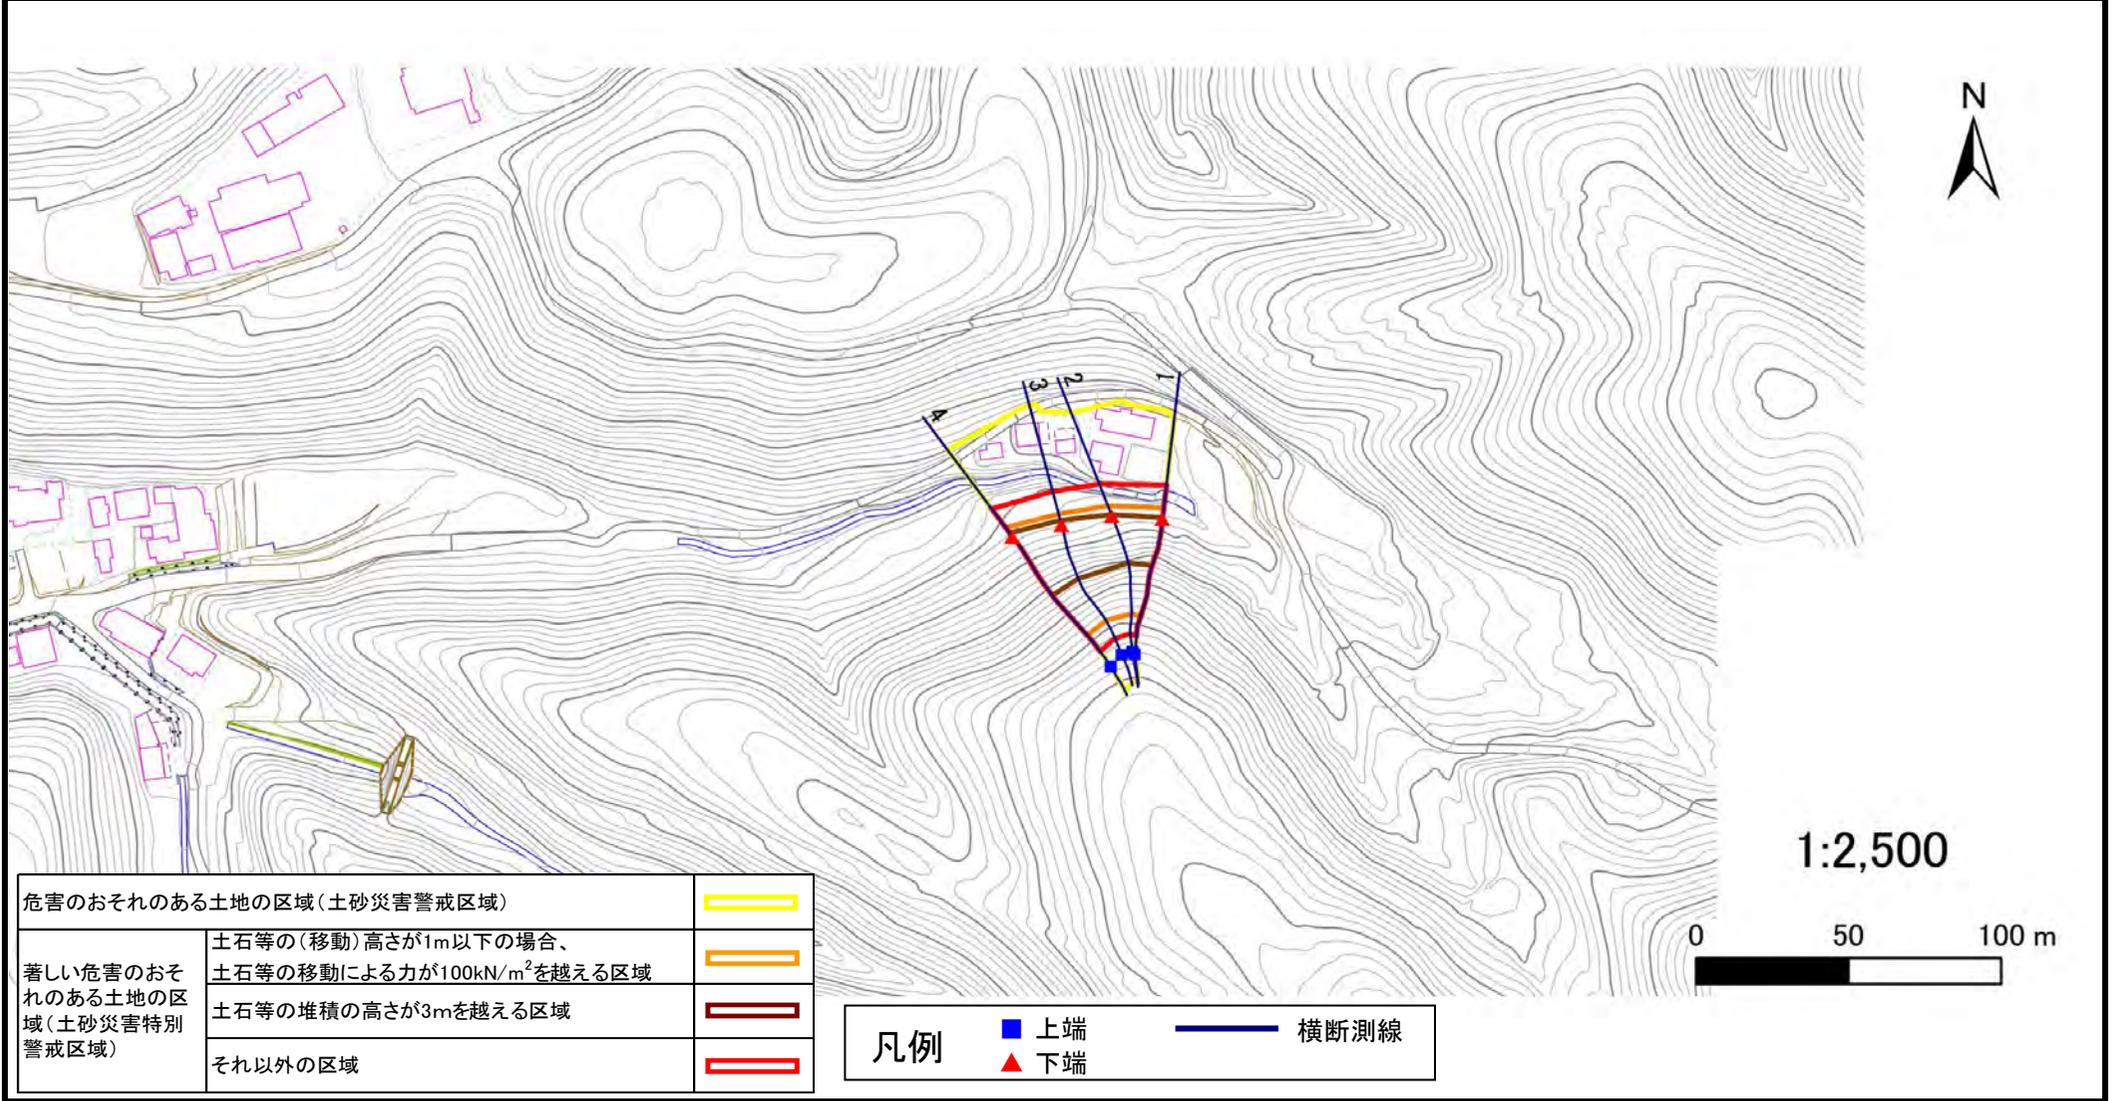
危害のおそれのある土地、著しい危害のおそれのある土地の設定図

急傾斜地の位置	箇所番号	N212K0212	箇所名	小池の3	所在地	登米市登米町大字日根牛字小池
---------	------	-----------	-----	------	-----	----------------

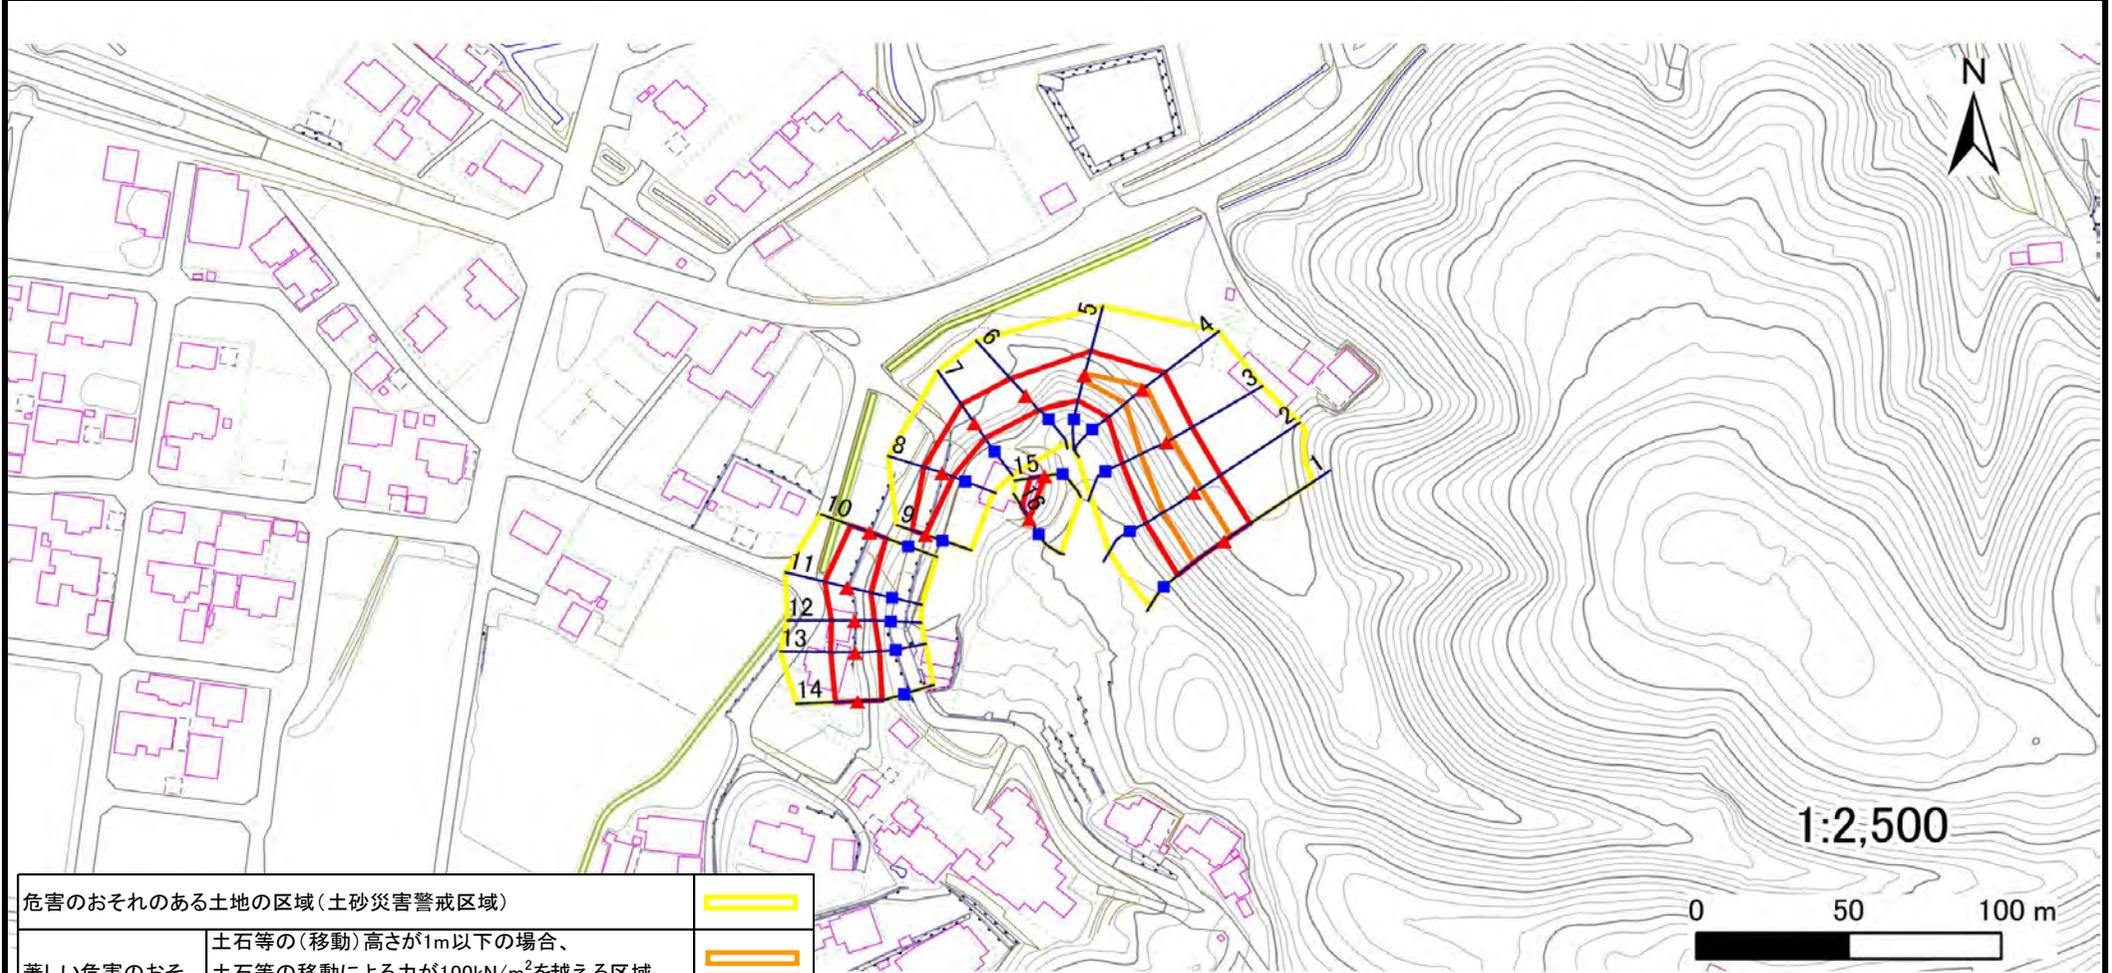
危害のおそれのある土地、著しい危害のおそれのある土地の設定図

急傾斜地の位置	箇所番号	N212K0215	箇所名	中通の2	所在地	登米市登米町大字日根牛字八反、小池、浦小路、新五郎峯
---------	------	-----------	-----	------	-----	----------------------------

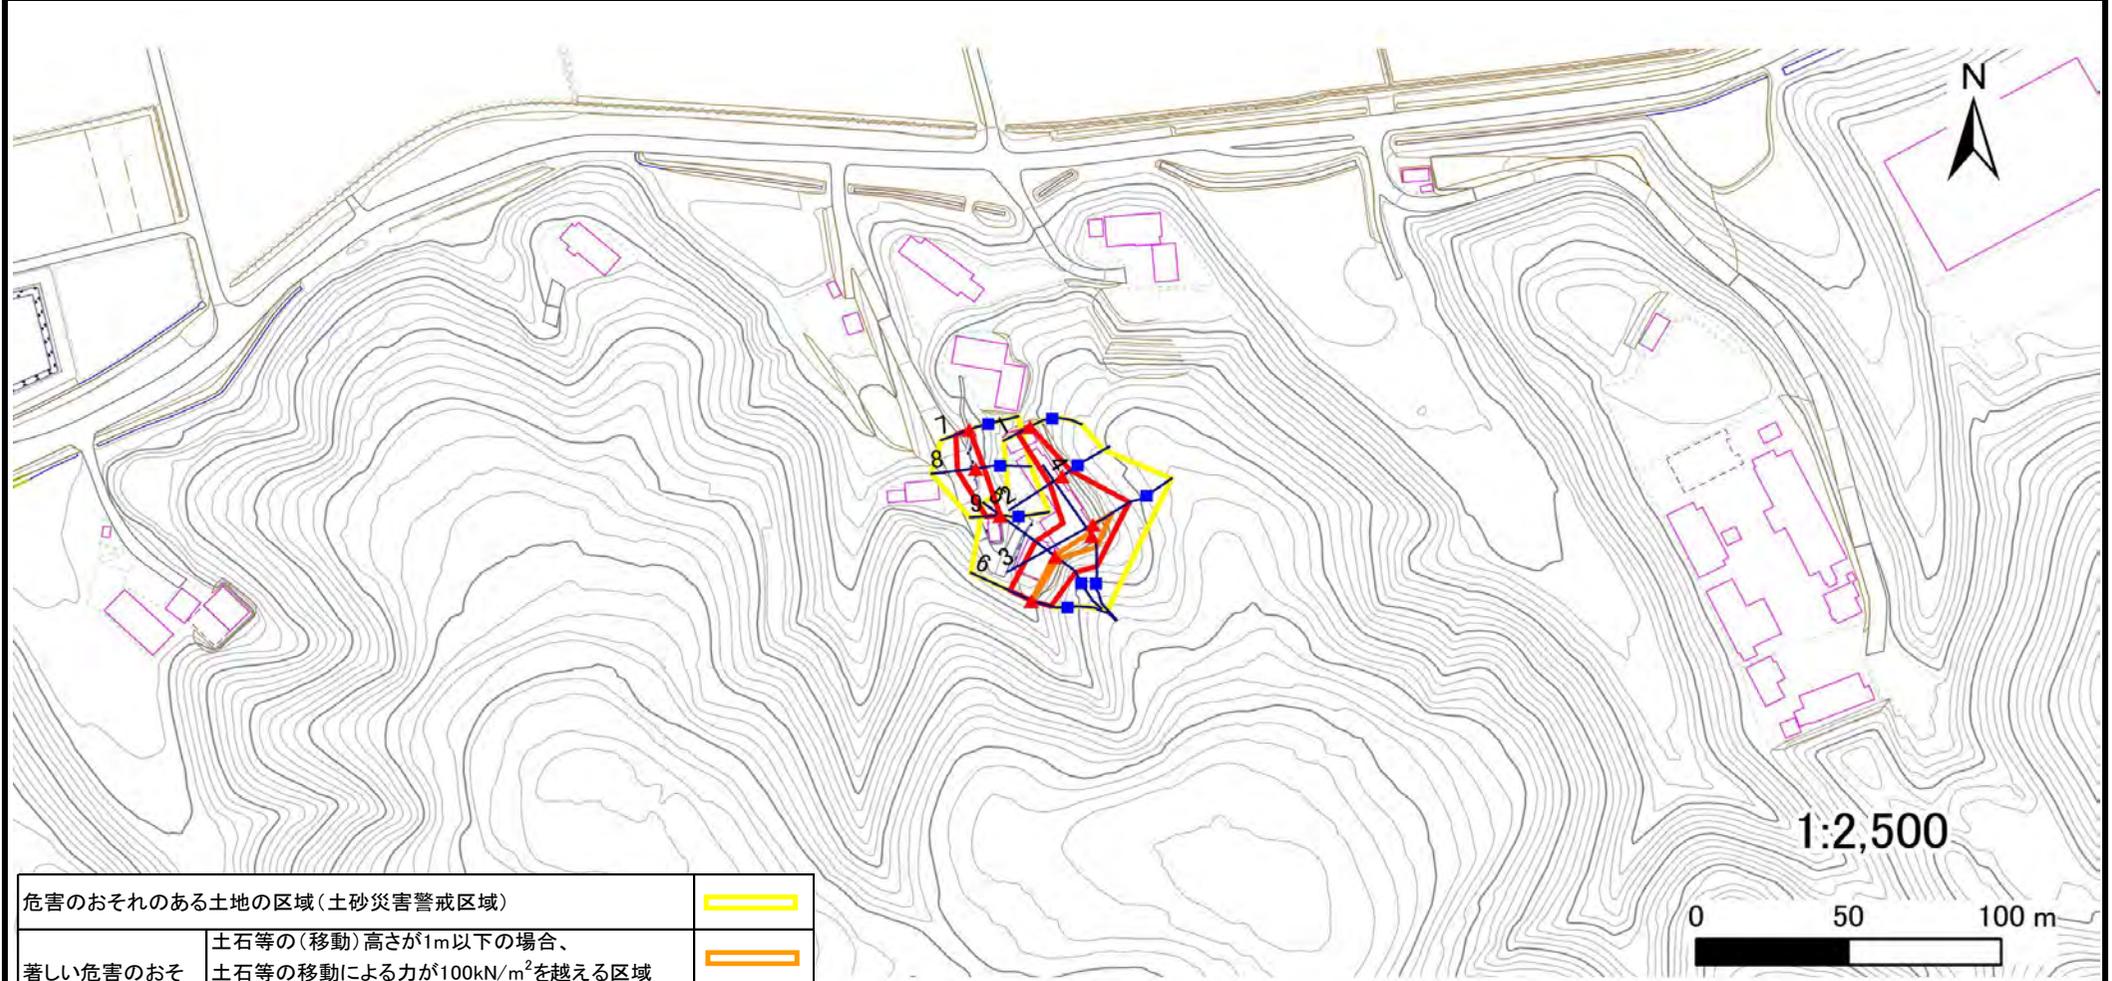
危害のおそれのある土地、著しい危害のおそれのある土地の設定図

急傾斜地の位置	箇所番号	N212K0220	箇所名	田谷の2	所在地	登米市登米町大字日根牛字田谷
---------	------	-----------	-----	------	-----	----------------

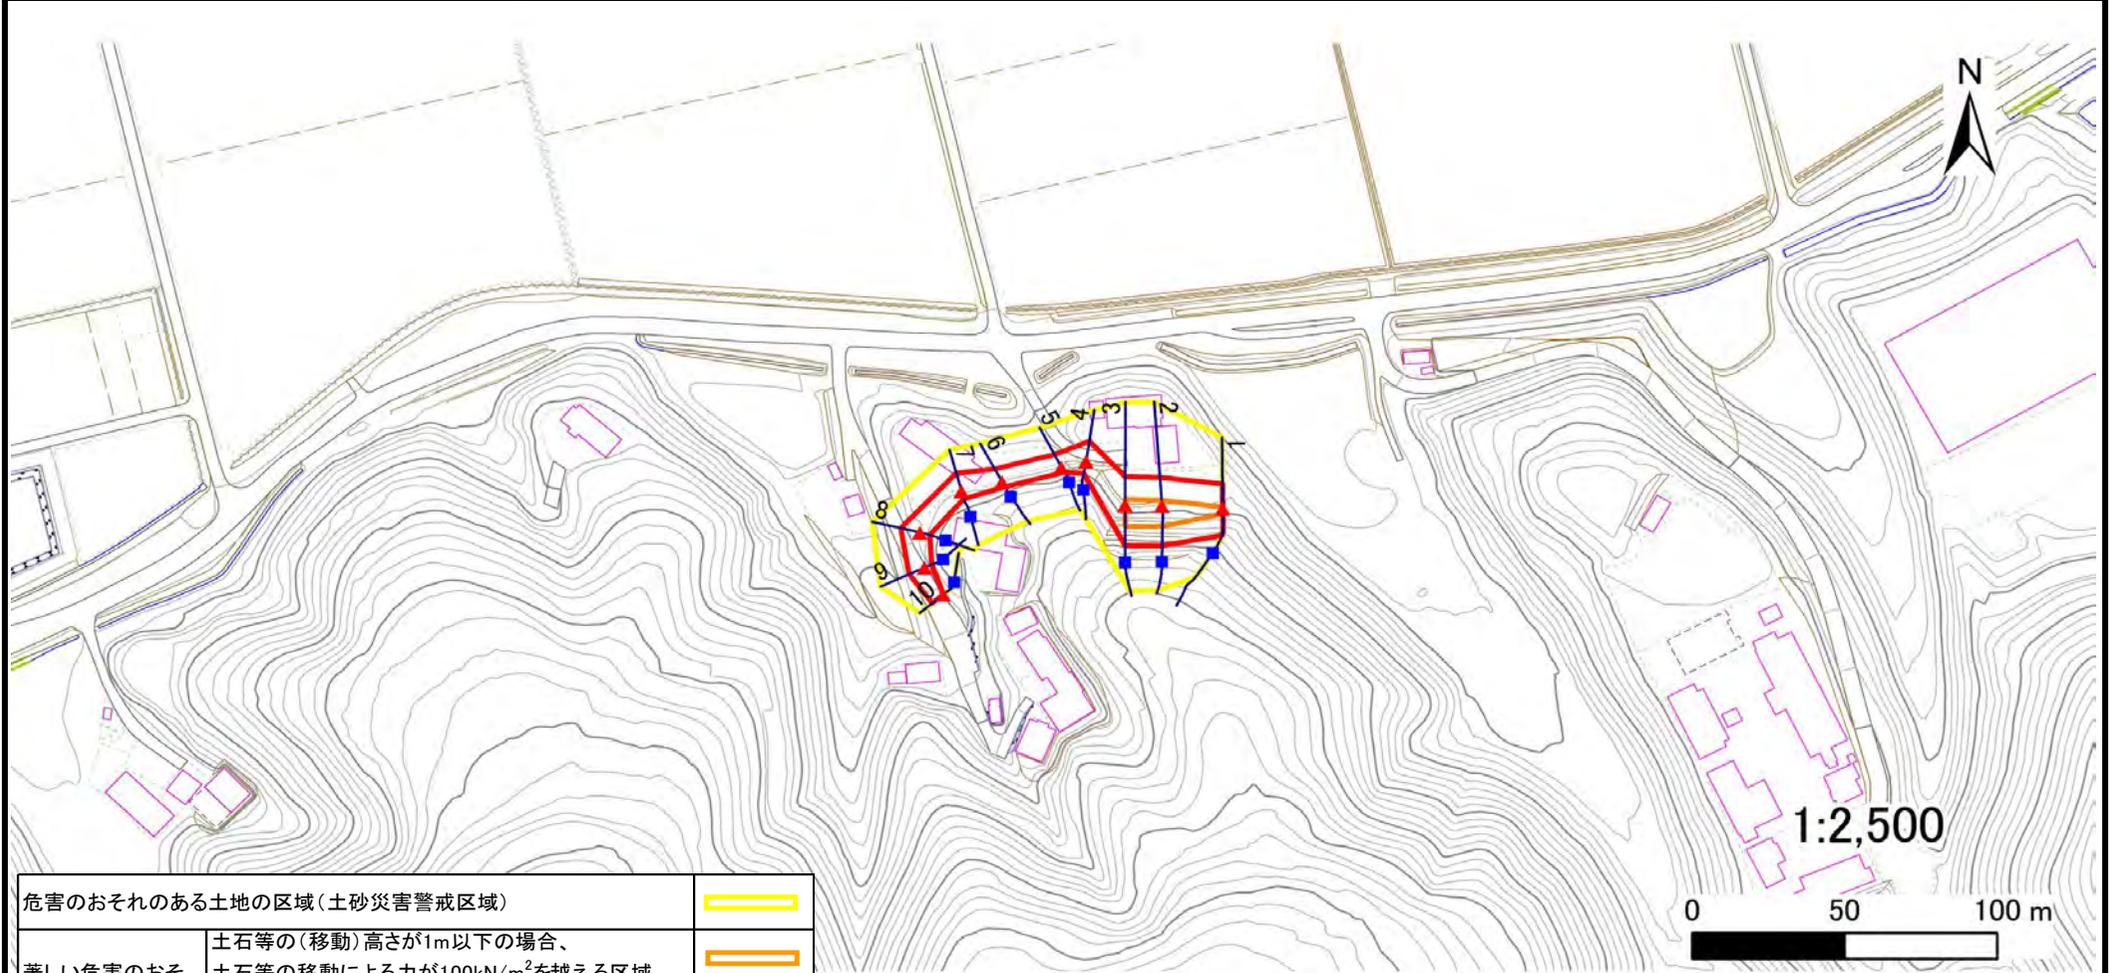
危害のおそれのある土地、著しい危害のおそれのある土地の設定図

急傾斜地の位置	箇所番号	N212K0223	箇所名	田谷の3	所在地	登米市登米町大字日根牛字田谷
---------	------	-----------	-----	------	-----	----------------

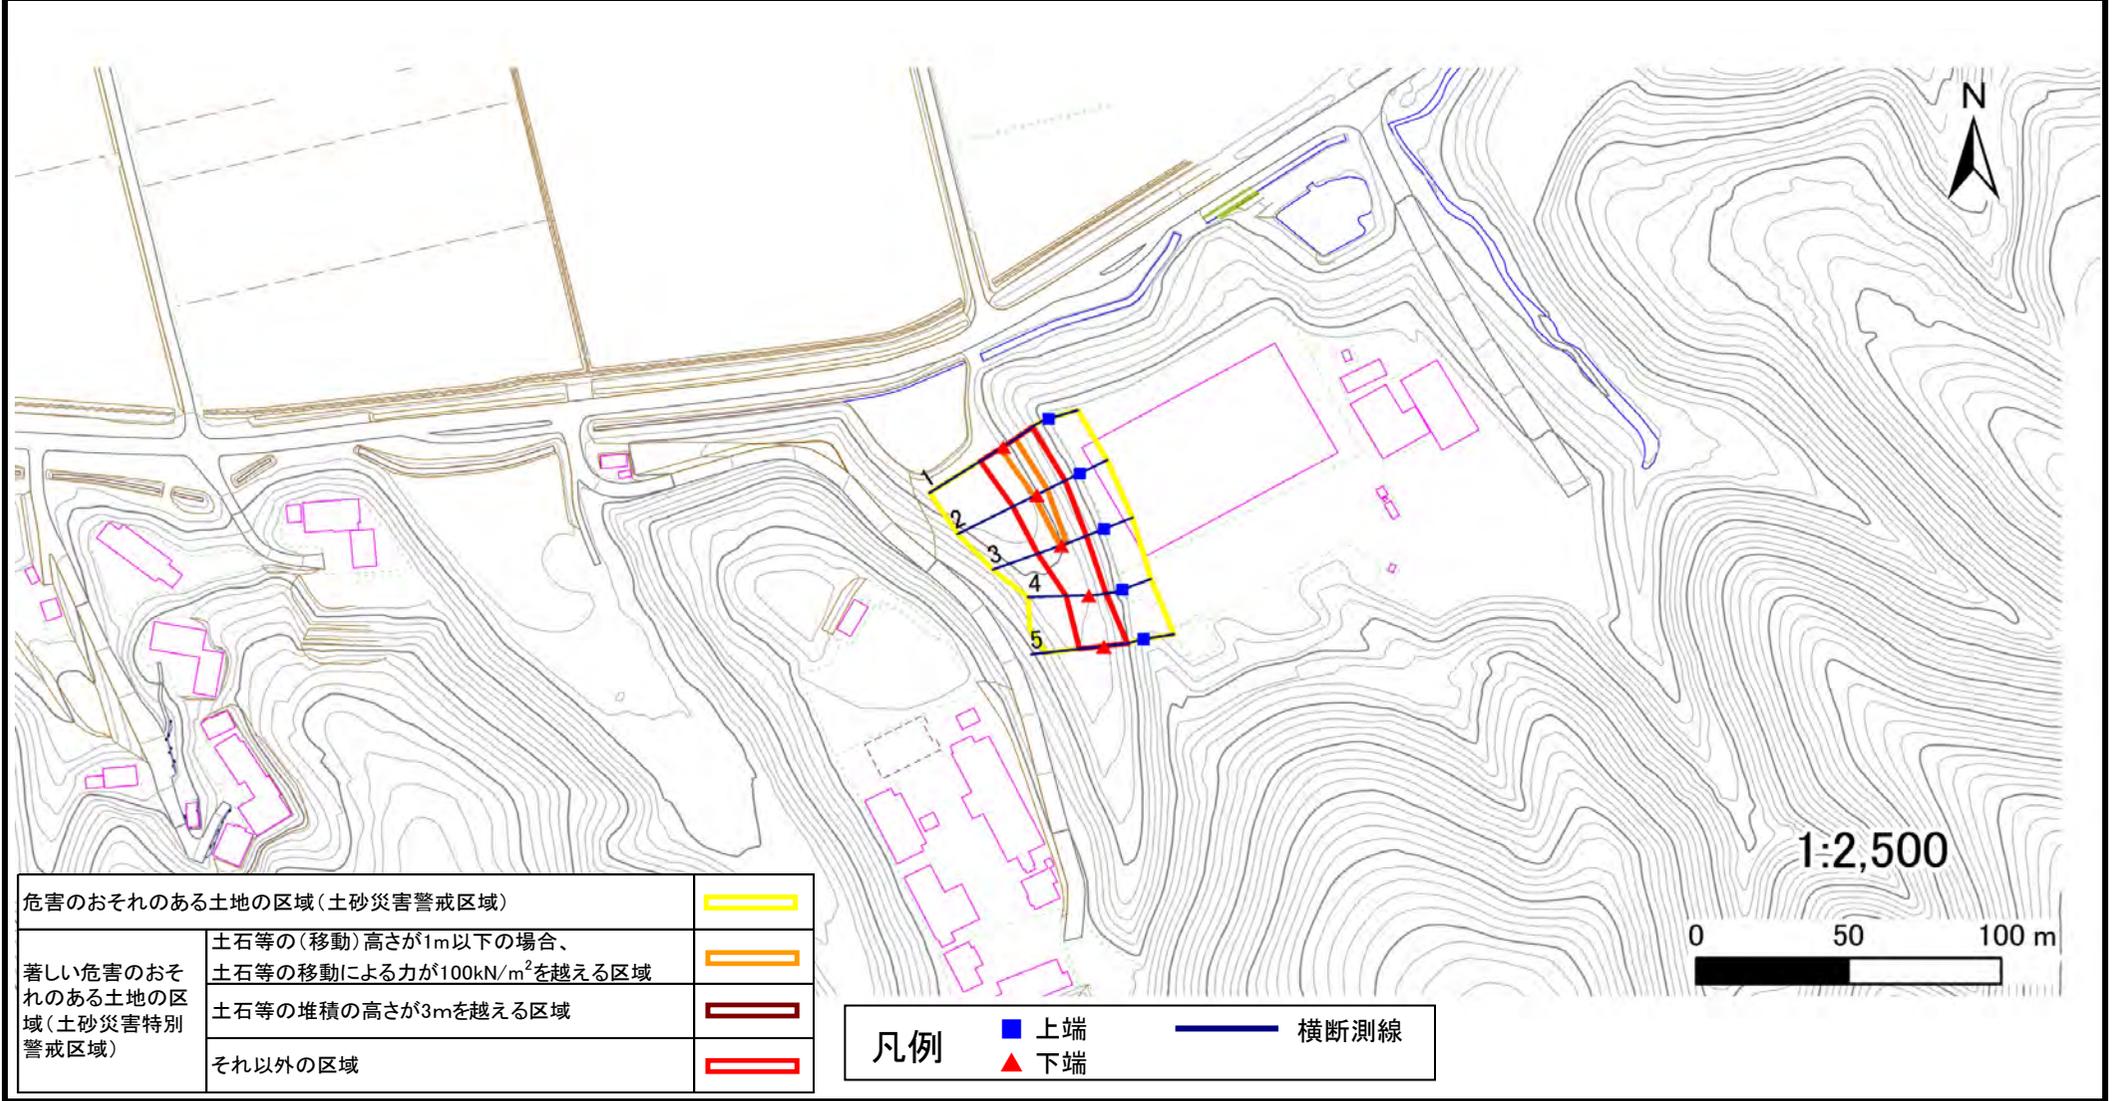
危害のおそれのある土地、著しい危害のおそれのある土地の設定図

急傾斜地の位置	箇所番号	N212K0224	箇所名	田谷の5	所在地	登米市登米町大字日根牛字中山
---------	------	-----------	-----	------	-----	----------------

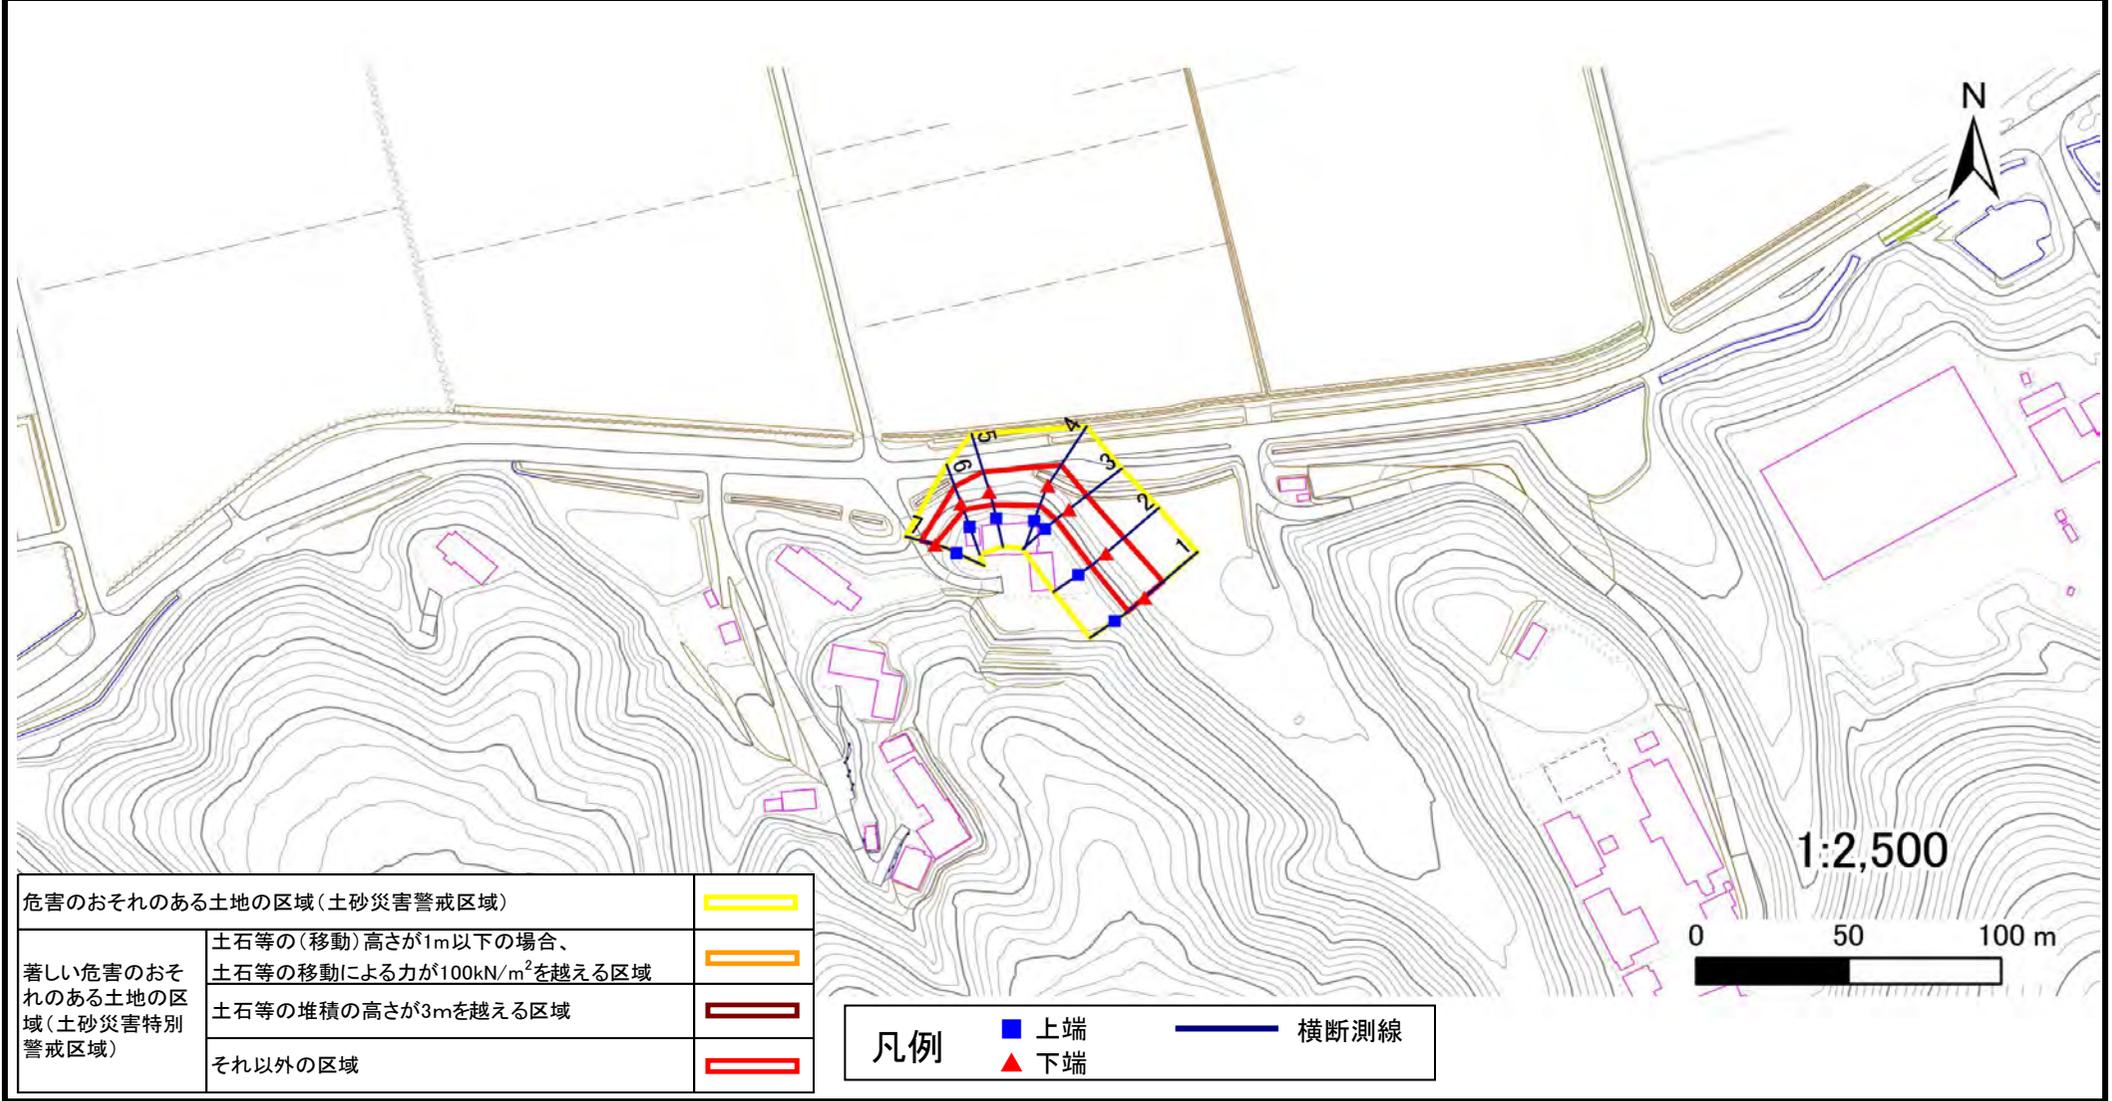
危害のおそれのある土地、著しい危害のおそれのある土地の設定図

急傾斜地の位置	箇所番号	N212K0225	箇所名	田谷の4	所在地	登米市登米町大字日根牛字田谷
---------	------	-----------	-----	------	-----	----------------

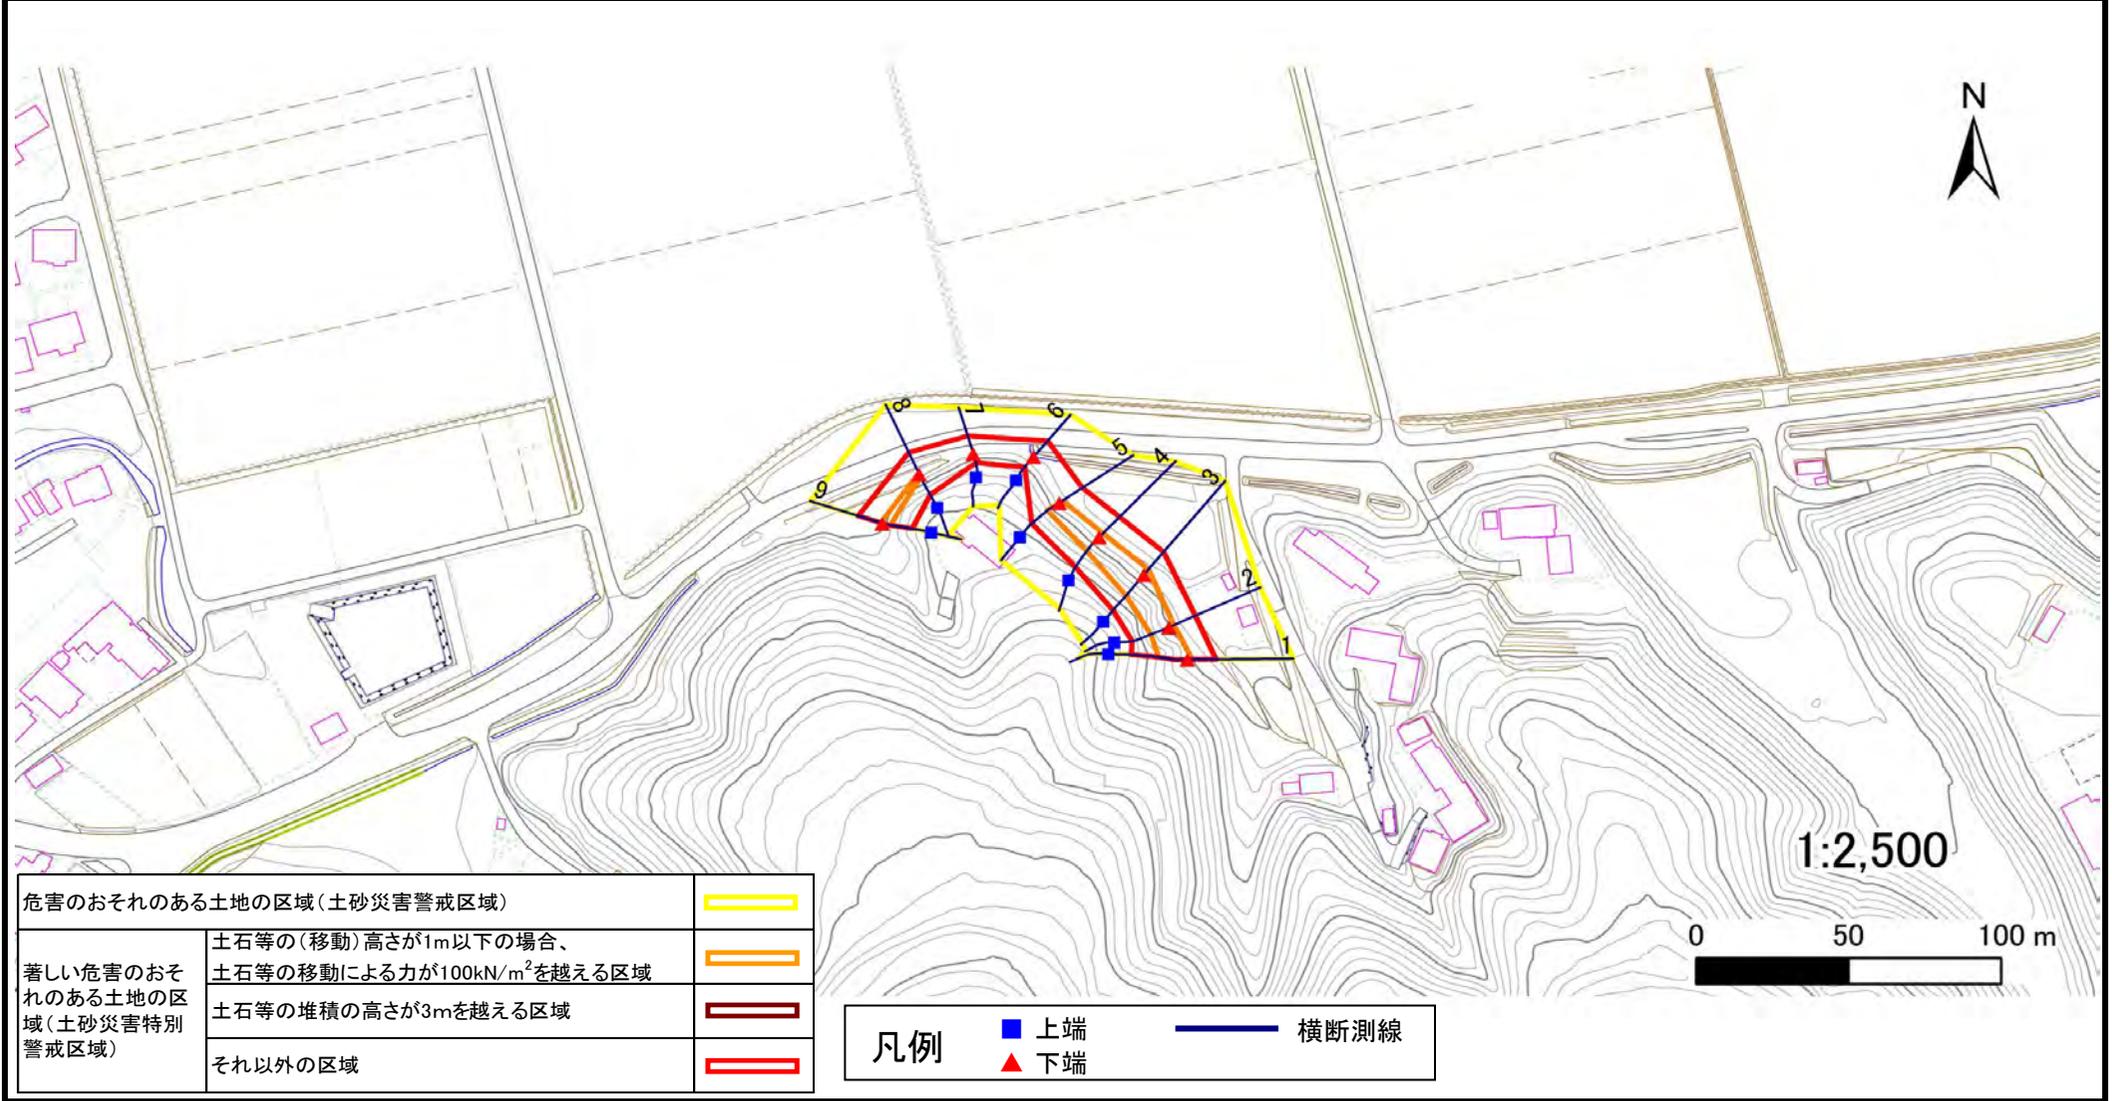
危害のおそれのある土地、著しい危害のおそれのある土地の設定図

急傾斜地の位置	箇所番号	N212K0226	箇所名	八反の2	所在地	登米市登米町大字日根牛字古館
---------	------	-----------	-----	------	-----	----------------
