# 土砂災害警戒区域等の指定の告示に係る図書(その1)

自然現象の種類	急傾斜地の崩壊
箇所番号	N212K0248
箇所名	山田の4
所在地	登米市登米町大字日根牛字山田
調査機関	宮城県東部土木事務所登米地域事務所

# 土砂災害警戒区域等の指定の告示に係る図書(その2)

危害のおそれのある土地、著しい危害のおそれのある土地の設定図

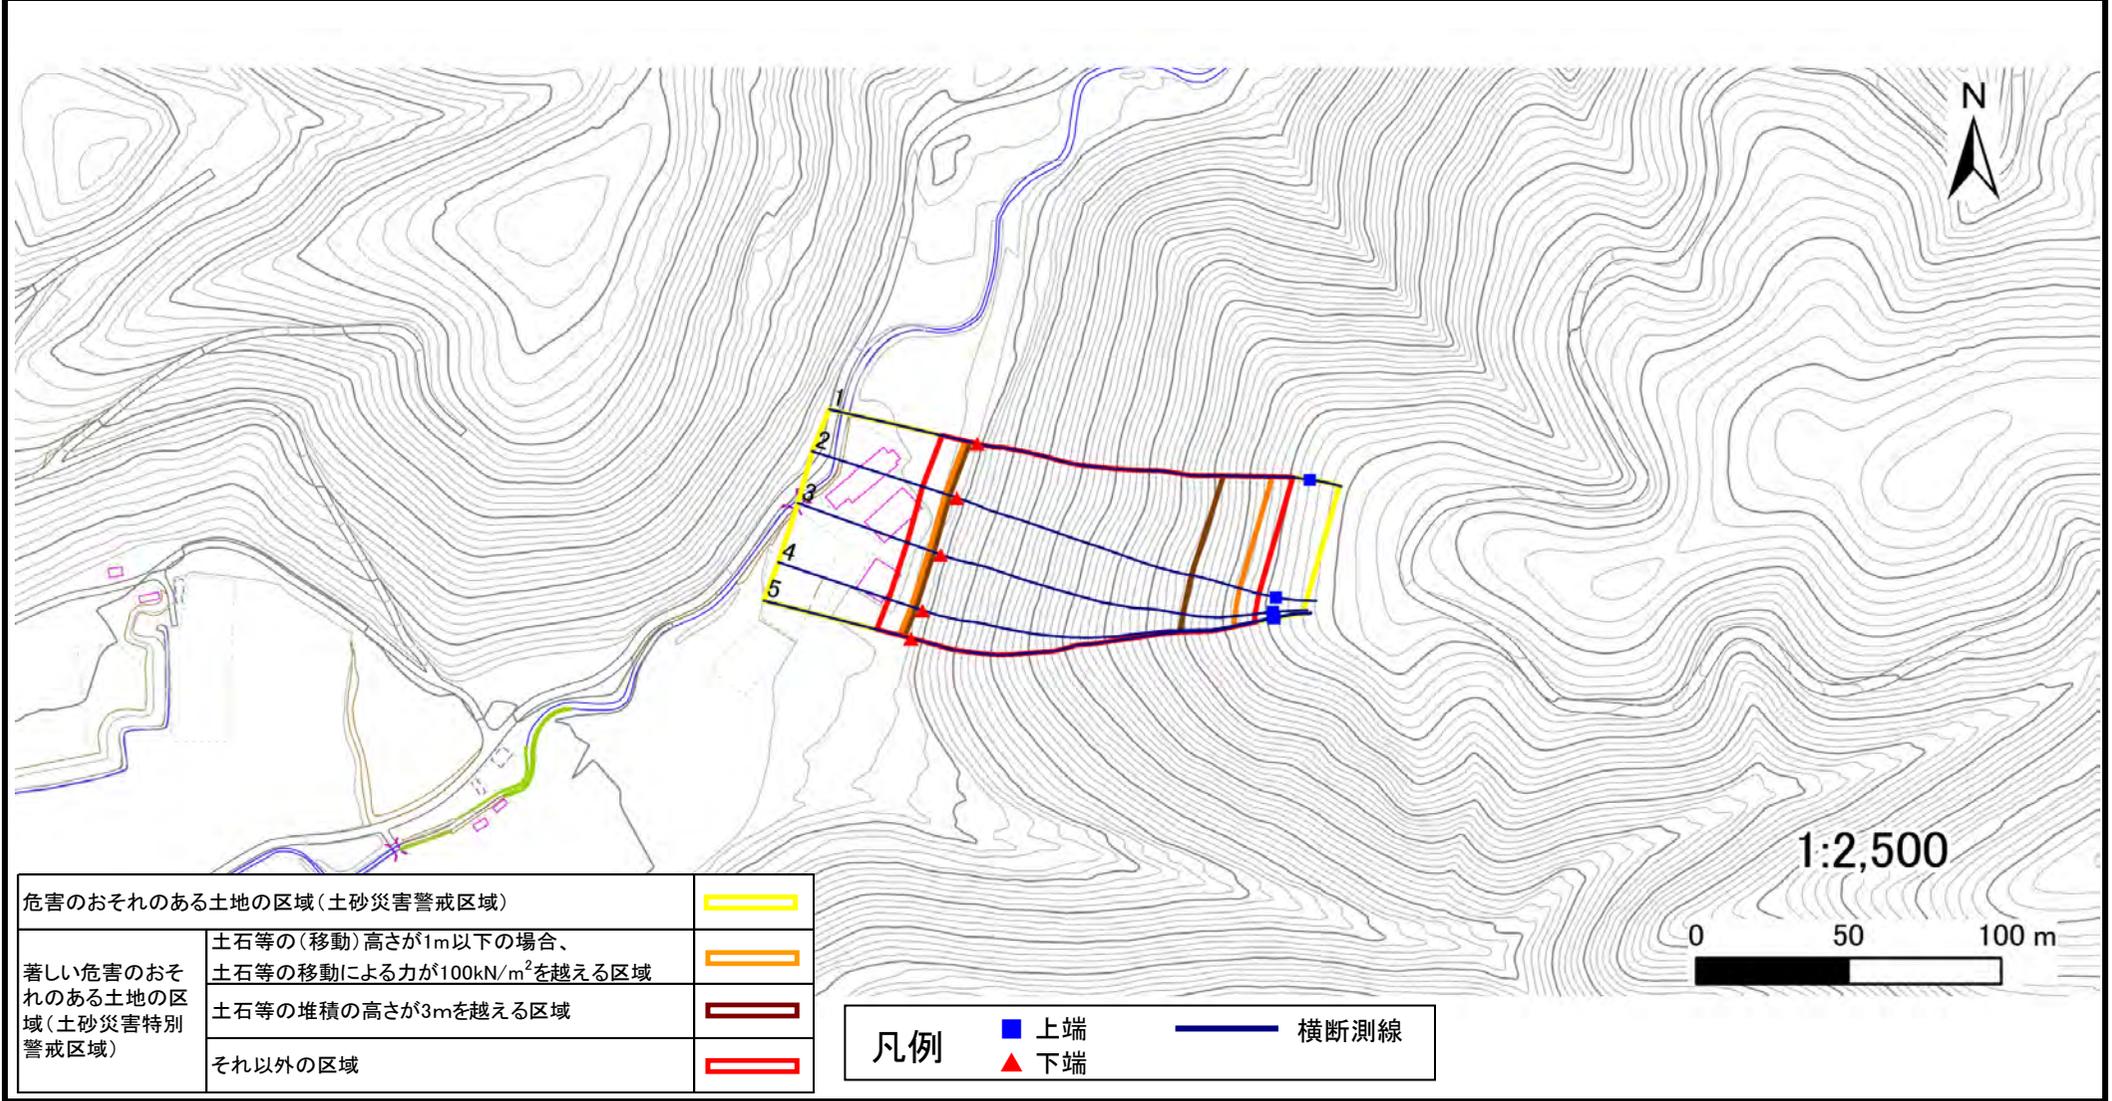
急傾斜地の位置	箇所番号	N212K0248	箇所名	山田の4	所在地	登米市登米町大字日根牛字山田
---------	------	-----------	-----	------	-----	----------------

危害のおそれのある土地の区域(土砂災害警戒区域)		
著しい危害のおそれのある土地の区域(土砂災害特別警戒区域)	土石等の(移動)高さが1m以下の場合、 土石等の移動による力が100kN/m <sup>2</sup> を越える区域	
	土石等の堆積の高さが3mを越える区域	
	それ以外の区域

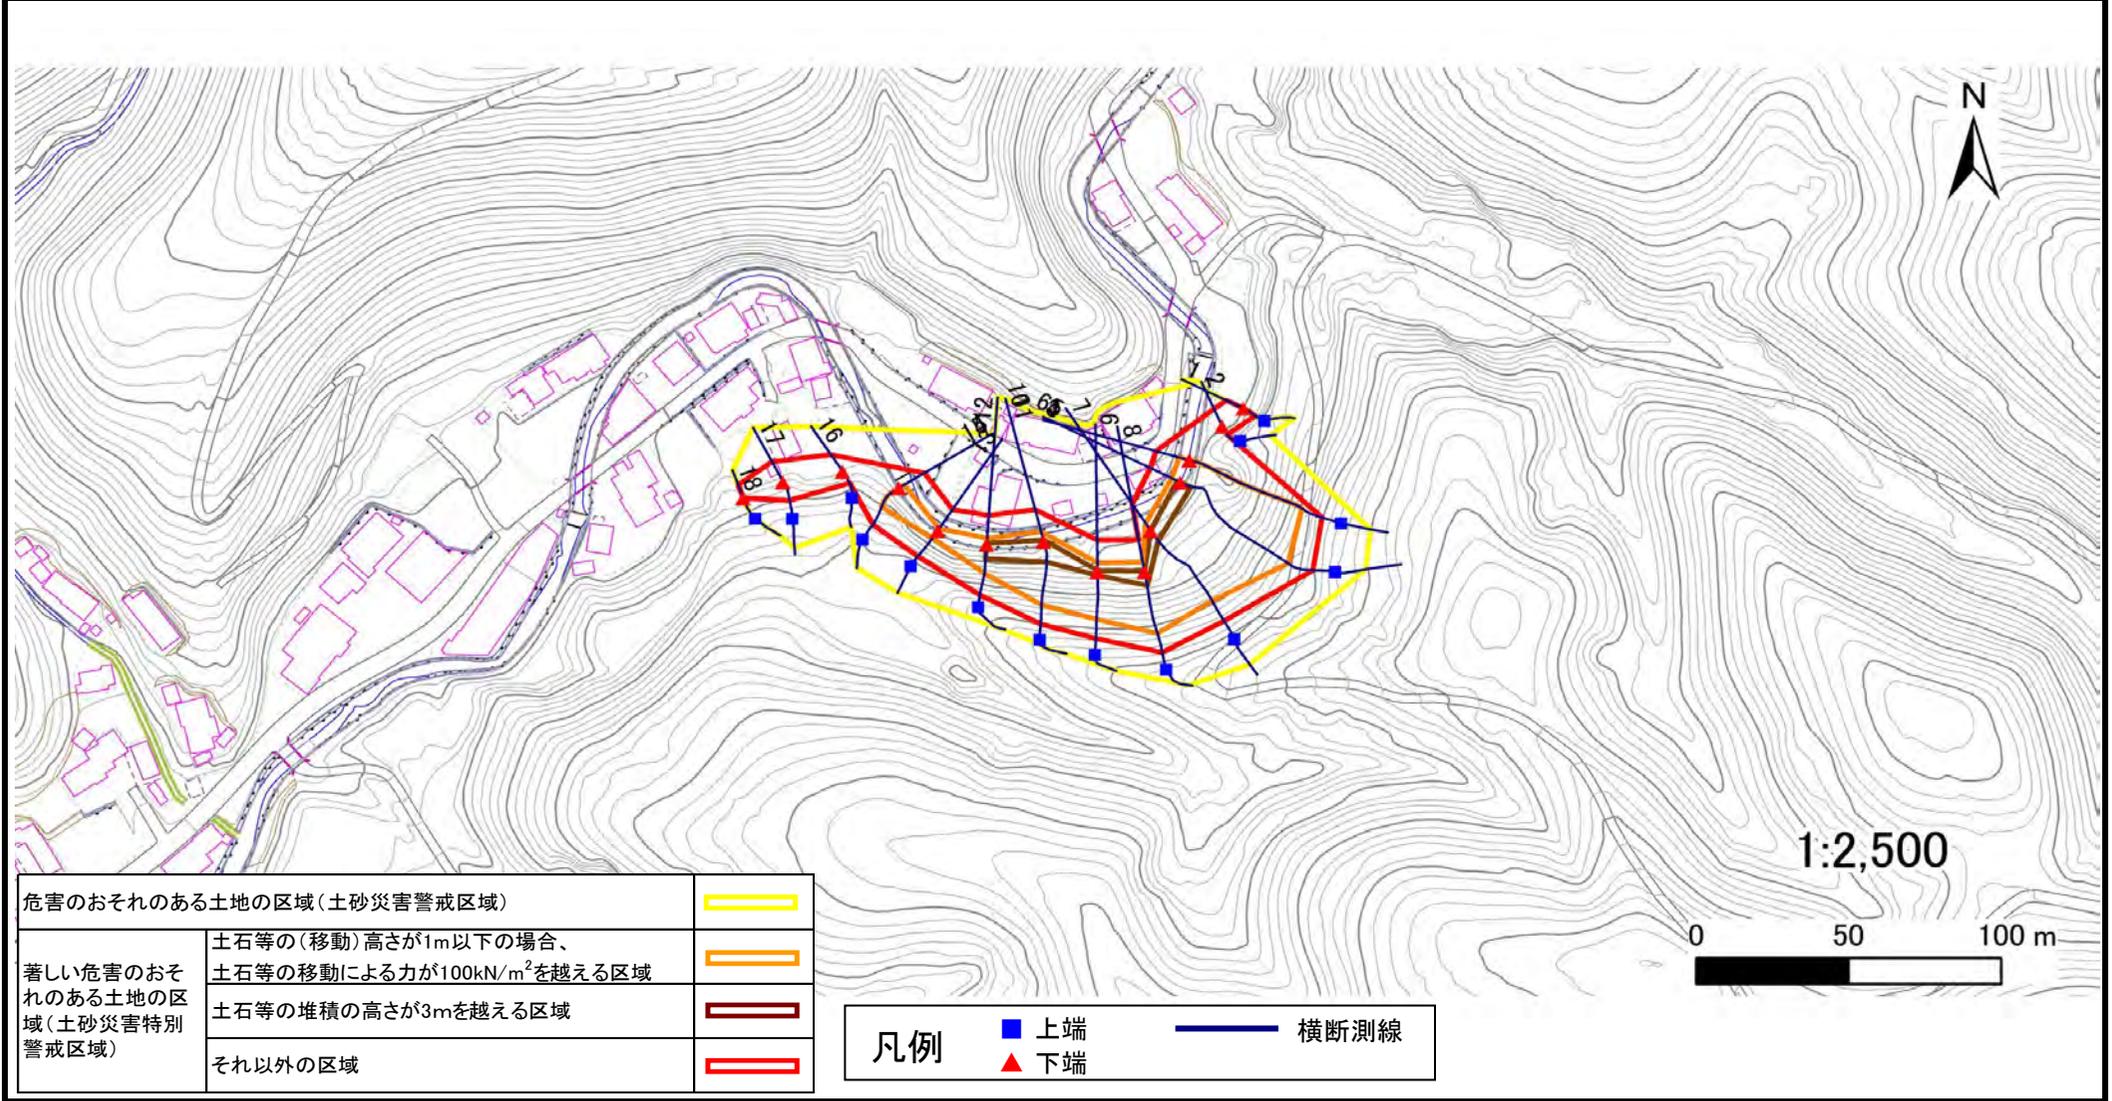
危害のおそれのある土地、著しい危害のおそれのある土地の設定図

急傾斜地の位置	箇所番号	N212K0249	箇所名	北沢の8	所在地	登米市登米町大字日根牛字北沢山、北沢
---------	------	-----------	-----	------	-----	--------------------

危害のおそれのある土地の区域(土砂災害警戒区域)		
著しい危害のおそれのある土地の区域(土砂災害特別警戒区域)	土石等の(移動)高さが1m以下の場合、 土石等の移動による力が $100\text{kN/m}^2$ を越える区域	
	土石等の堆積の高さが3mを越える区域	
それ以外の区域

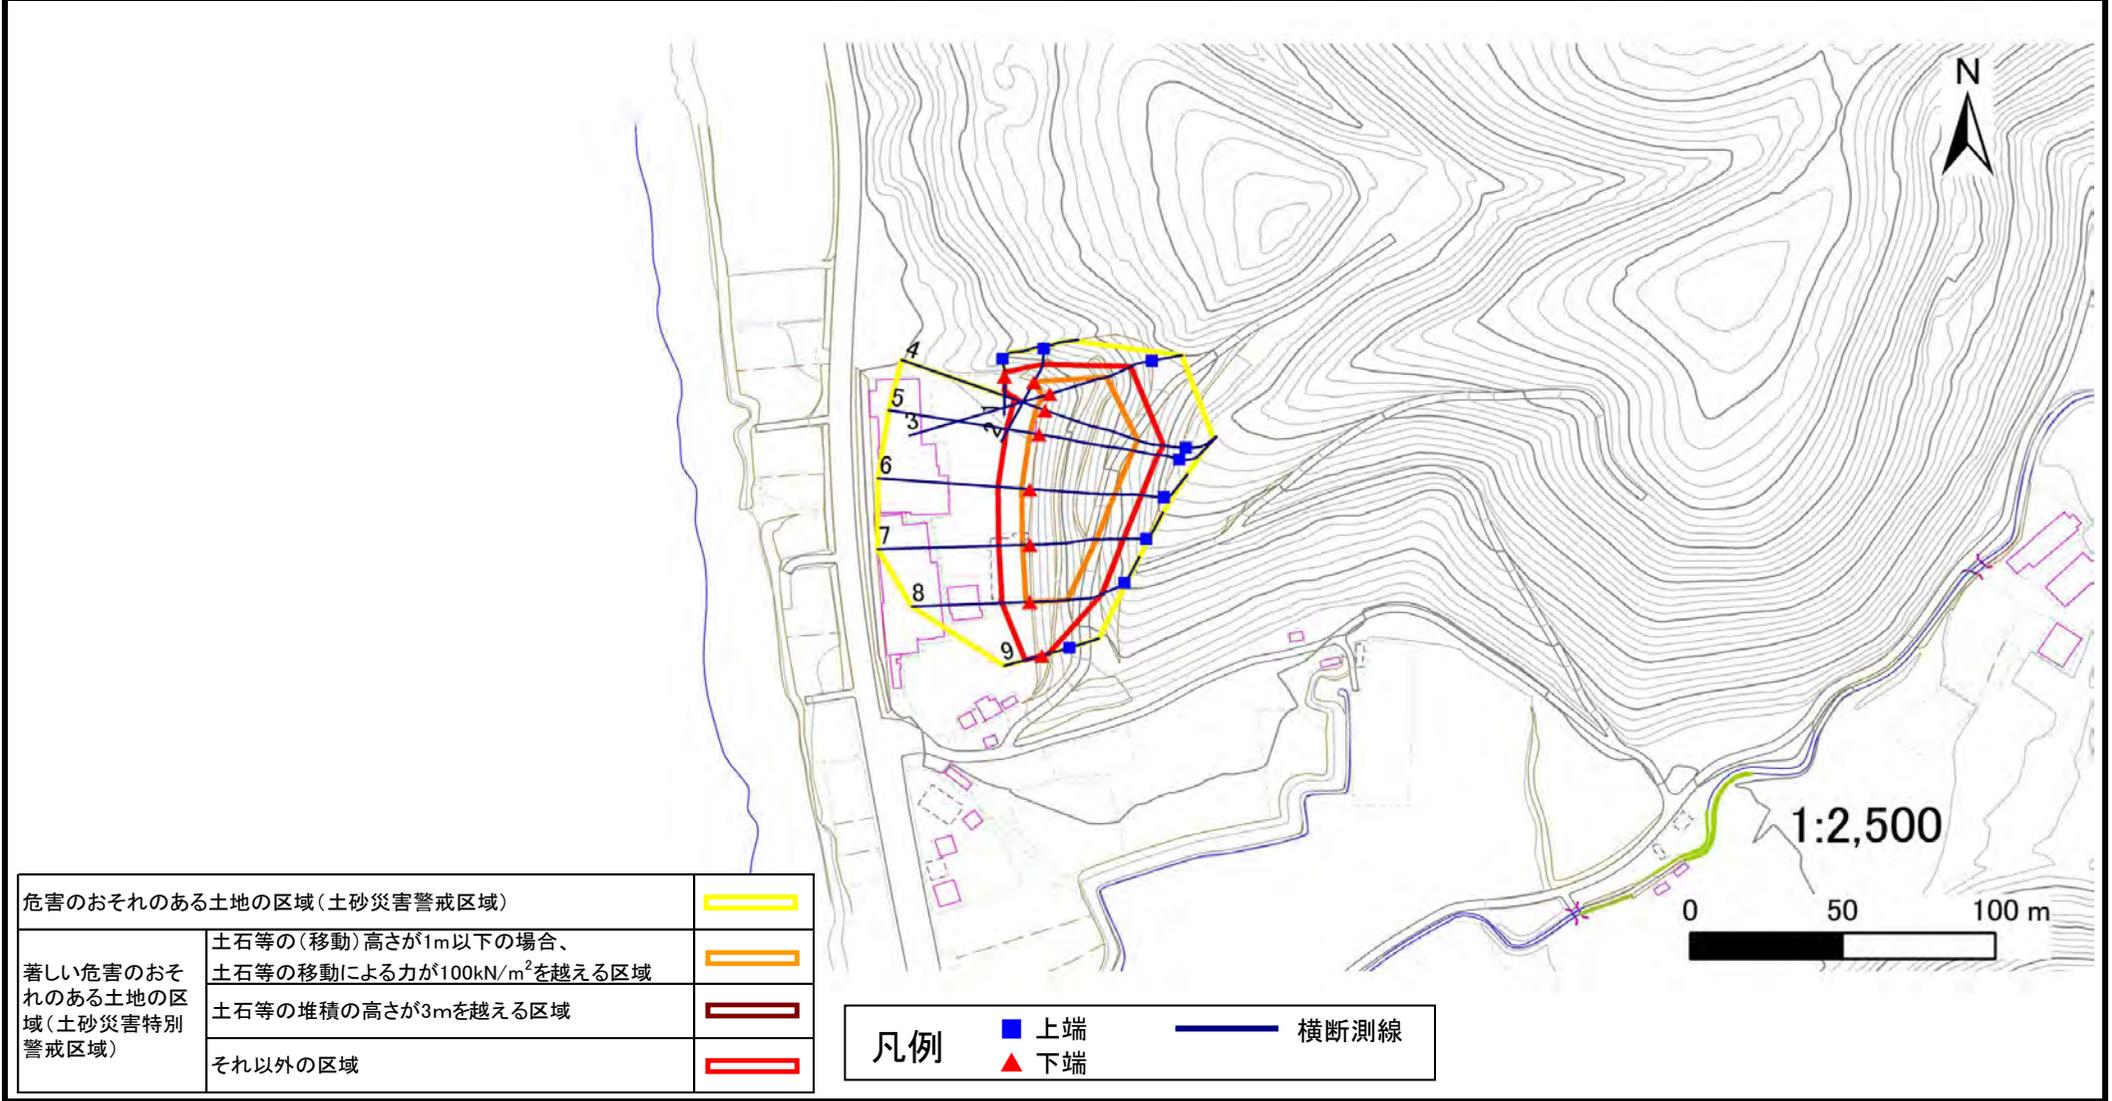
危害のおそれのある土地、著しい危害のおそれのある土地の設定図

急傾斜地の位置	箇所番号	N212K0250	箇所名	山田の2	所在地	登米市登米町大字日根牛字北沢山、山田
---------	------	-----------	-----	------	-----	--------------------

危害のおそれのある土地の区域(土砂災害警戒区域)		
著しい危害のおそれのある土地の区域(土砂災害特別警戒区域)	土石等の(移動)高さが1m以下の場合、 土石等の移動による力が100kN/m <sup>2</sup> を越える区域	
	土石等の堆積の高さが3mを越える区域	
それ以外の区域

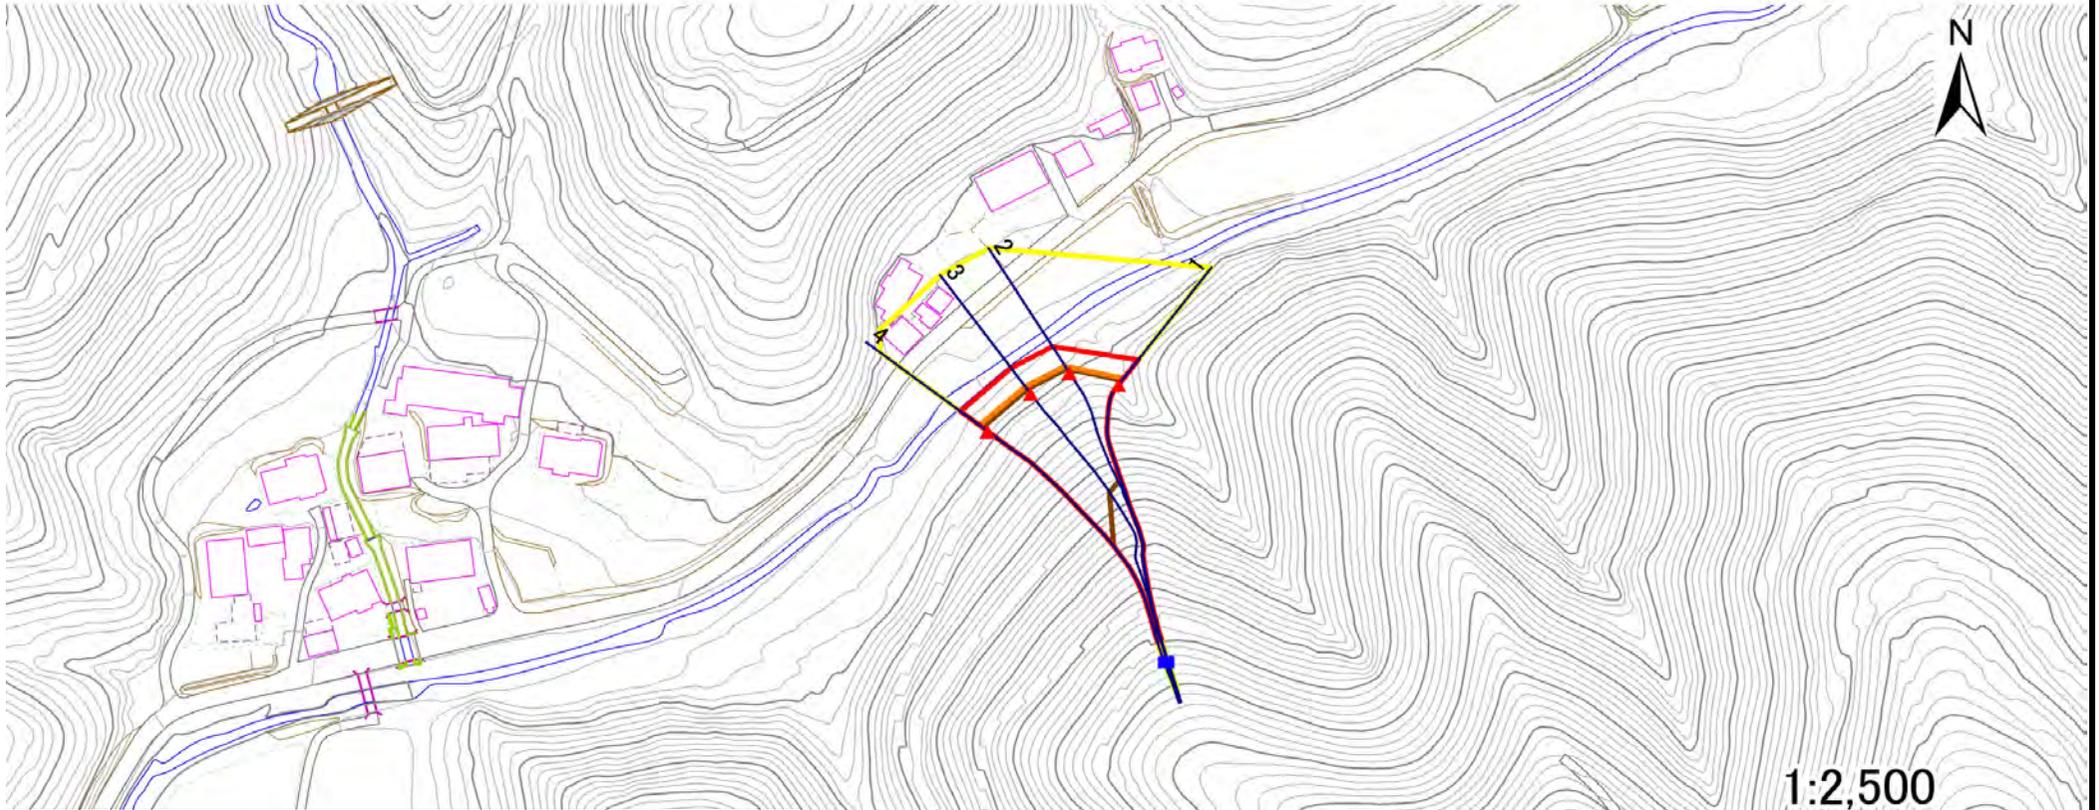
危害のおそれのある土地、著しい危害のおそれのある土地の設定図

急傾斜地の位置	箇所番号	N212K0251	箇所名	下羽沢の5	所在地	登米市登米町大字日根牛字下羽沢
---------	------	-----------	-----	-------	-----	-----------------

危害のおそれのある土地の区域(土砂災害警戒区域)		
著しい危害のおそれのある土地の区域(土砂災害特別警戒区域)	土石等の(移動)高さが1m以下の場合、 土石等の移動による力が100kN/m <sup>2</sup> を越える区域	
	土石等の堆積の高さが3mを越える区域	
それ以外の区域

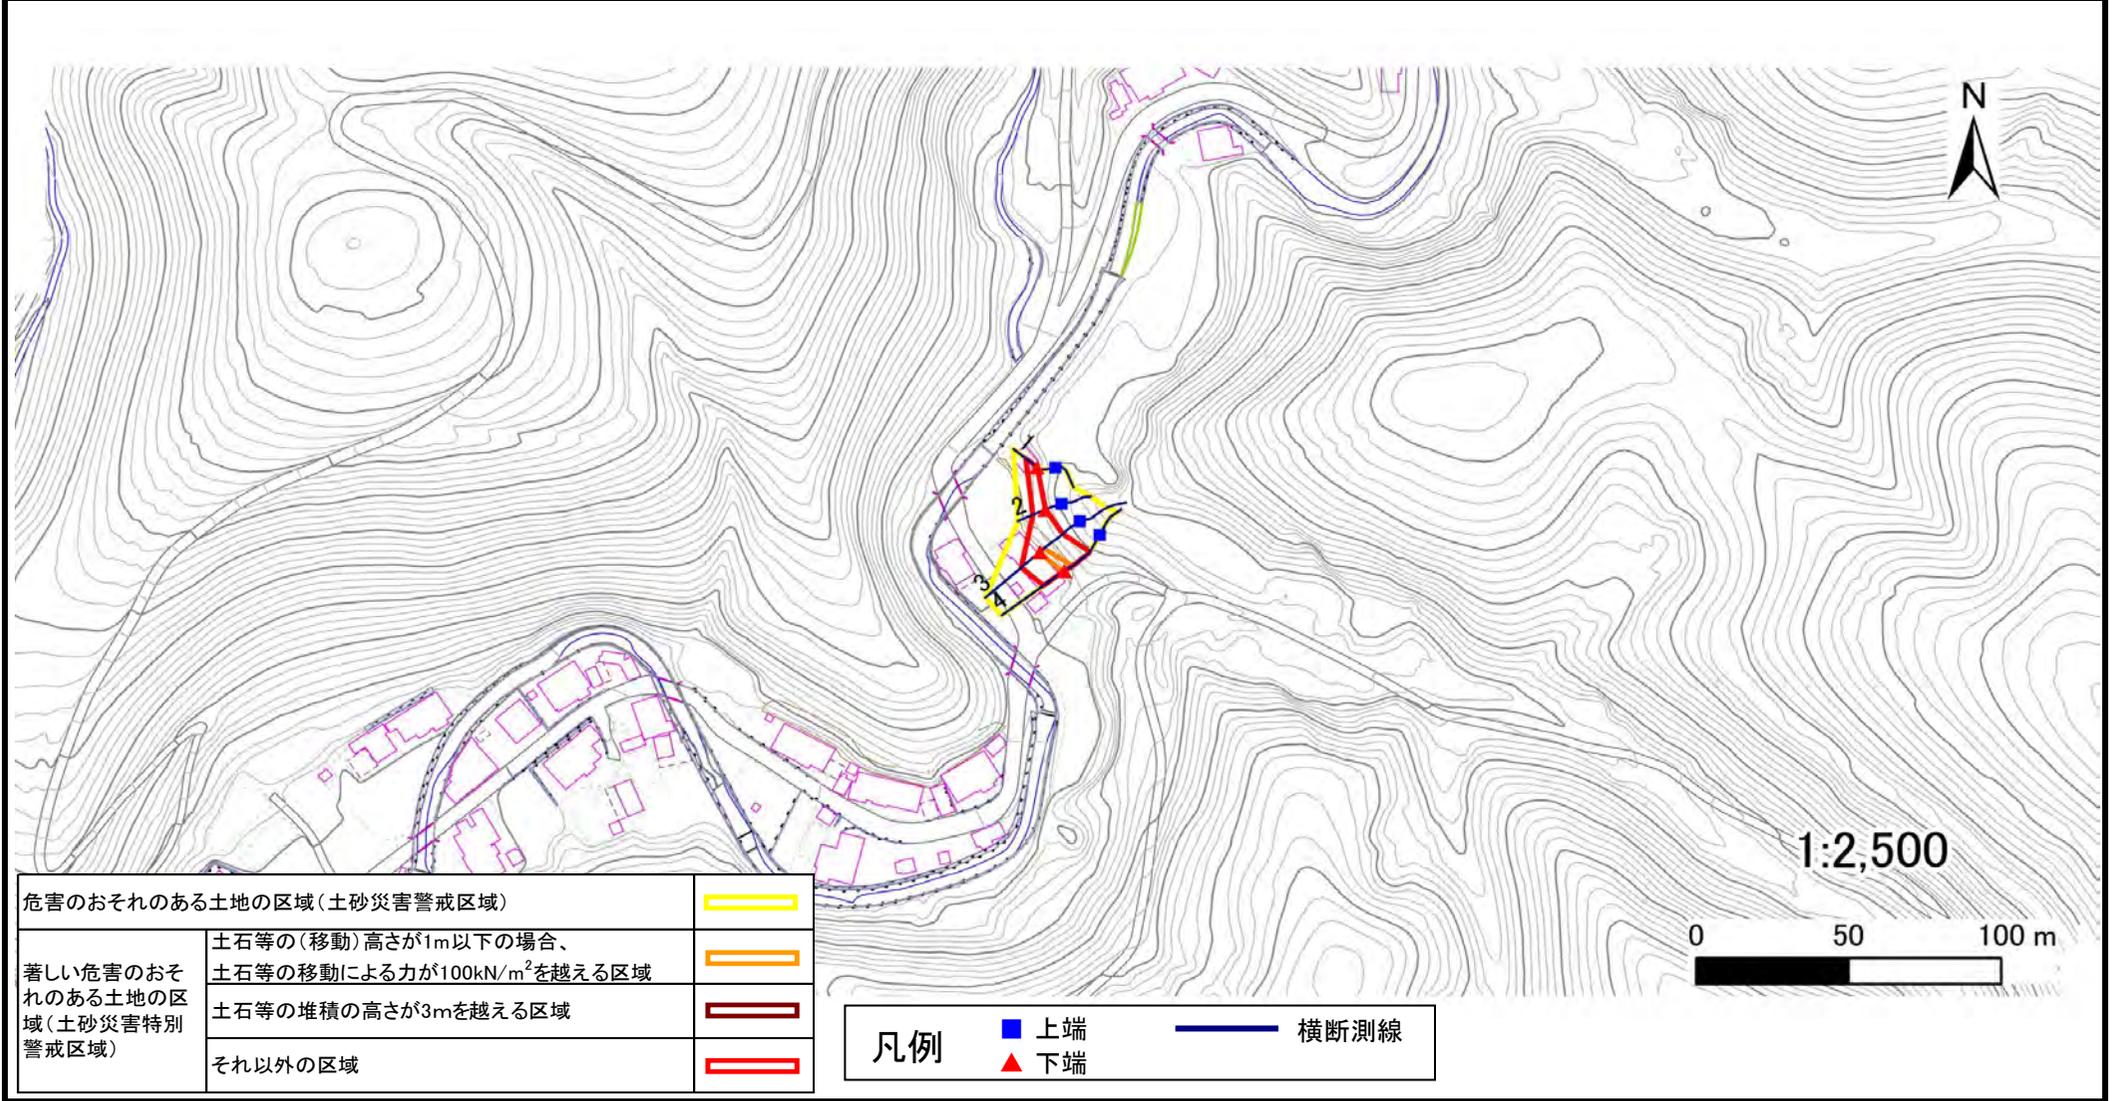
危害のおそれのある土地、著しい危害のおそれのある土地の設定図

急傾斜地の位置	箇所番号	N212K0253	箇所名	北沢山の2	所在地	登米市登米町大字日根牛字北沢山
---------	------	-----------	-----	-------	-----	-----------------

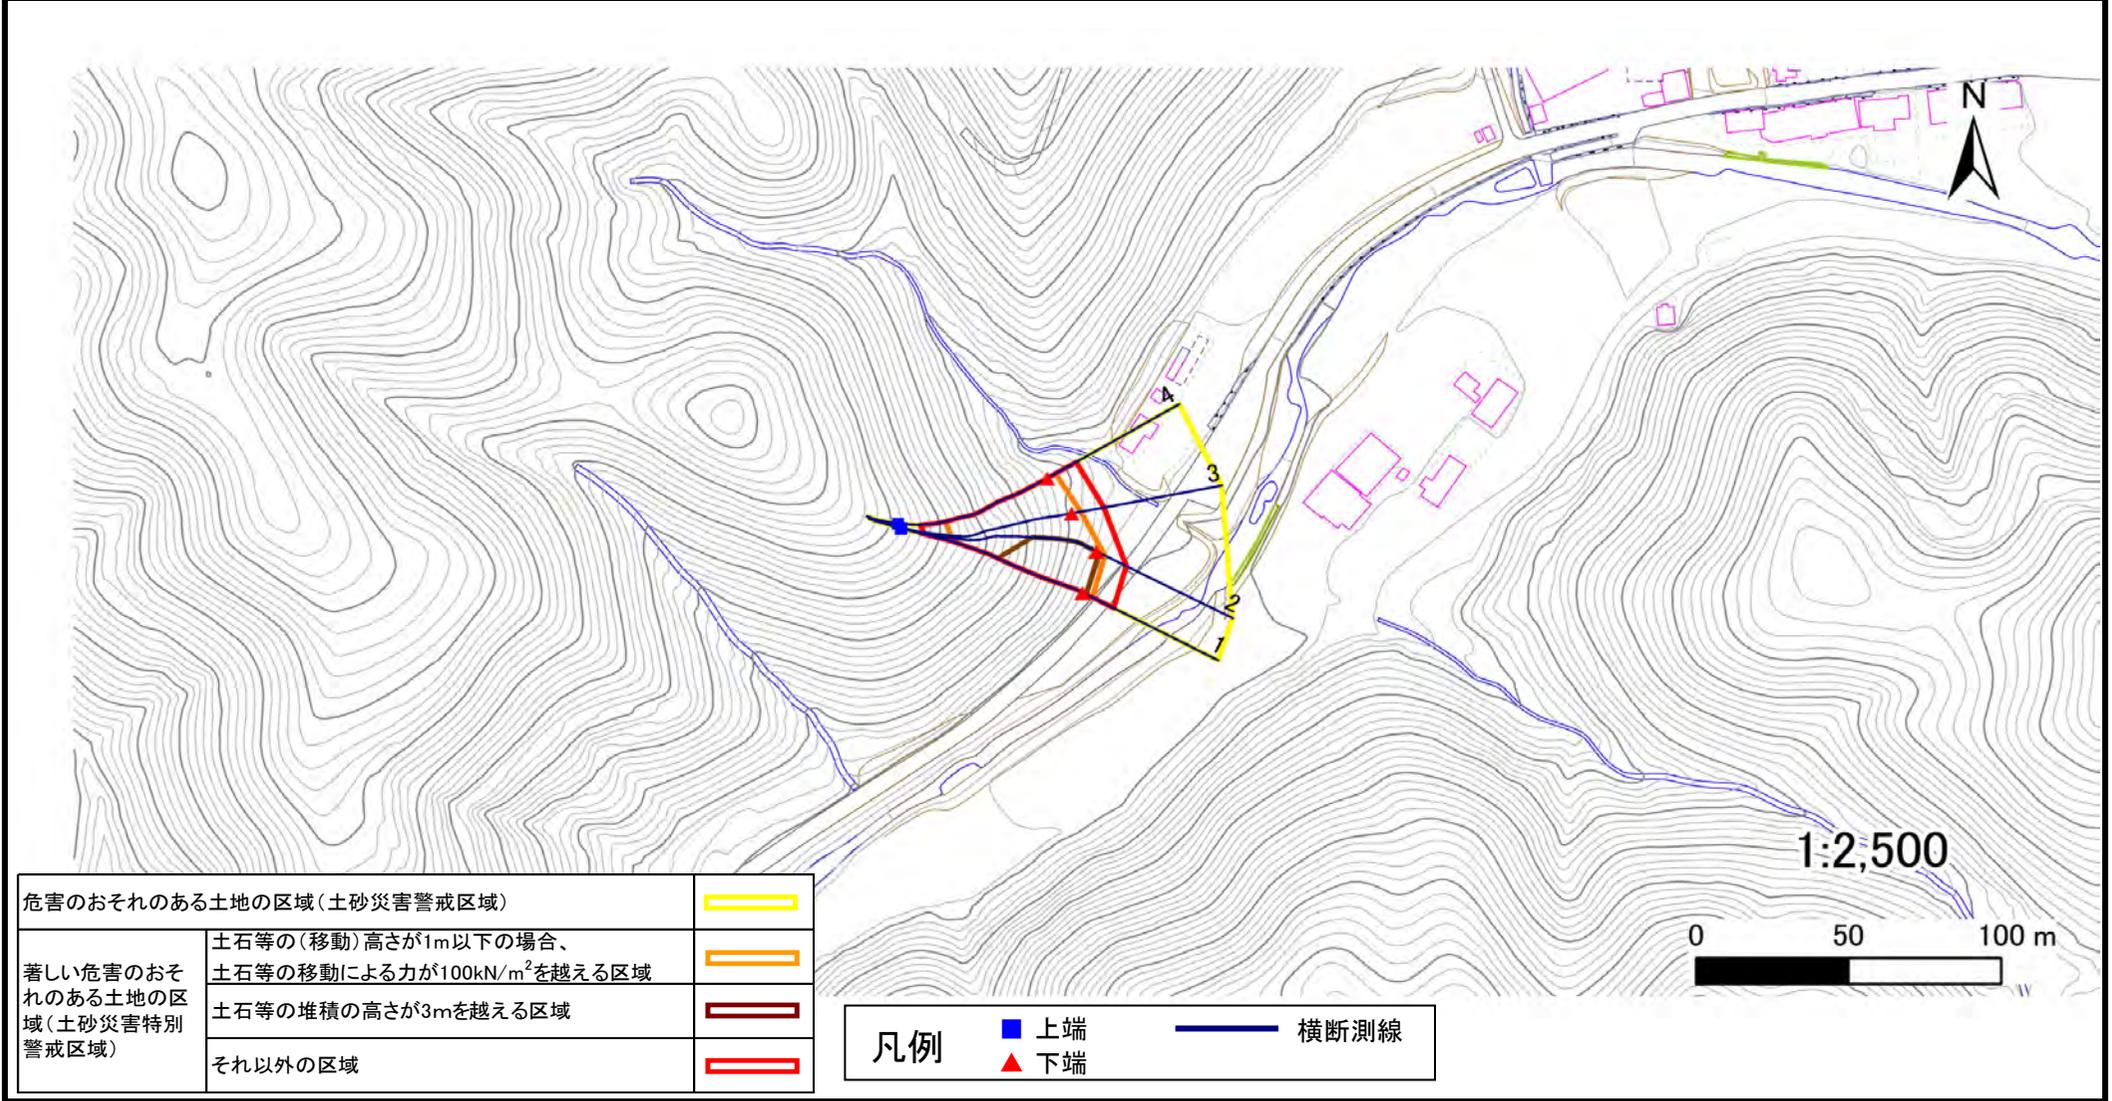
危害のおそれのある土地、著しい危害のおそれのある土地の設定図

急傾斜地の位置	箇所番号	N212K0258	箇所名	上羽沢の7	所在地	登米市登米町大字日根牛字上羽沢
---------	------	-----------	-----	-------	-----	-----------------

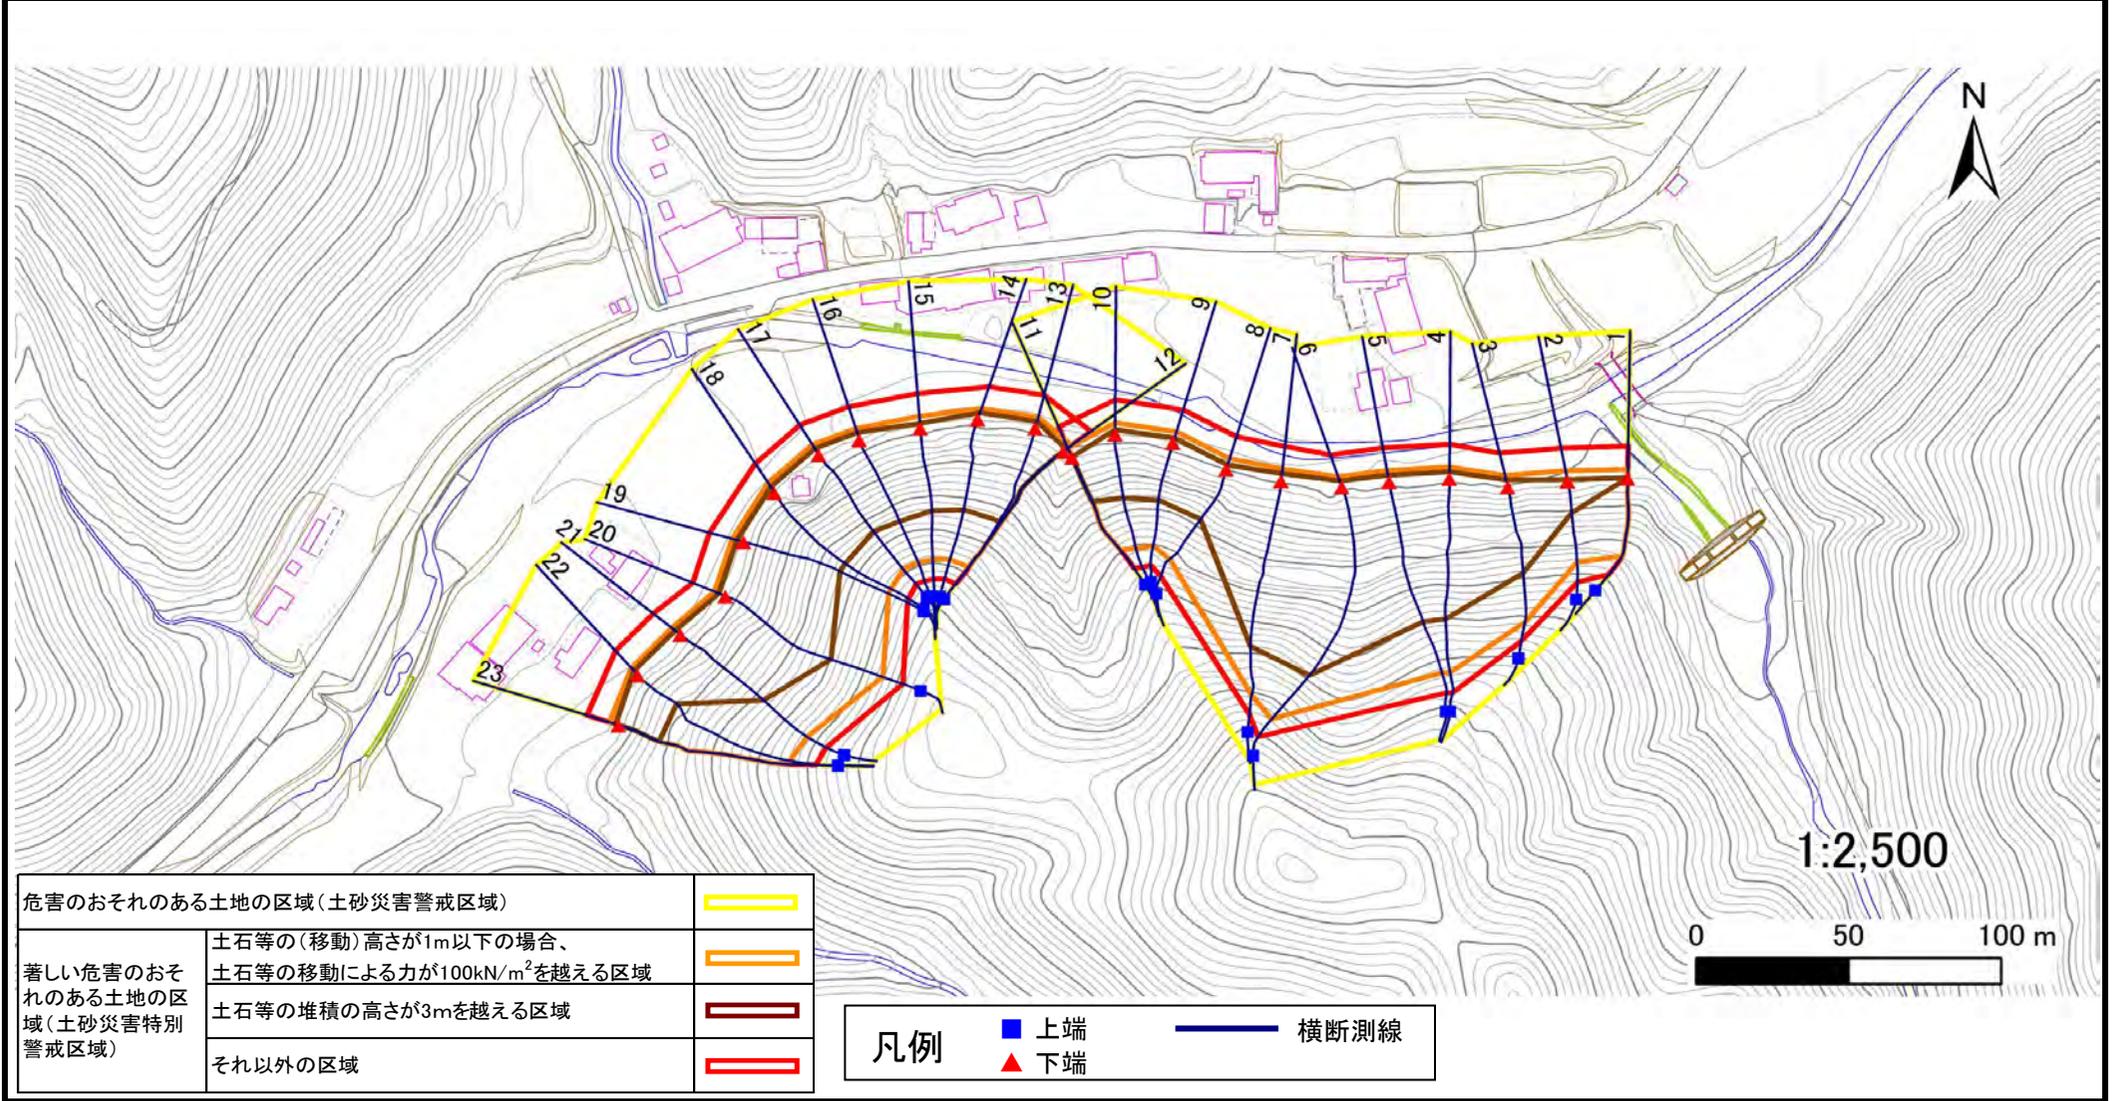
危害のおそれのある土地、著しい危害のおそれのある土地の設定図

急傾斜地の位置	箇所番号	N212K0259	箇所名	上羽沢の8	所在地	登米市登米町大字日根牛字下羽沢、上羽沢
---------	------	-----------	-----	-------	-----	---------------------

危害のおそれのある土地の区域(土砂災害警戒区域)		
著しい危害のおそれのある土地の区域(土砂災害特別警戒区域)	土石等の(移動)高さが1m以下の場合、 土石等の移動による力が100kN/m <sup>2</sup> を越える区域	
	土石等の堆積の高さが3mを越える区域	
それ以外の区域

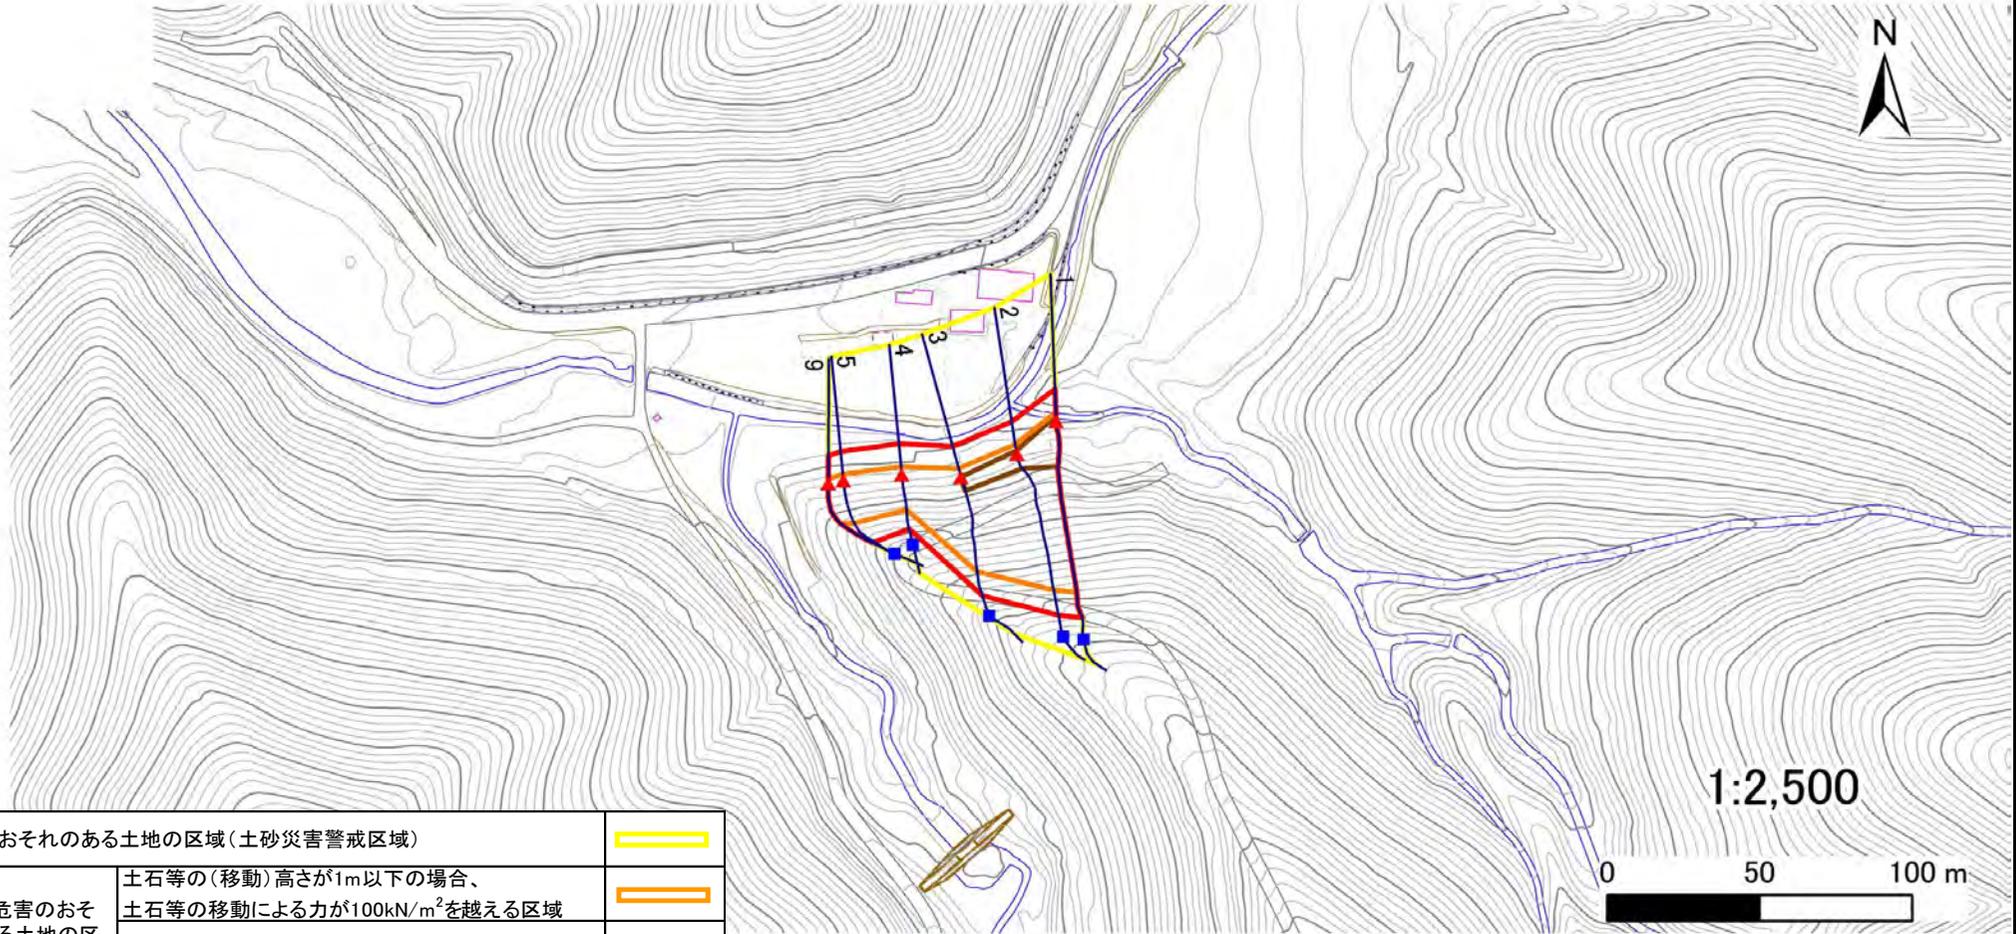
危害のおそれのある土地、著しい危害のおそれのある土地の設定図

急傾斜地の位置	箇所番号	N212K0260	箇所名	上羽沢の11	所在地	登米市登米町大字日根牛字下羽沢、上羽沢
---------	------	-----------	-----	--------	-----	---------------------

危害のおそれのある土地の区域(土砂災害警戒区域)		
著しい危害のおそれのある土地の区域(土砂災害特別警戒区域)	土石等の(移動)高さが1m以下の場合、 土石等の移動による力が100kN/m <sup>2</sup> を越える区域	
	土石等の堆積の高さが3mを越える区域	
それ以外の区域

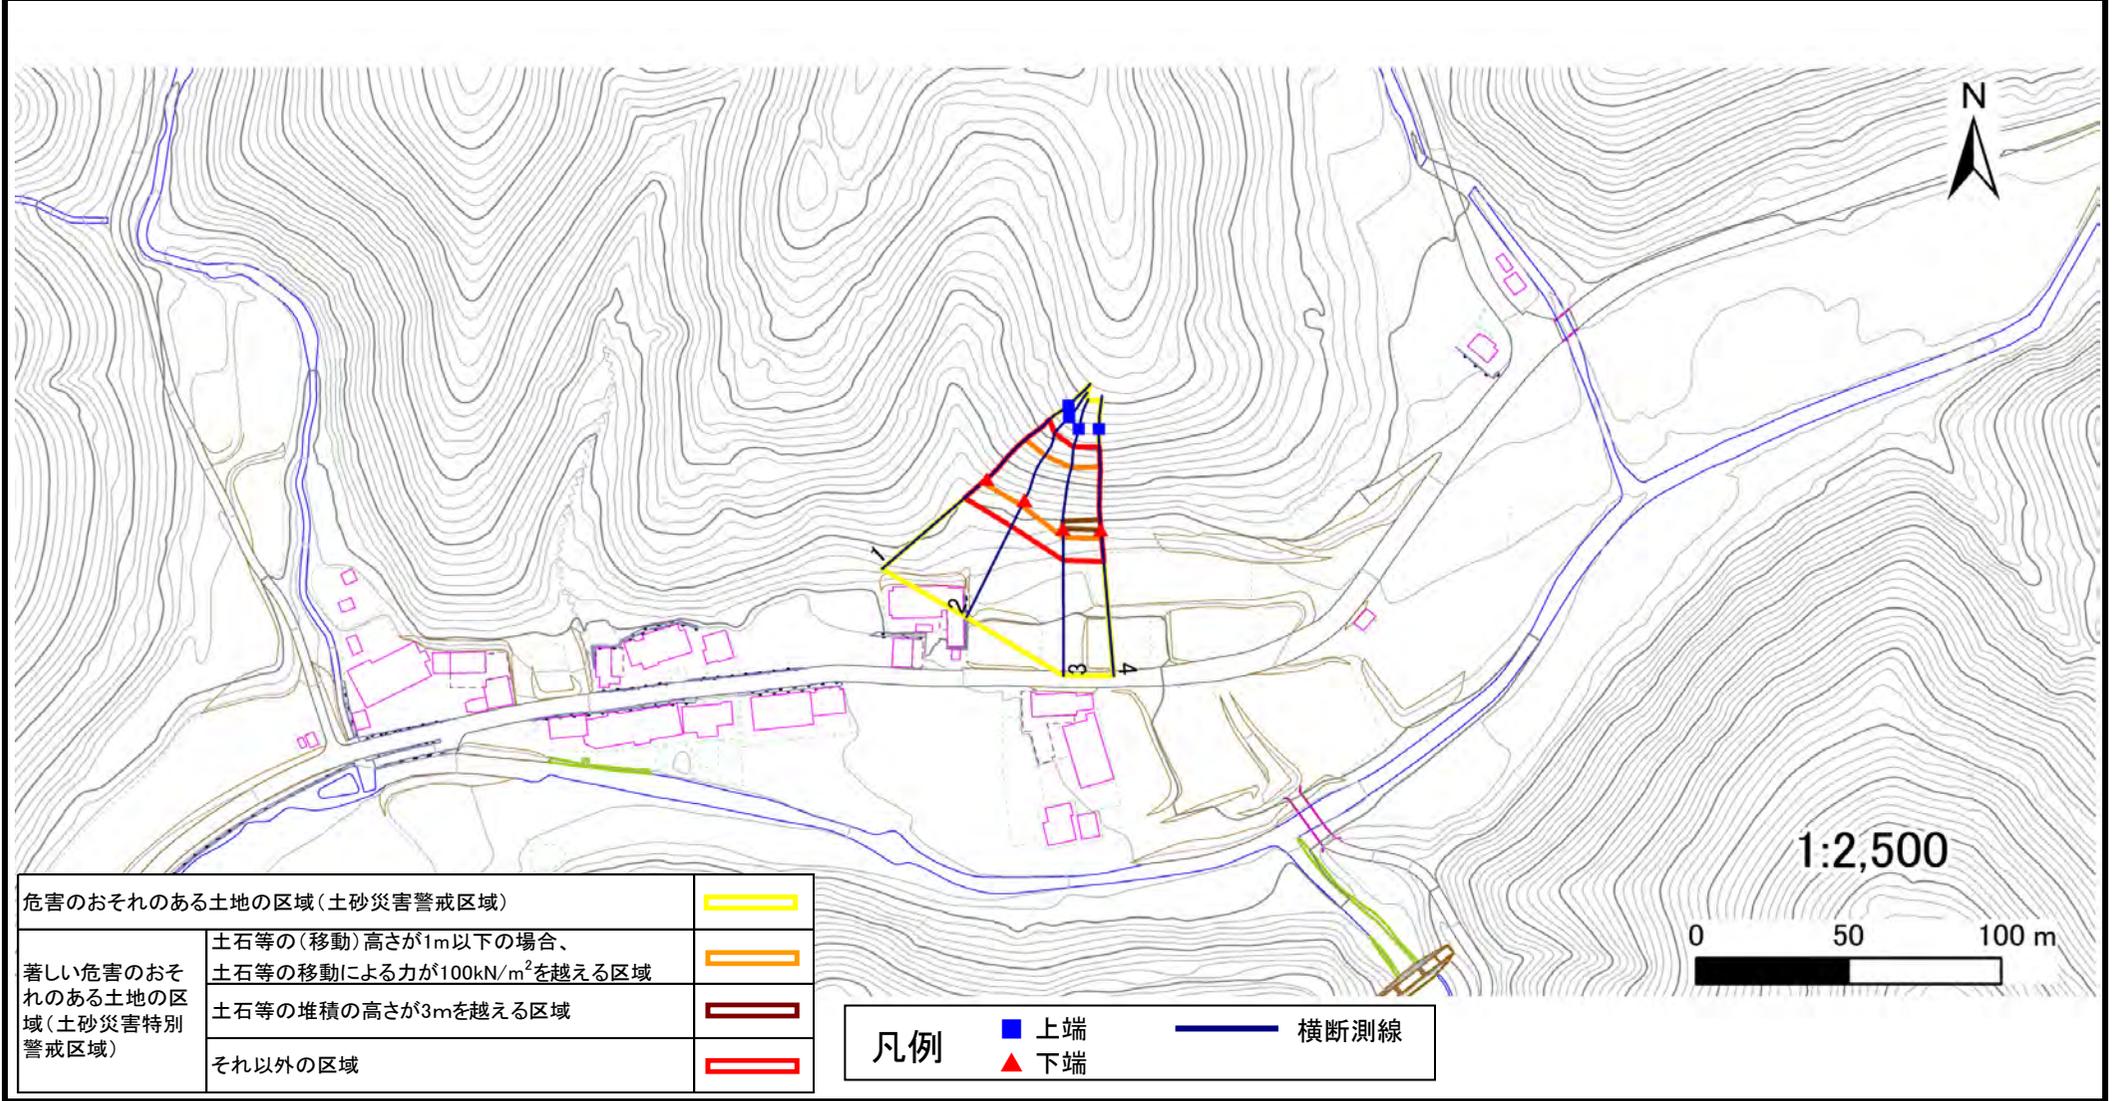
危害のおそれのある土地、著しい危害のおそれのある土地の設定図

急傾斜地の位置	箇所番号	N212K0261	箇所名	上羽沢の9	所在地	登米市登米町大字日根牛字上羽沢
---------	------	-----------	-----	-------	-----	-----------------

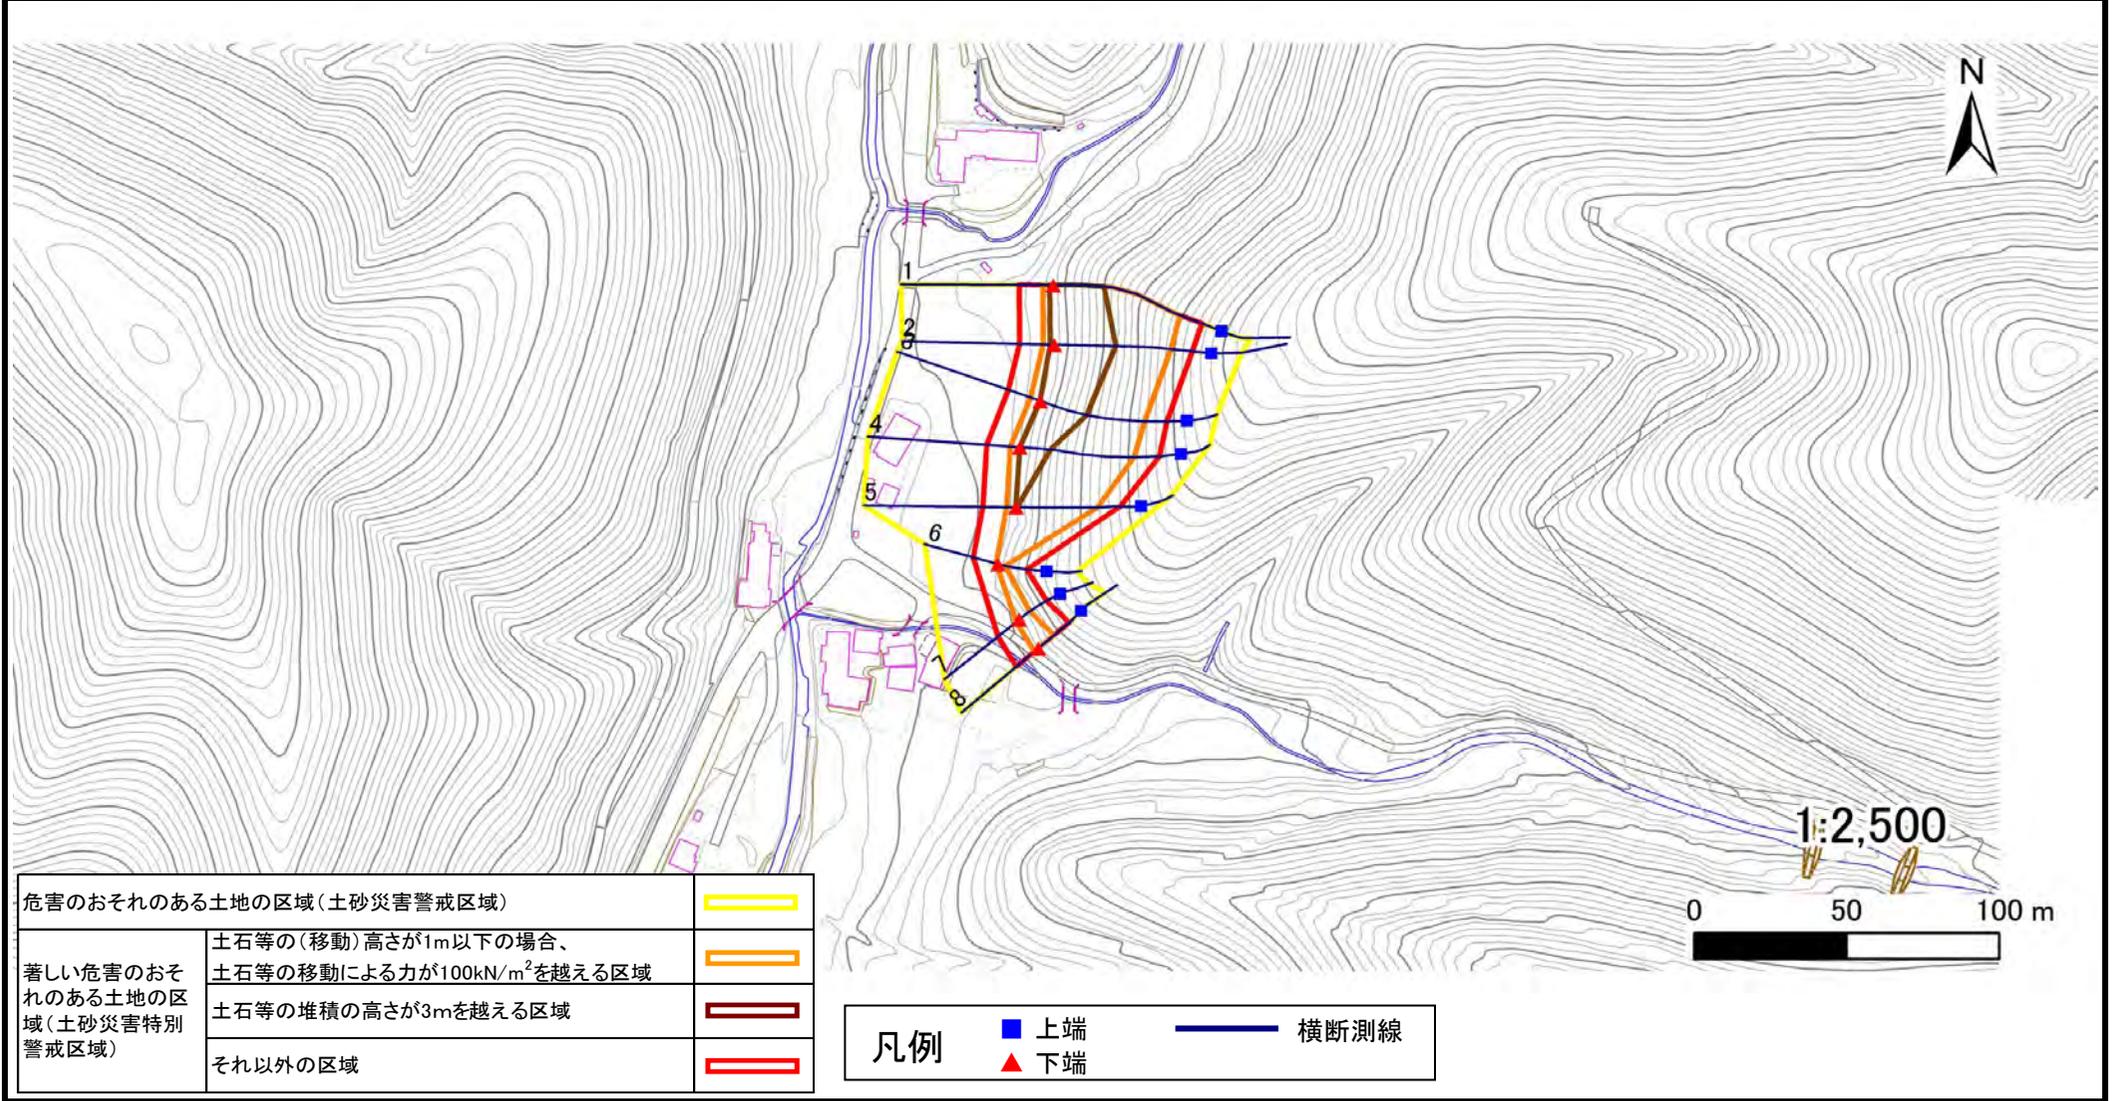
危害のおそれのある土地、著しい危害のおそれのある土地の設定図

急傾斜地の位置	箇所番号	N212K0262	箇所名	上羽沢の12	所在地	登米市登米町大字日根牛字上羽沢
---------	------	-----------	-----	--------	-----	-----------------

危害のおそれのある土地の区域(土砂災害警戒区域)		
著しい危害のおそれのある土地の区域(土砂災害特別警戒区域)	土石等の(移動)高さが1m以下の場合、 土石等の移動による力が100kN/m <sup>2</sup> を超える区域	
	土石等の堆積の高さが3mを超える区域	
それ以外の区域
