# 土砂災害警戒区域等の指定の告示に係る図書(その1)

自然現象の種類	急傾斜地の崩壊
箇所番号	N212K0248
箇所名	山田の4
所在地	登米市登米町大字日根牛字山田
調査機関	宮城県東部土木事務所登米地域事務所

# 土砂災害警戒区域等の指定の告示に係る図書(その2)

危害のおそれのある土地、著しい危害のおそれのある土地の設定図

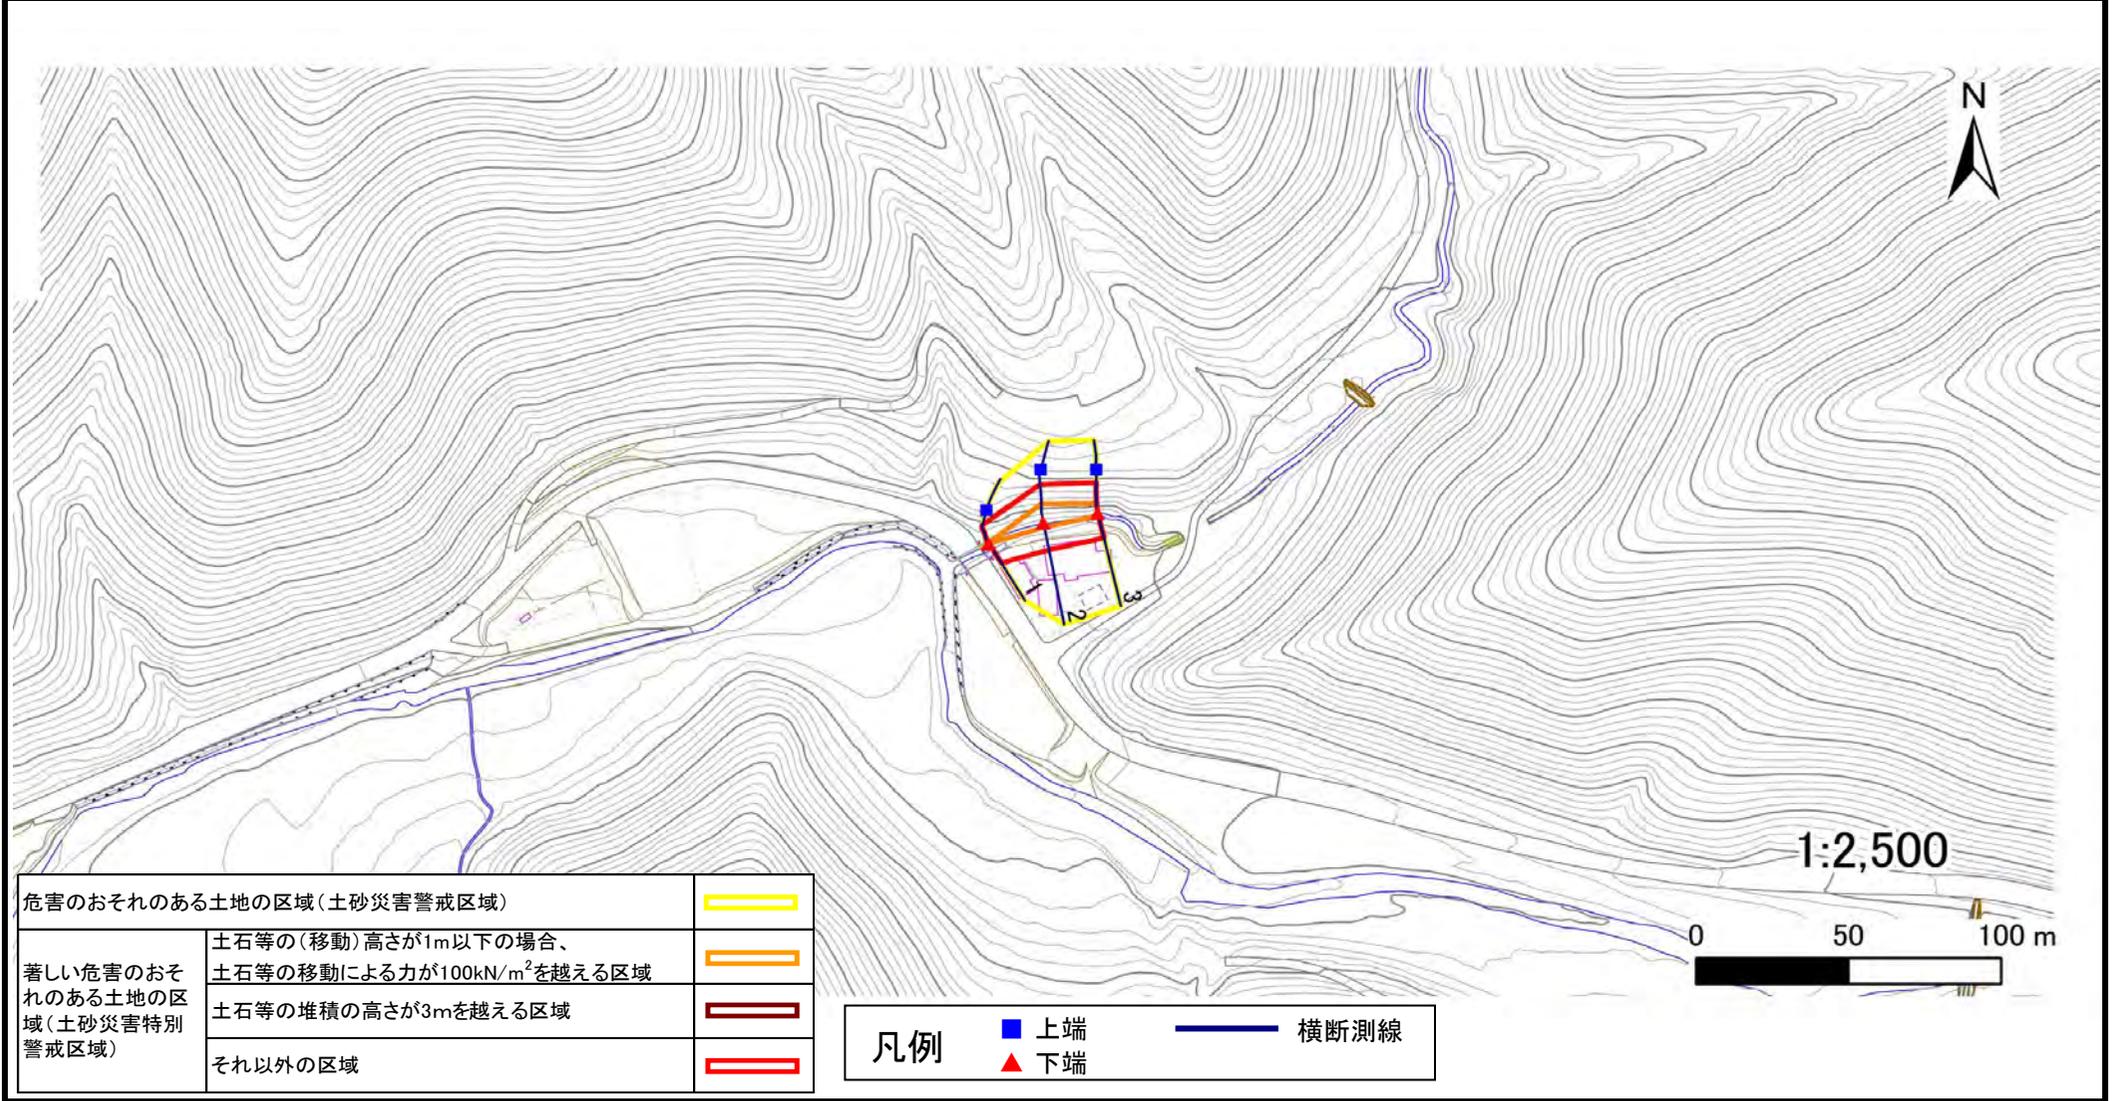
危害のおそれのある土地、著しい危害のおそれのある土地の設定図

急傾斜地の位置	箇所番号	N212K0263	箇所名	上羽沢の10	所在地	登米市登米町大字日根牛字上羽沢
---------	------	-----------	-----	--------	-----	-----------------

危害のおそれのある土地の区域(土砂災害警戒区域)		
著しい危害のおそれのある土地の区域(土砂災害特別警戒区域)	土石等の(移動)高さが1m以下の場合、 土石等の移動による力が100kN/m <sup>2</sup> を越える区域	
	土石等の堆積の高さが3mを越える区域	
それ以外の区域

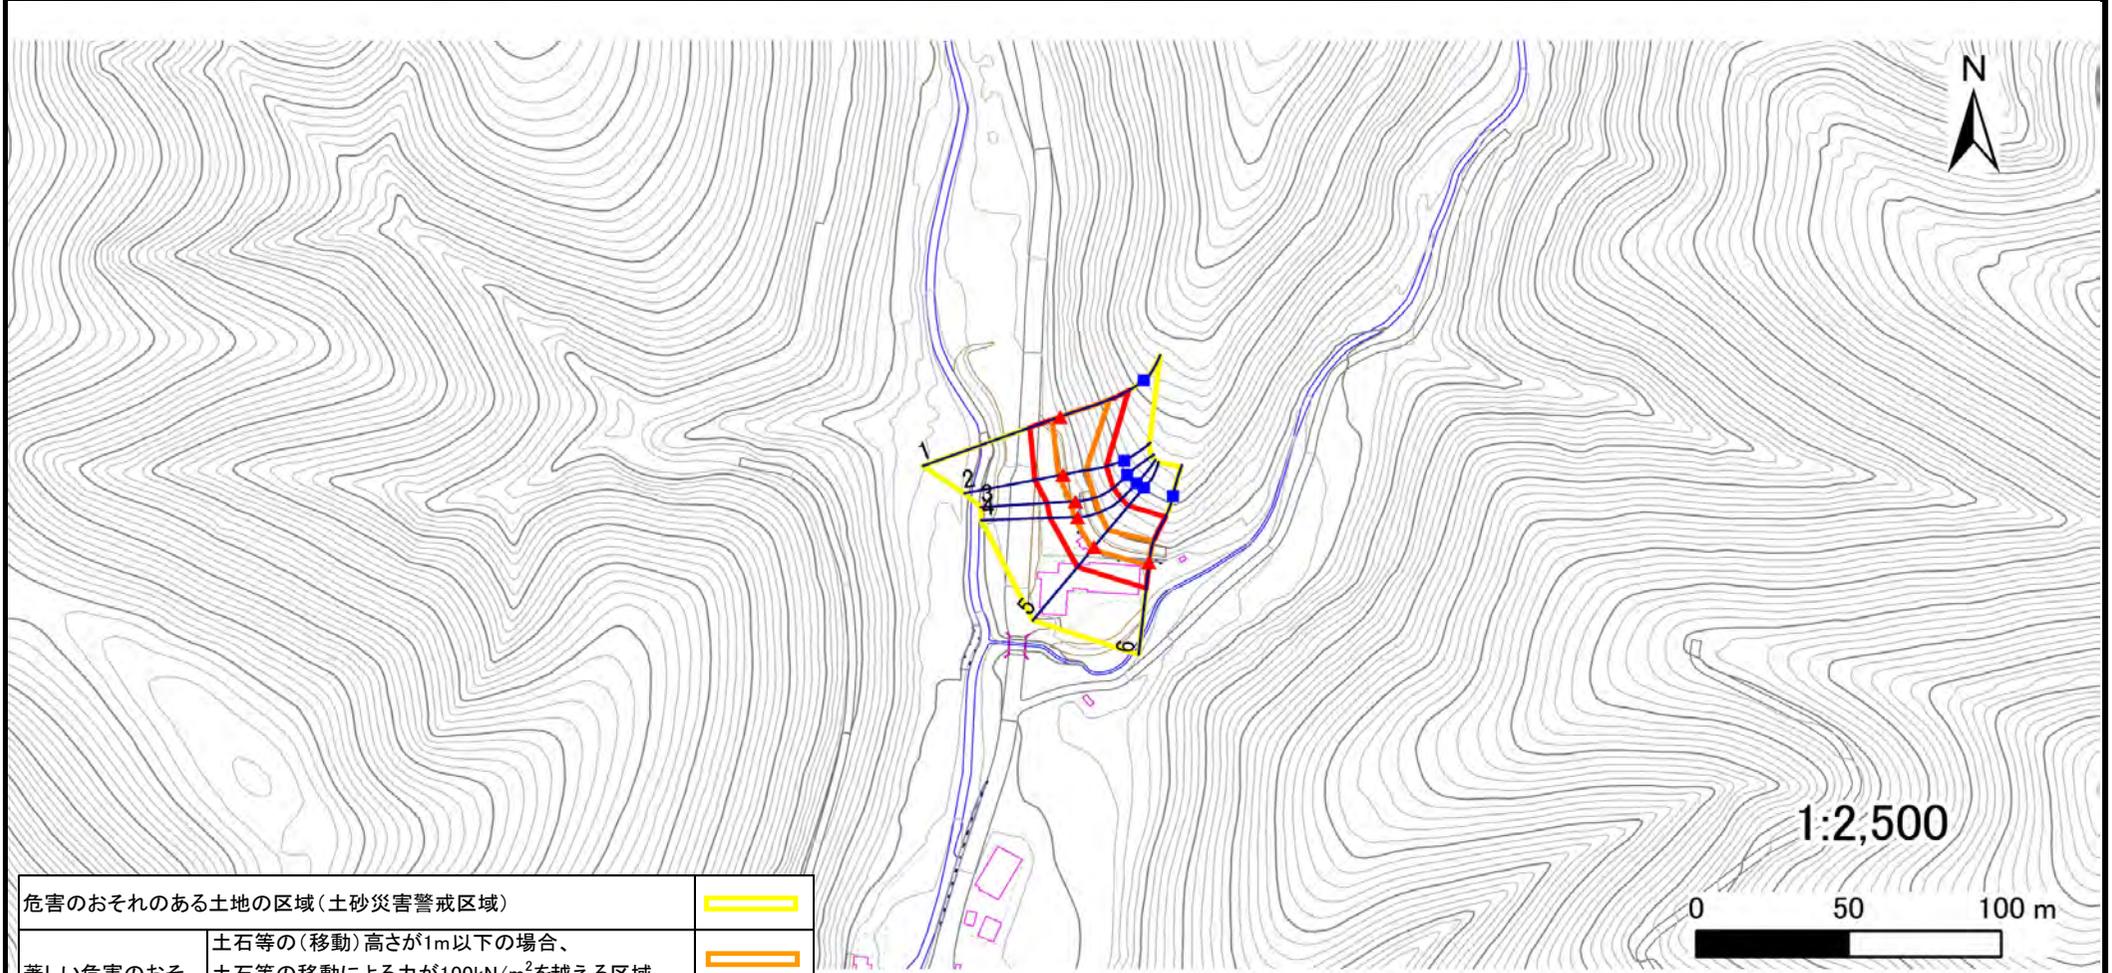
危害のおそれのある土地、著しい危害のおそれのある土地の設定図

急傾斜地の位置	箇所番号	N212K0265	箇所名	上羽沢の13	所在地	登米市登米町大字日根牛字上羽沢
---------	------	-----------	-----	--------	-----	-----------------

危害のおそれのある土地の区域(土砂災害警戒区域)		
著しい危害のおそれのある土地の区域(土砂災害特別警戒区域)	土石等の(移動)高さが1m以下の場合、 土石等の移動による力が100kN/m <sup>2</sup> を越える区域	
	土石等の堆積の高さが3mを越える区域	
それ以外の区域
