土砂災害警戒区域等の指定の告示に係る図書(その1)

自然現象の種類	急傾斜地の崩壊
箇所番号	N445K0093
箇所名	西向
所在地	加美郡加美町宮崎西向
調査機関	宮城県北部土木事務所

土砂災害警戒区域等の指定の告示に係る図書(その2)

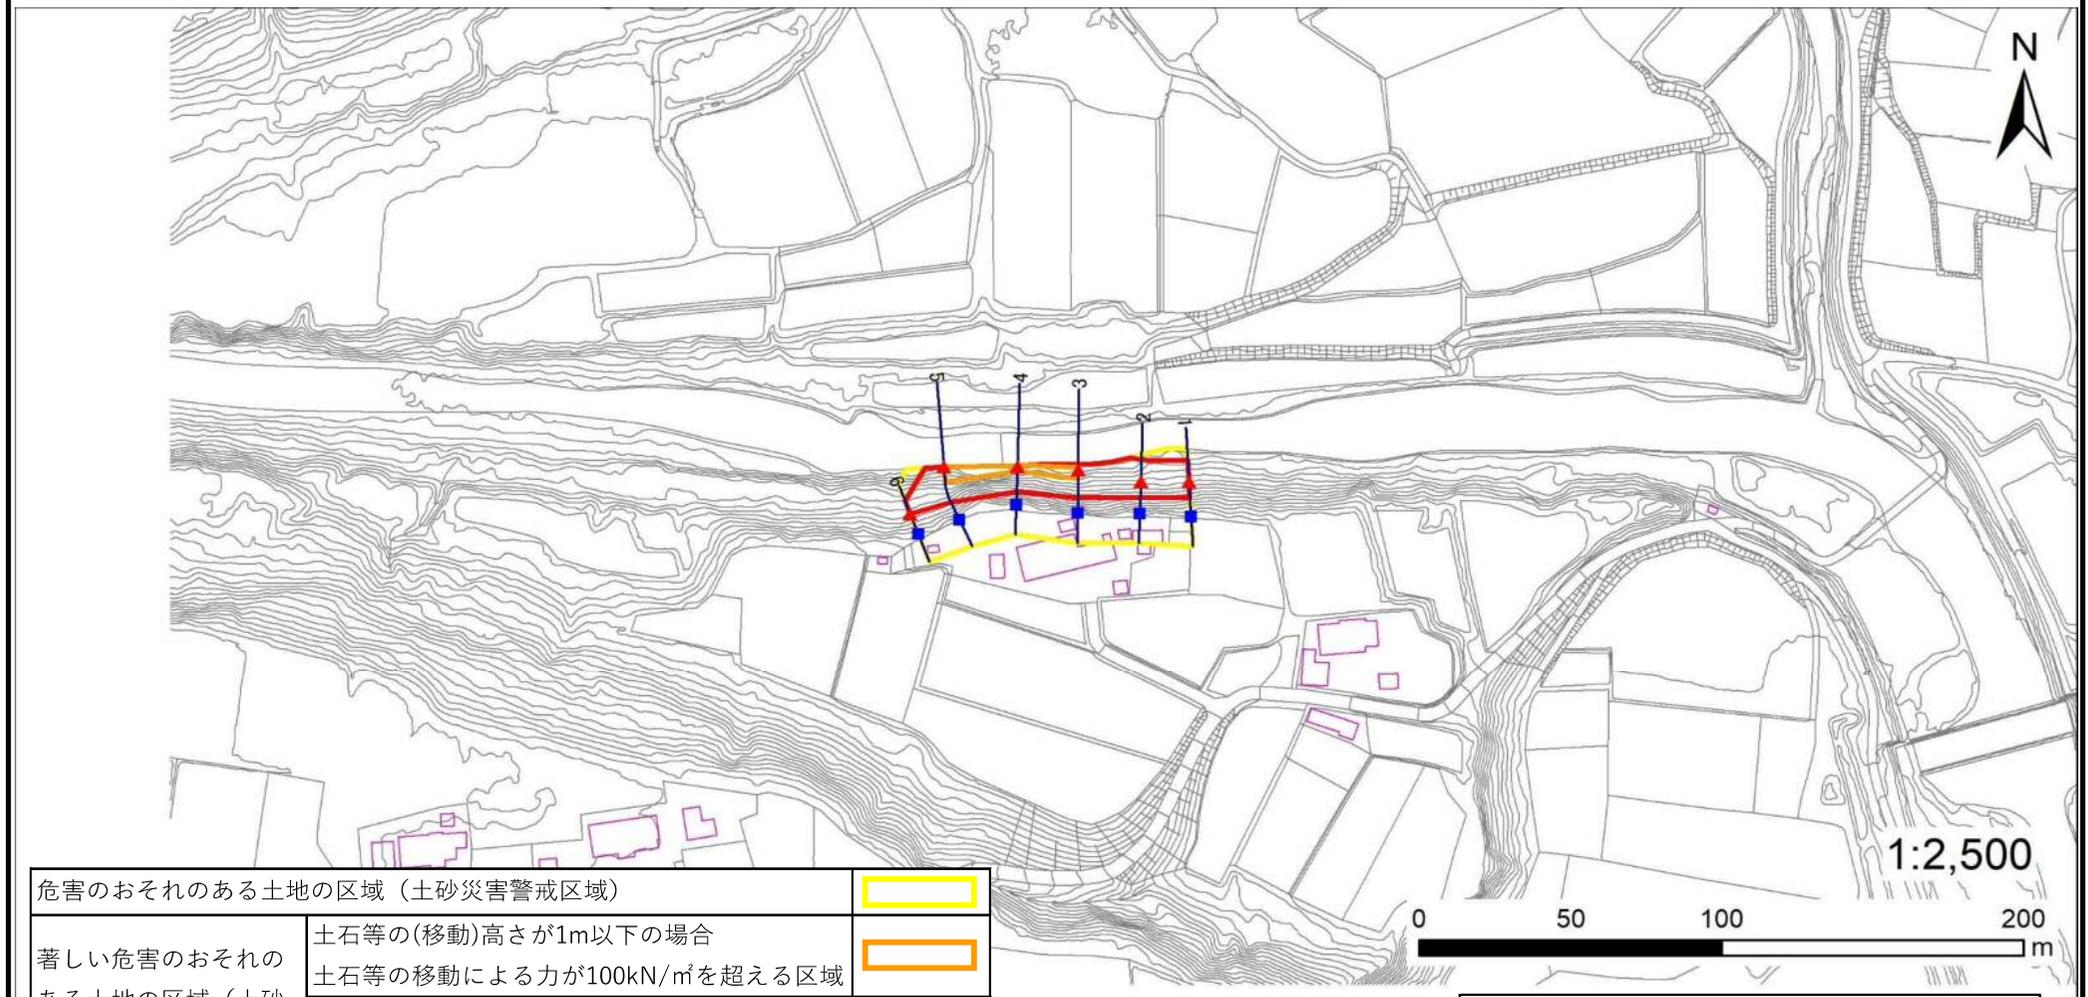
急傾斜地の位置	箇所番号	N445K0093	箇所名	西向	所在地	加美郡加美町宮崎西向
---------	------	-----------	-----	----	-----	------------

危害のおそれのある土地の区域 (土砂災害警戒区域)		■
著しい危害のおそれのある土地の区域 (土砂災害特別警戒区域)	土石等の(移動)高さが1m以下の場合	■
	土石等の移動による力が100kN/m ² を超える区域	■
	土石等の堆積の高さが3mを超える区域	■
それ以外の区域		■

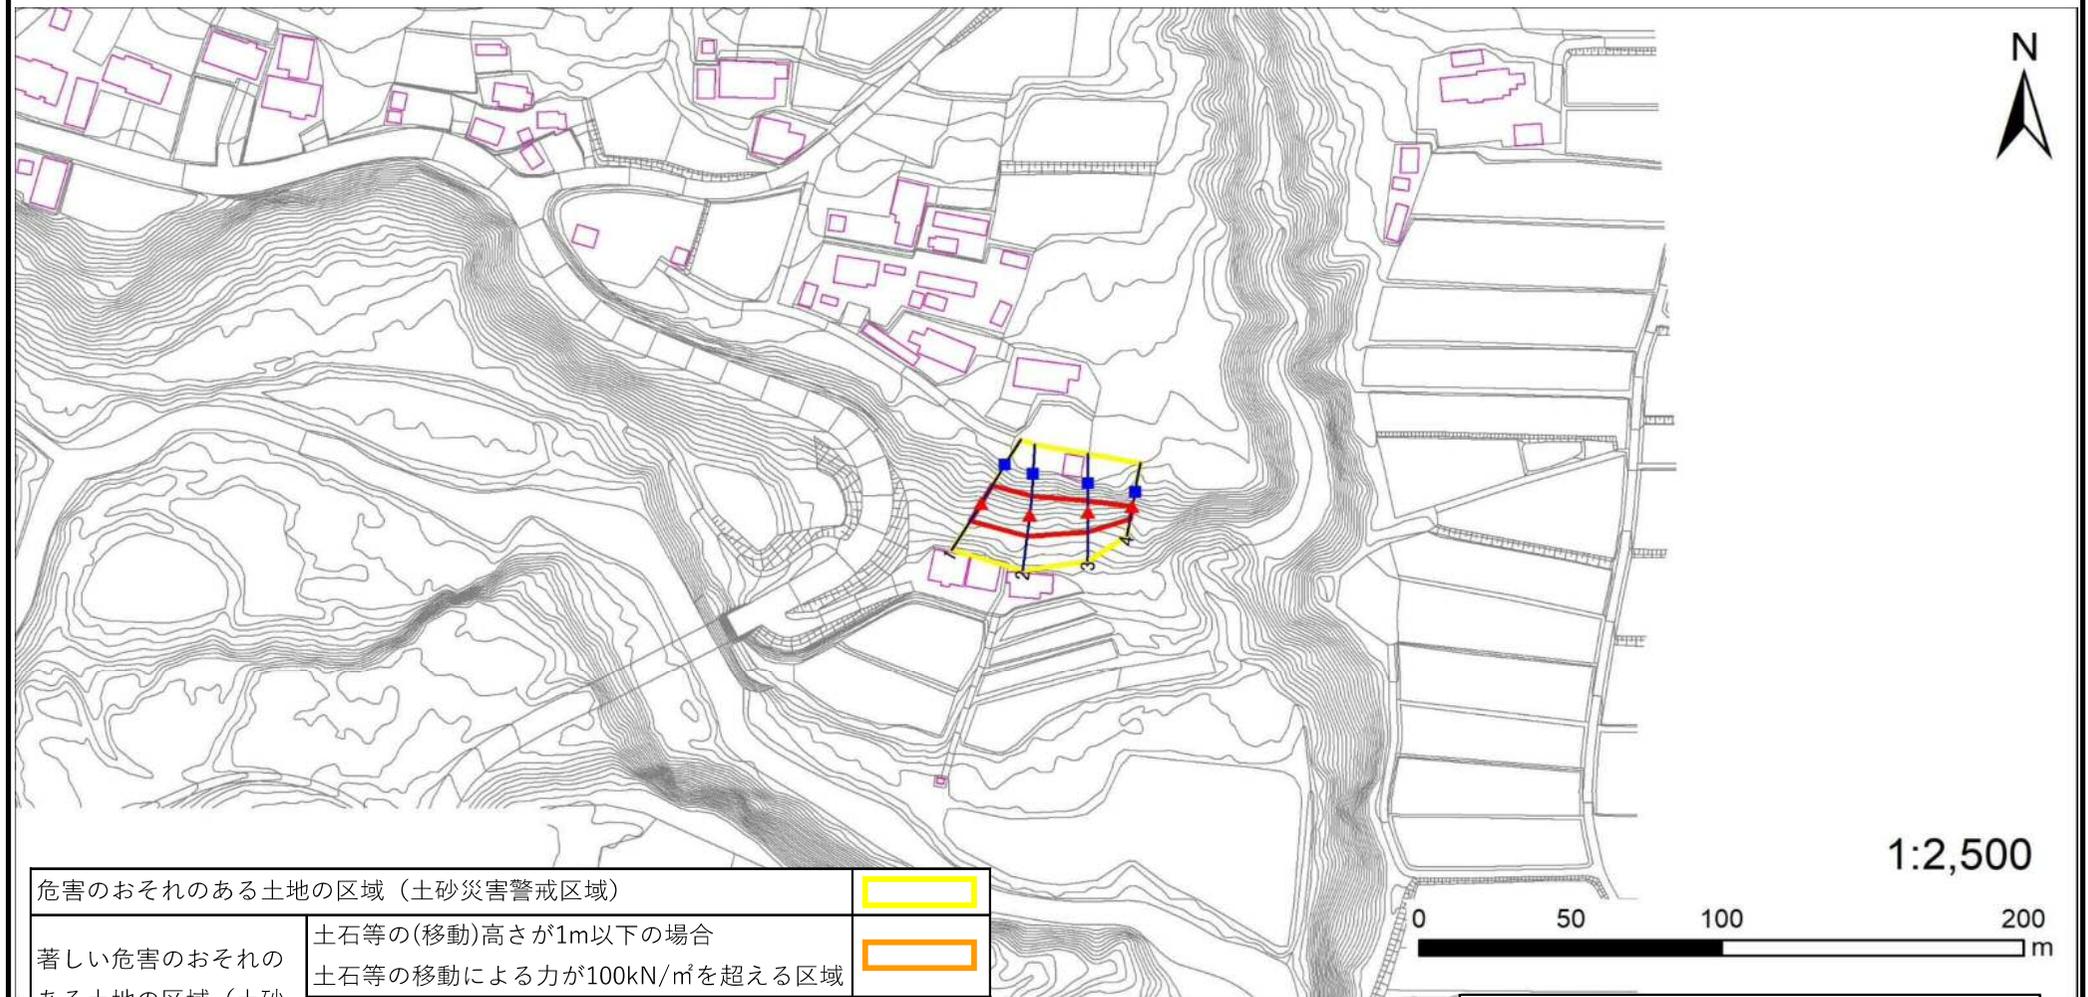
急傾斜地の位置	箇所番号	N445K0096	箇所名	切込二番の1	所在地	加美郡加美町宮崎切込二番
---------	------	-----------	-----	--------	-----	--------------

危害のおそれのある土地の区域 (土砂災害警戒区域)		
著しい危害のおそれのある土地の区域 (土砂災害特別警戒区域)	土石等の(移動)高さが1m以下の場合	
	土石等の移動による力が100kN/m ² を超える区域	
	土石等の堆積の高さが3mを超える区域	
それ以外の区域

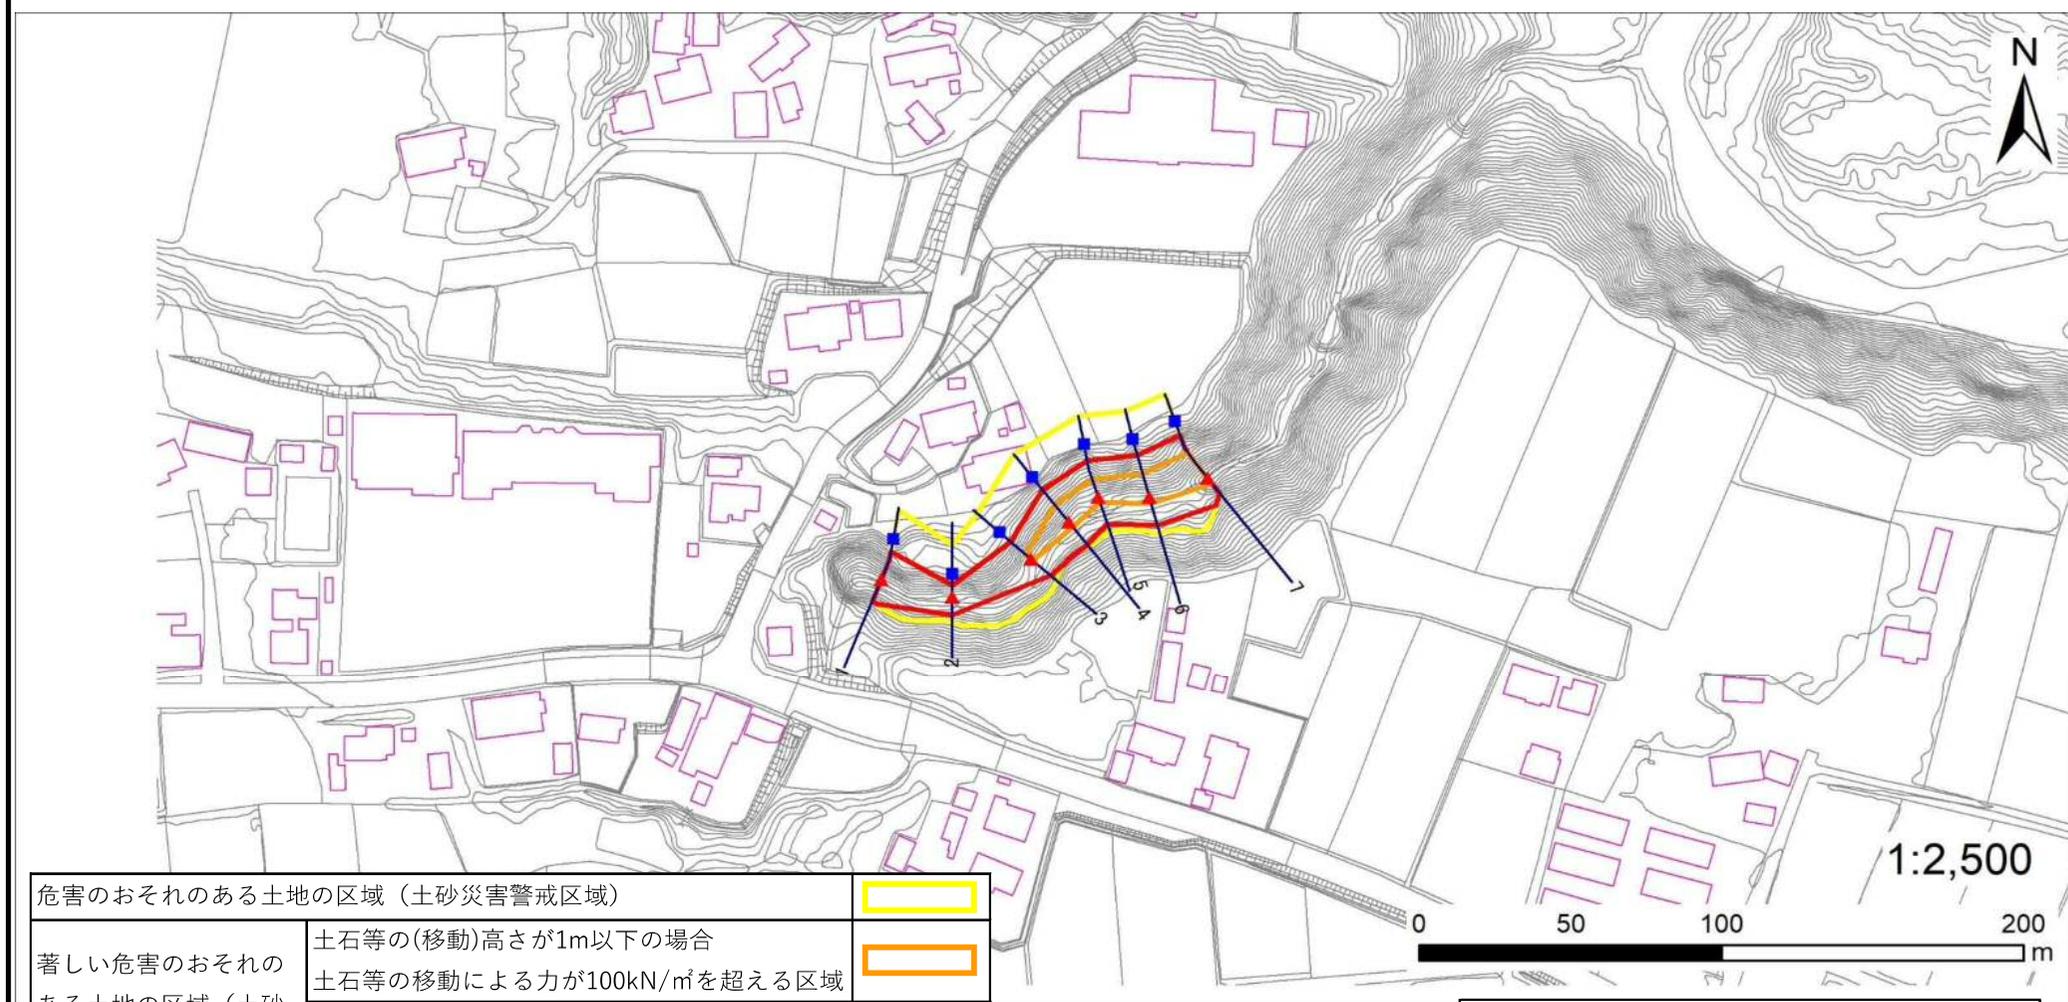
急傾斜地の位置	箇所番号	N445K0099	箇所名	小原	所在地	加美郡加美町宮崎小原
---------	------	-----------	-----	----	-----	------------

危害のおそれのある土地の区域 (土砂災害警戒区域)		■
著しい危害のおそれのある土地の区域 (土砂災害特別警戒区域)	土石等の(移動)高さが1m以下の場合	■
	土石等の移動による力が100kN/m ² を超える区域	■
	土石等の堆積の高さが3mを超える区域	■
それ以外の区域		■

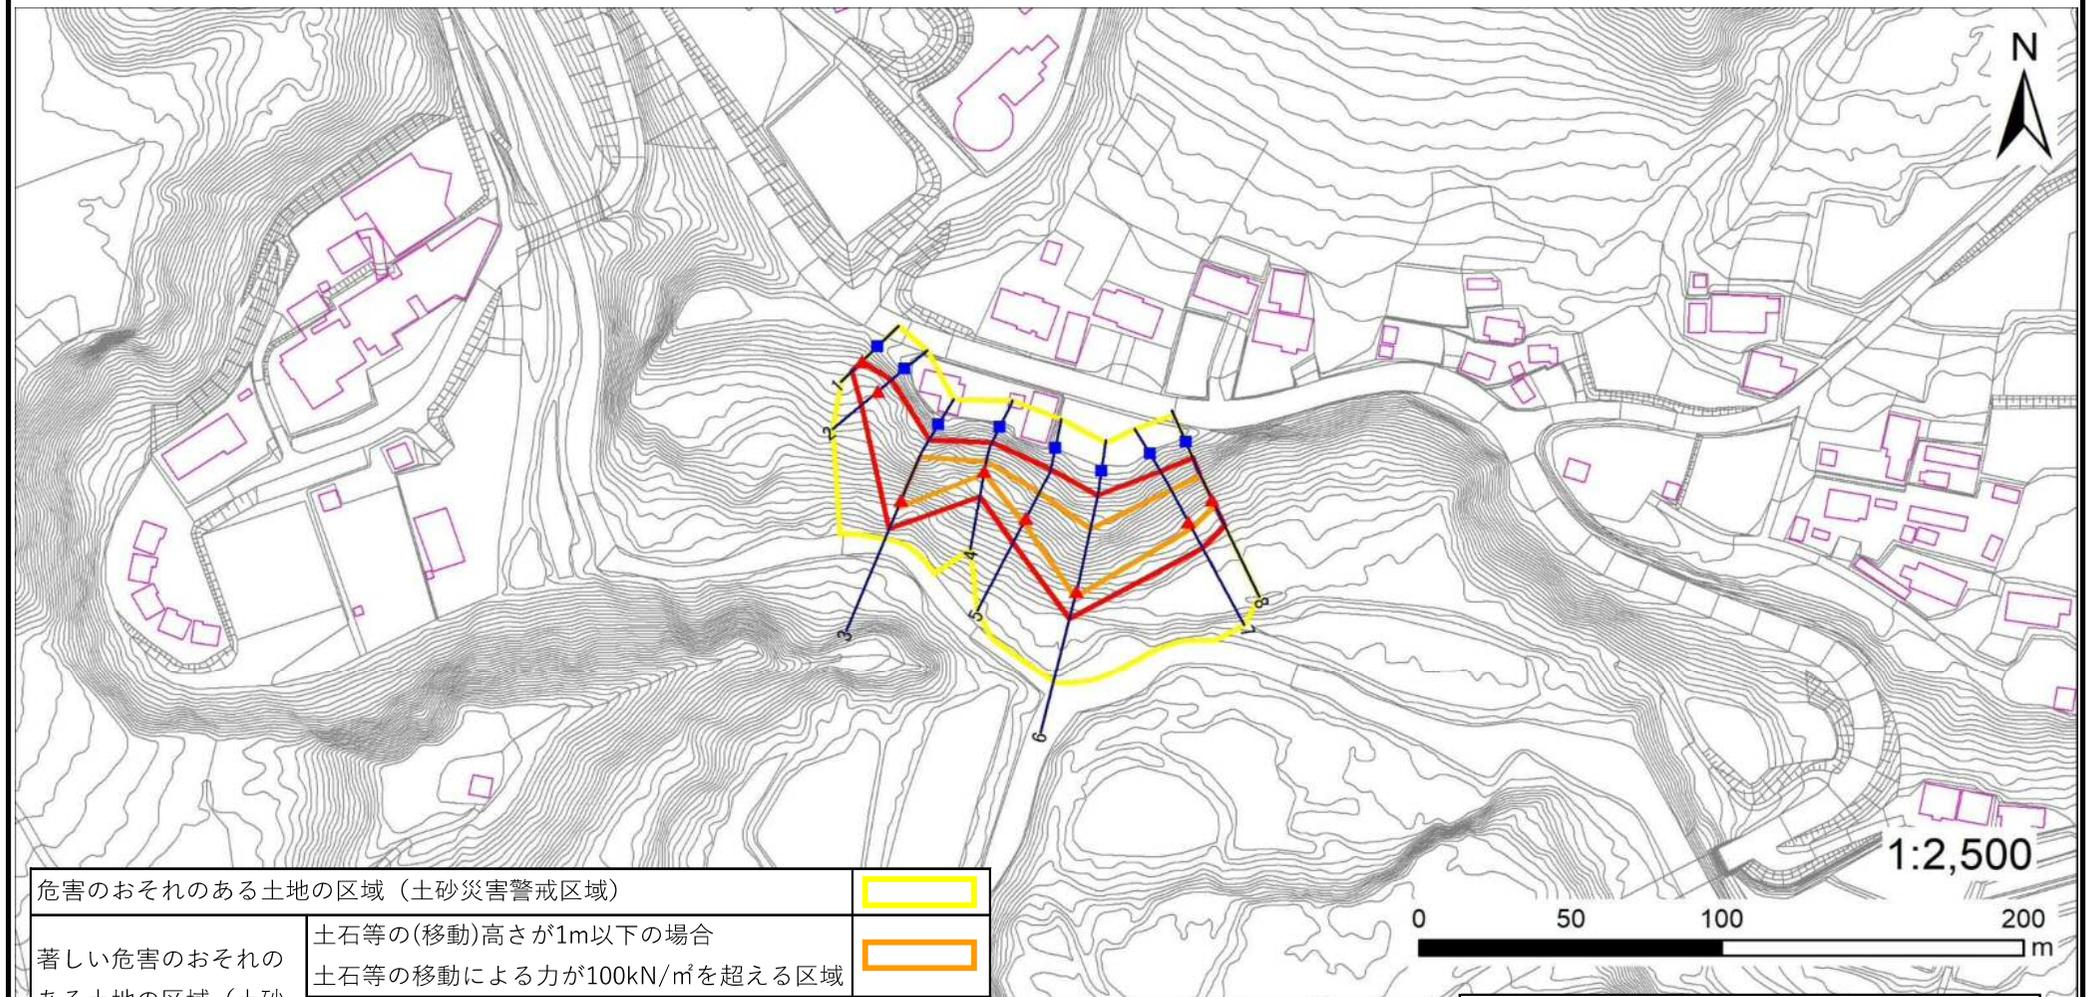
急傾斜地の位置	箇所番号	N445K0101	箇所名	切込一番	所在地	加美郡加美町宮崎切込一番
---------	------	-----------	-----	------	-----	--------------

危害のおそれのある土地の区域 (土砂災害警戒区域)		■
著しい危害のおそれのある土地の区域 (土砂災害特別警戒区域)	土石等の(移動)高さが1m以下の場合	■
	土石等の移動による力が100kN/m ² を超える区域	■
	土石等の堆積の高さが3mを超える区域	■
それ以外の区域		■

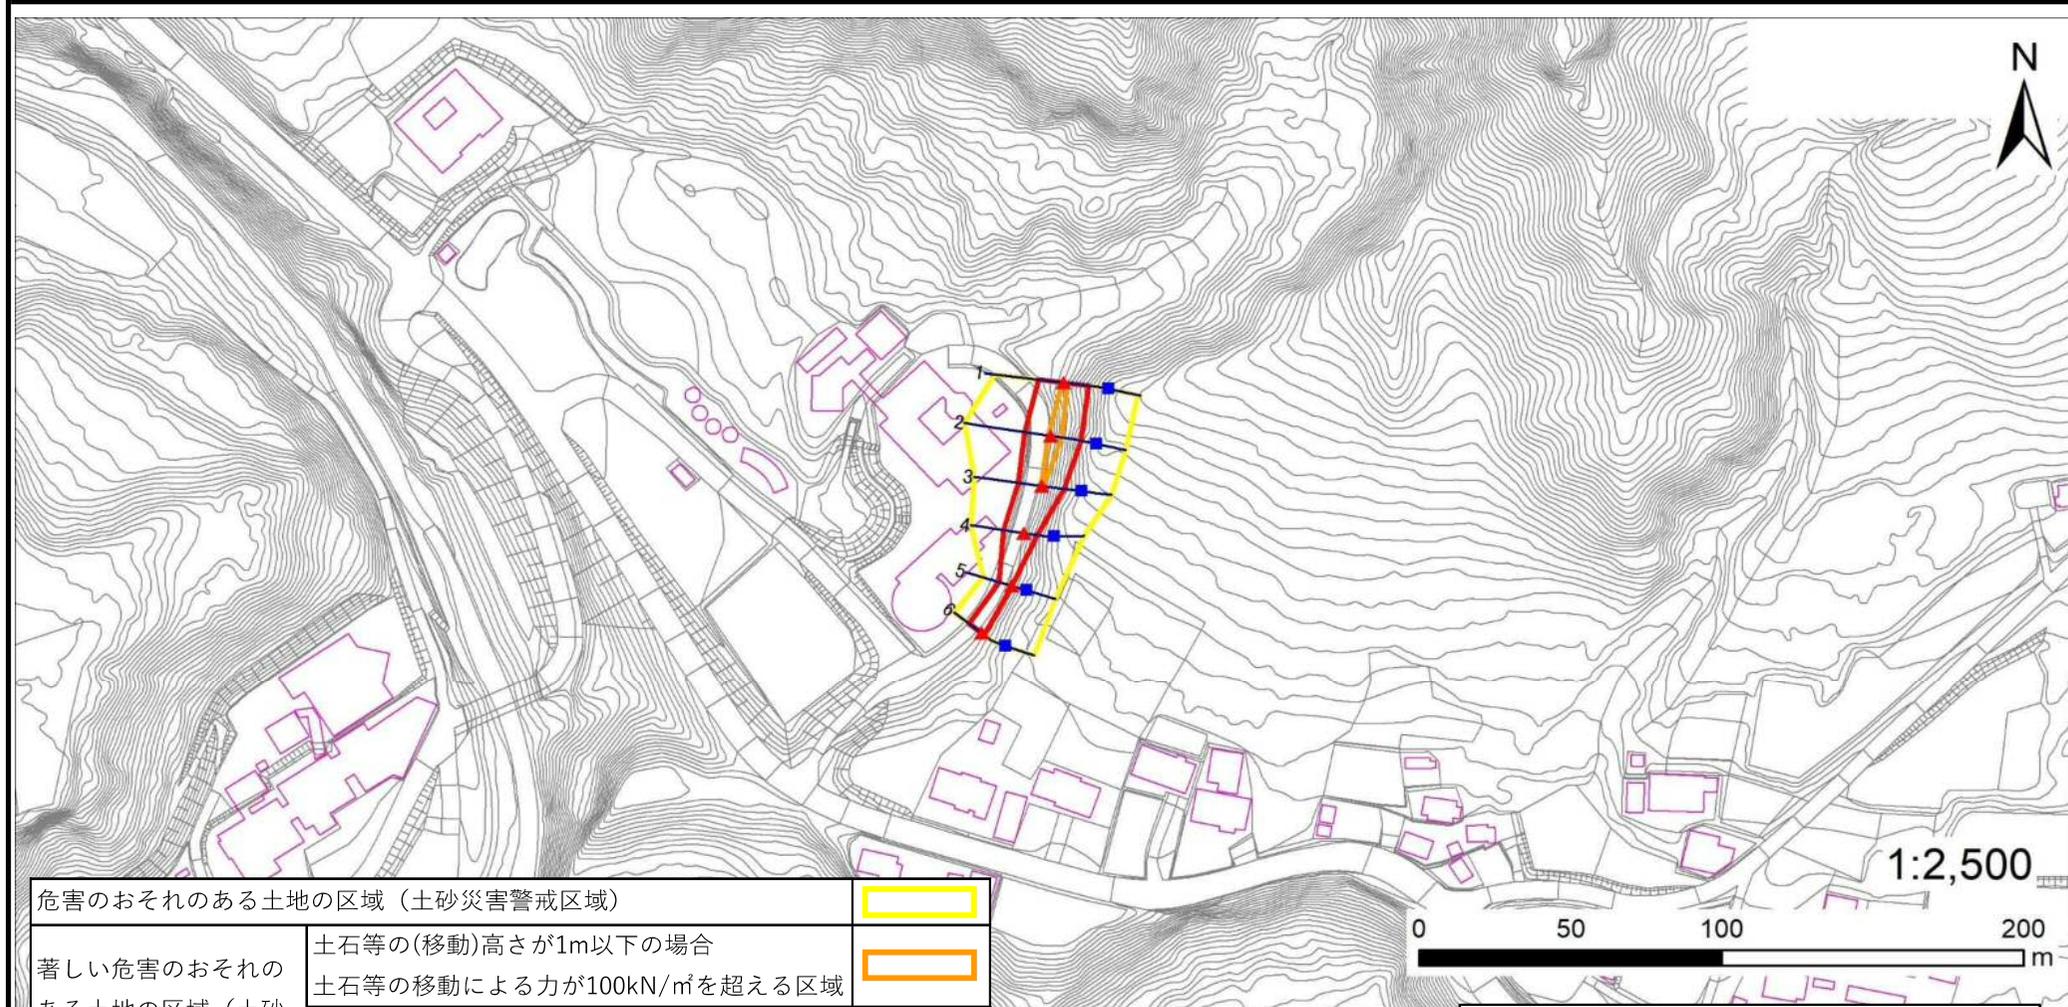
急傾斜地の位置	箇所番号	N445K0102	箇所名	切込三番の1	所在地	加美郡加美町宮崎切込三番
---------	------	-----------	-----	--------	-----	--------------

危害のおそれのある土地の区域 (土砂災害警戒区域)		
著しい危害のおそれのある土地の区域 (土砂災害特別警戒区域)	土石等の(移動)高さが1m以下の場合	
	土石等の移動による力が100kN/m ² を超える区域	
	土石等の堆積の高さが3mを超える区域	
それ以外の区域

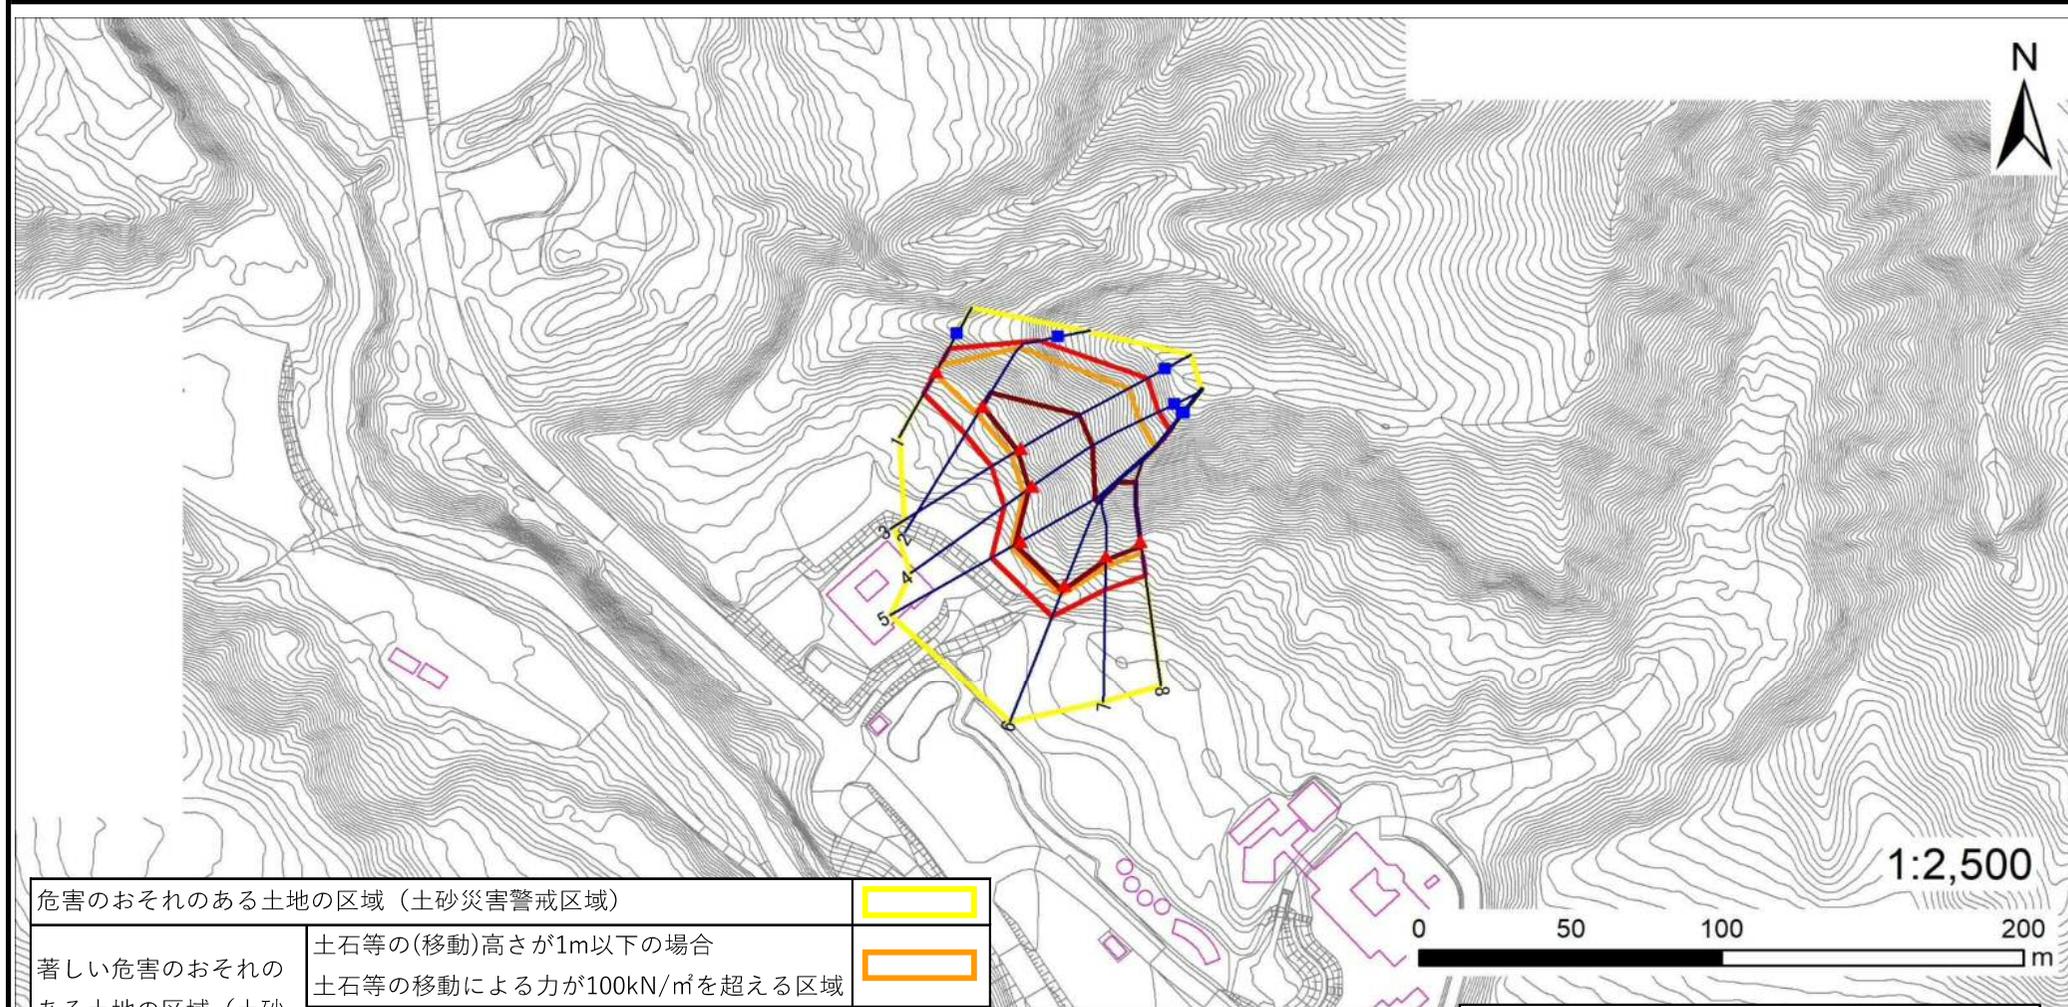
急傾斜地の位置	箇所番号	N445K0107	箇所名	切込三番の2	所在地	加美郡加美町宮崎切込三番
---------	------	-----------	-----	--------	-----	--------------

危害のおそれのある土地の区域 (土砂災害警戒区域)		
著しい危害のおそれのある土地の区域 (土砂災害特別警戒区域)	土石等の(移動)高さが1m以下の場合	
	土石等の移動による力が100kN/m ² を超える区域	
	土石等の堆積の高さが3mを超える区域	
それ以外の区域

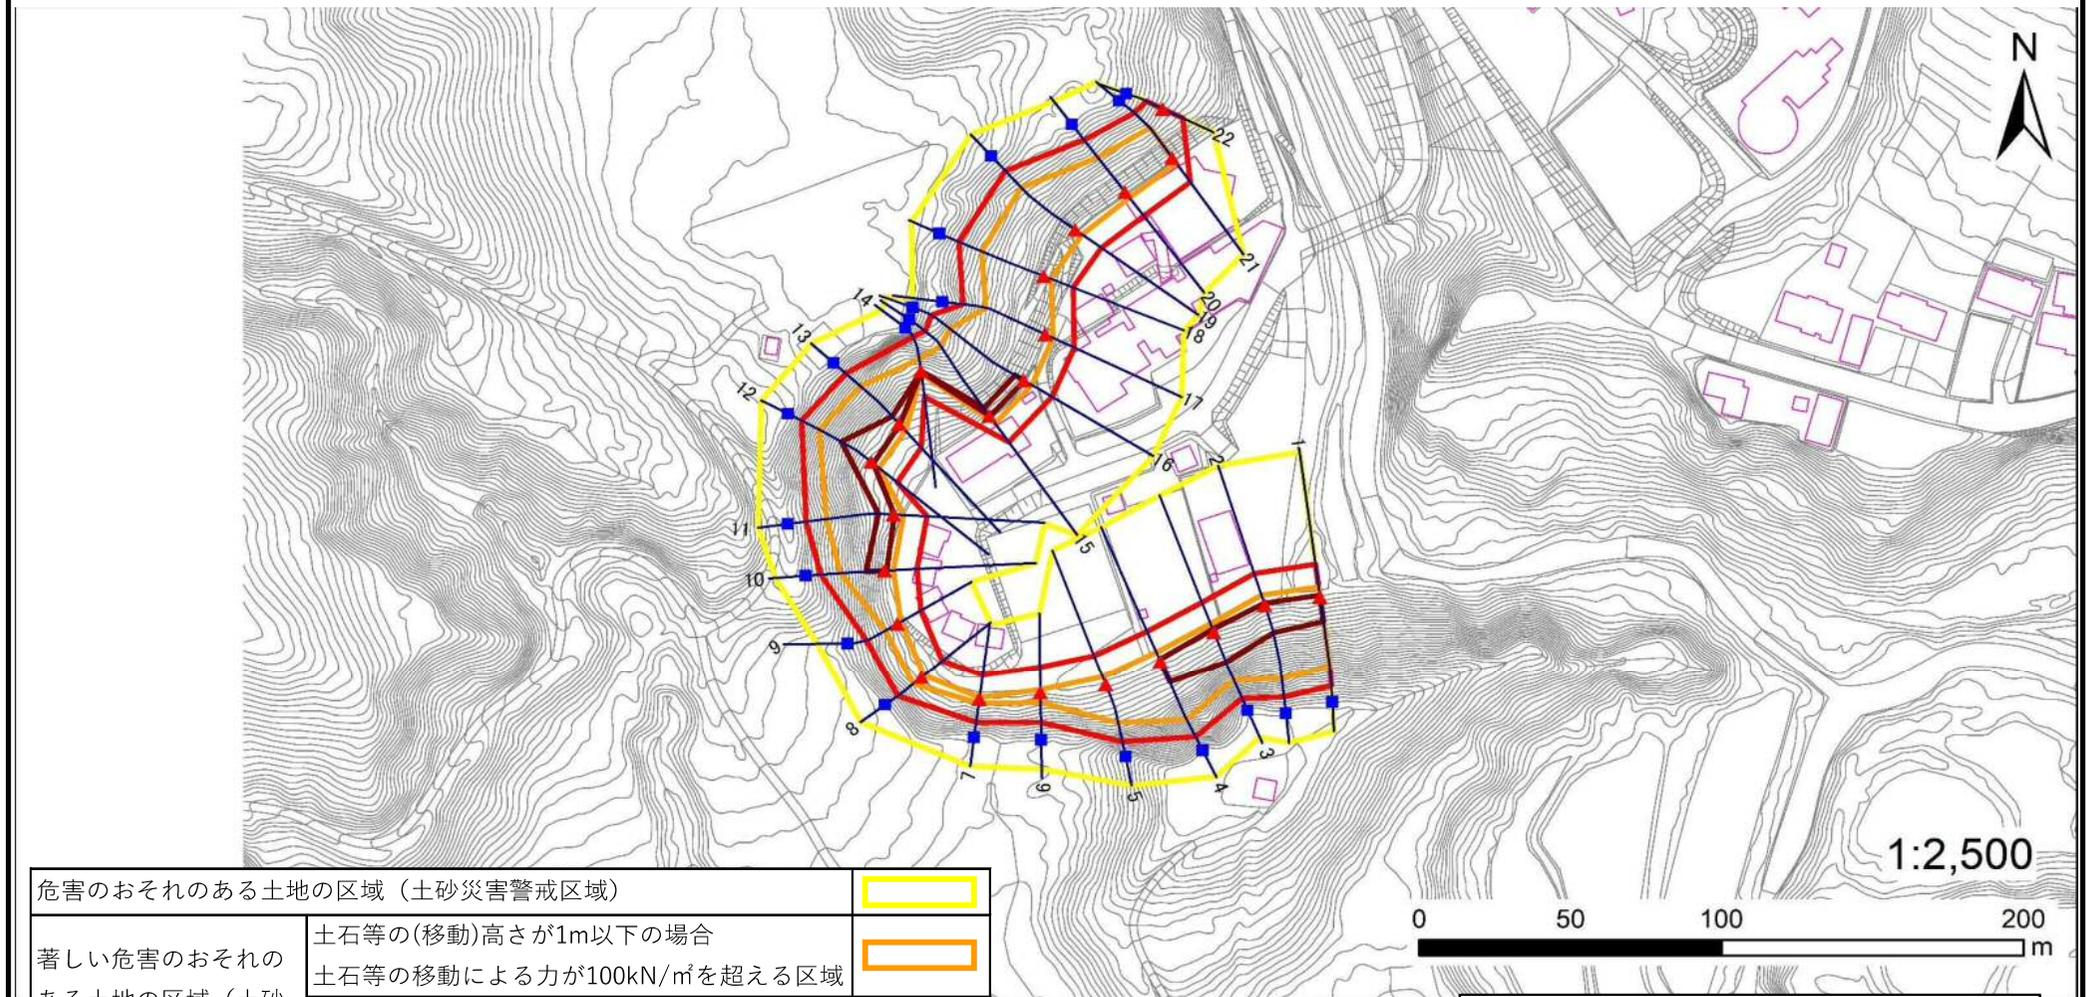
急傾斜地の位置	箇所番号	N445K0110	箇所名	切込二番の1の2	所在地	加美郡加美町宮崎切込二番
---------	------	-----------	-----	----------	-----	--------------

危害のおそれのある土地の区域 (土砂災害警戒区域)		
著しい危害のおそれのある土地の区域 (土砂災害特別警戒区域)	土石等の(移動)高さが1m以下の場合	
	土石等の移動による力が100kN/m ² を超える区域	
	土石等の堆積の高さが3mを超える区域	
それ以外の区域

急傾斜地の位置	箇所番号	N445K0110				箇所名	切込二番の1の2	所在地	加美郡加美町宮崎切込二番							
横断測線の区間	土石等の移動により建築物の地上部に作用すると想定される力				土石等の堆積により建築物の地上部に作用すると想定される力				土石等の移動により建築物の地上部に作用すると想定される力				土石等の堆積により建築物の地上部に作用すると想定される力			
	土石等の(移動)高さが1m以下の場合、土石等の移動による力が100kN/m ² を超える区域		それ以外の区域		土石等の堆積の高さが3mを超える区域		それ以外の区域		土石等の(移動)高さが1m以下の場合、土石等の移動による力が100kN/m ² を超える区域		それ以外の区域		土石等の堆積の高さが3mを超える区域		それ以外の区域	
	力の大きさのうち最大のもの(kN/m ²)	土石等の高さ(m)	力の大きさのうち最大のもの(kN/m ²)	土石等の高さ(m)	力の大きさのうち最大のもの(kN/m ²)	土石等の高さ(m)	力の大きさのうち最大のもの(kN/m ²)	土石等の高さ(m)	力の大きさのうち最大のもの(kN/m ²)	土石等の高さ(m)	力の大きさのうち最大のもの(kN/m ²)	土石等の高さ(m)	力の大きさのうち最大のもの(kN/m ²)	土石等の高さ(m)	力の大きさのうち最大のもの(kN/m ²)	土石等の高さ(m)
1 ~ 2	157.7	1.0	100.0	1.0	17.1	3.4	15.2	3.0	~							
2 ~ 3	157.7	1.0	100.0	1.0	18.6	3.7	15.2	3.0	~							
3 ~ 4	155.1	1.0	100.0	1.0	18.6	3.7	15.2	3.0	~							
4 ~ 5	155.1	1.0	100.0	1.0	-	-	15.2	3.0	~							
5 ~ 6	144.5	1.0	100.0	1.0	-	-	15.1	3.0	~							
6 ~ 7	115.0	1.0	100.0	1.0	-	-	12.3	2.5	~

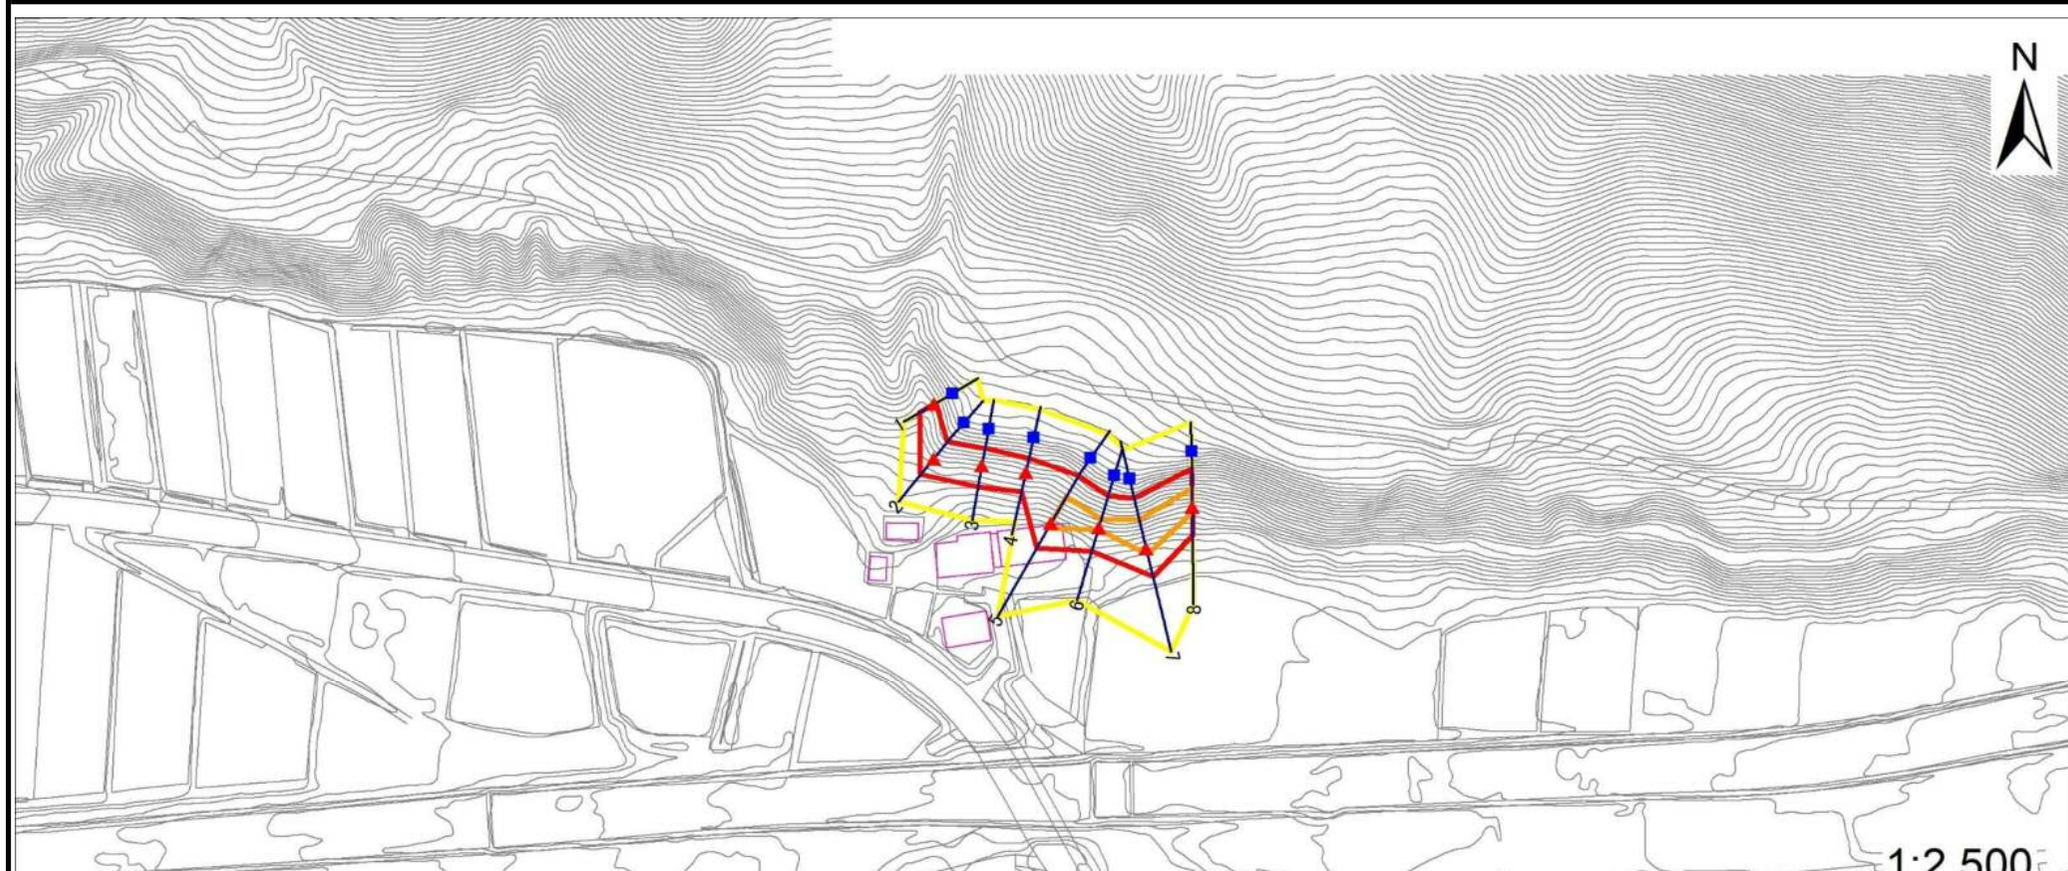
急傾斜地の位置	箇所番号	N445K0113	箇所名	東田	所在地	加美郡加美町鹿原東田
---------	------	-----------	-----	----	-----	------------

危害のおそれのある土地の区域 (土砂災害警戒区域)		
著しい危害のおそれのある土地の区域 (土砂災害特別警戒区域)	土石等の(移動)高さが1m以下の場合	
	土石等の移動による力が100kN/m ² を超える区域	
	土石等の堆積の高さが3mを超える区域	
それ以外の区域
