# 土砂災害警戒区域等の指定の告示に係る図書(その1)

| 自然現象の種類 | 急傾斜地の崩壊 |
| 調査機関 | 宮城県北部土木事務所 |

危害のおそれのある土地、著しい危害のおそれのある土地の設定図

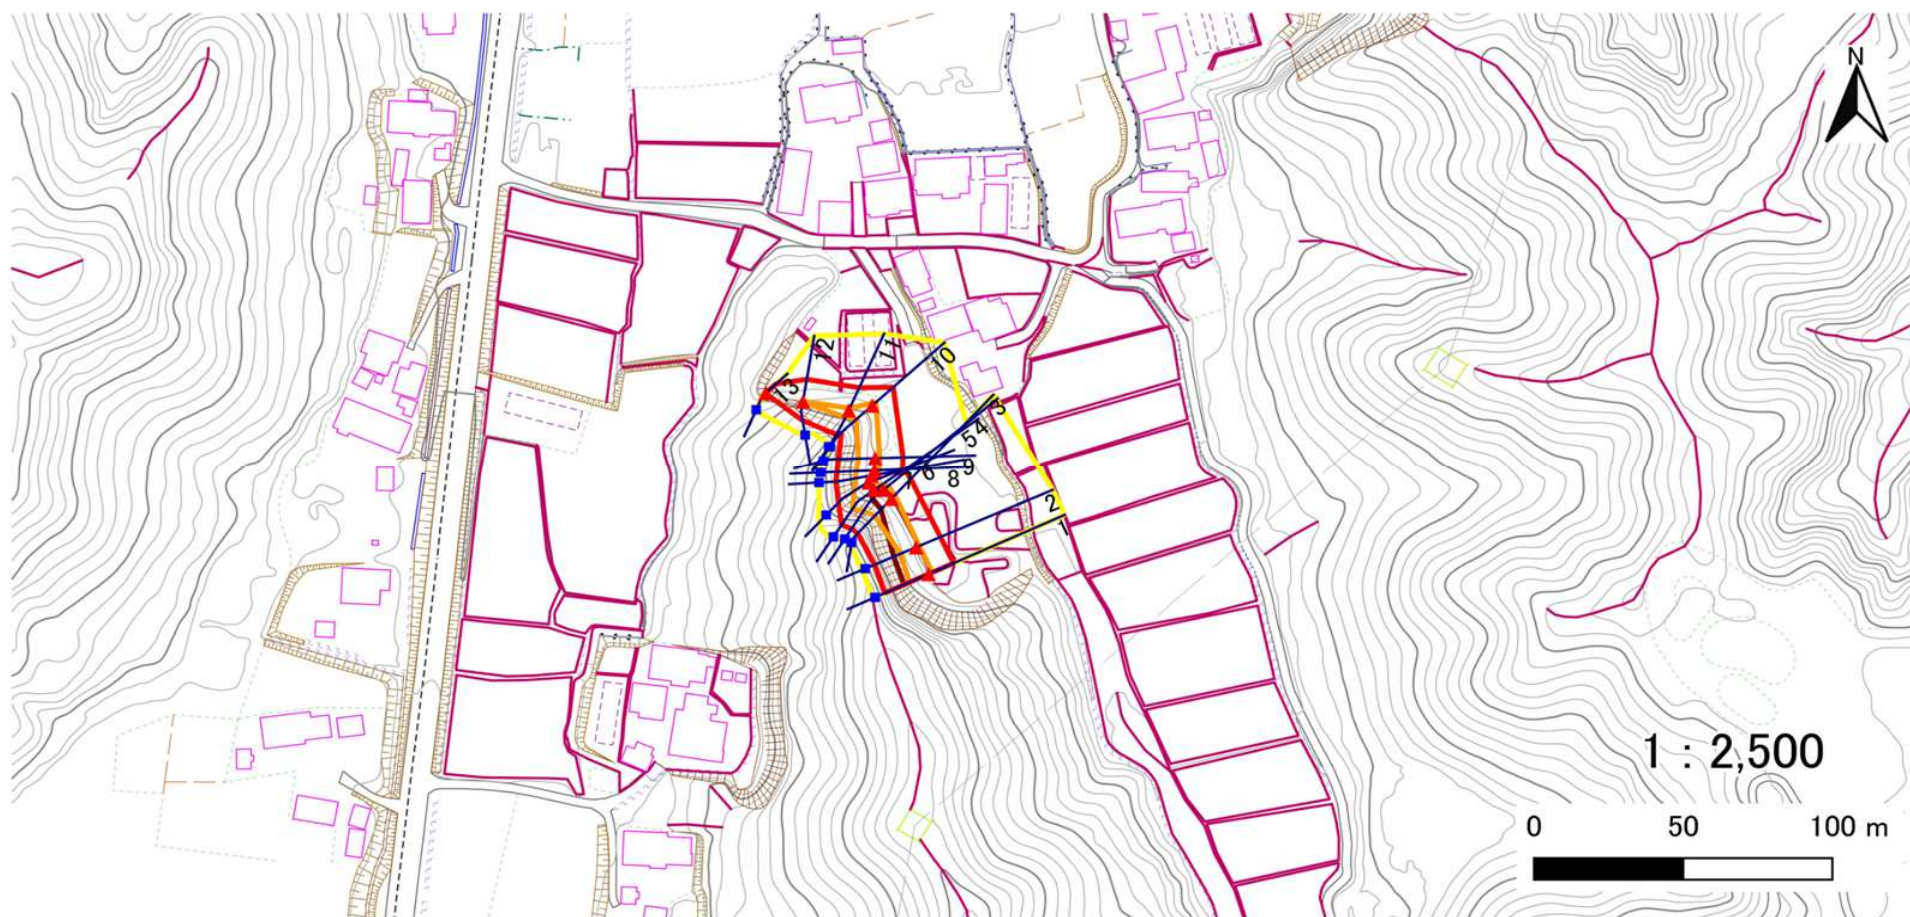
| 急傾斜地の位置 | 箇所番号 | N215K0164 | 箇所名 | 稲荷沢2 | 所在地 | 大崎市三本木秋田字稲荷沢、松長根 |

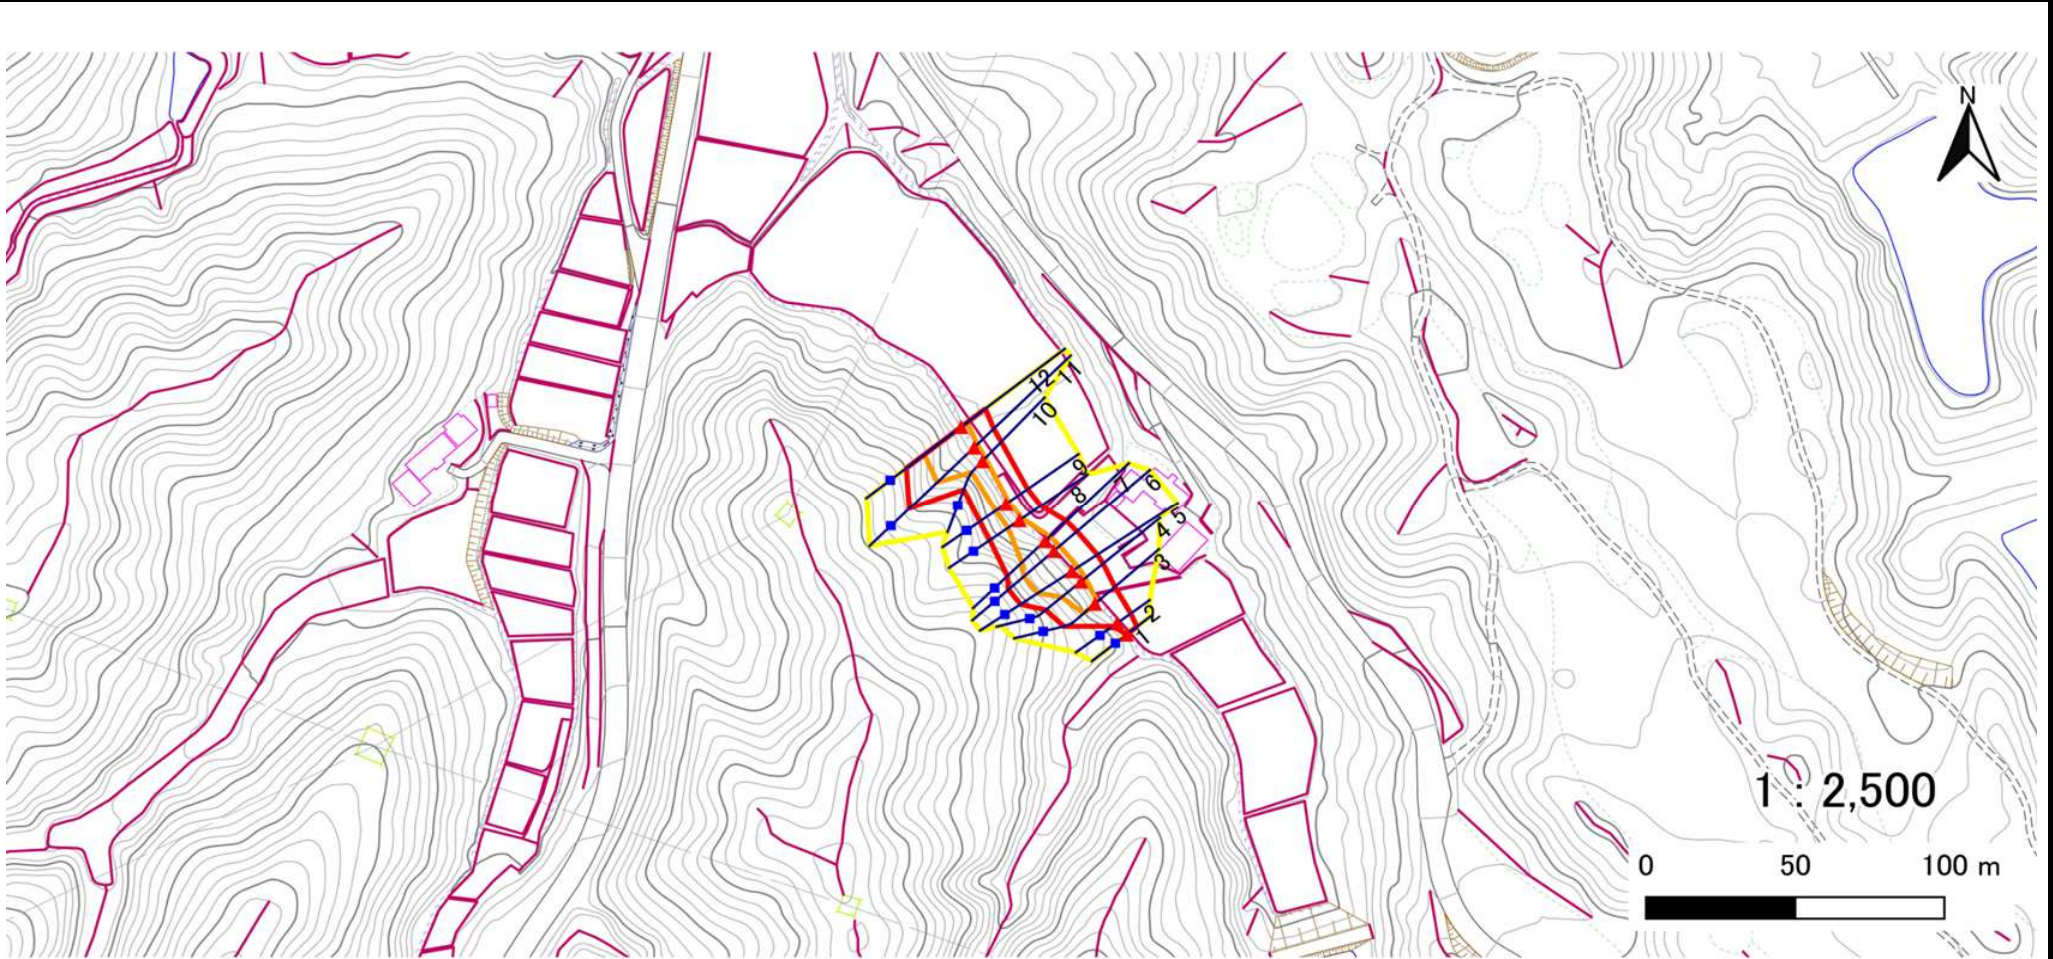
危害のおそれのある土地、著しい危害のおそれのある土地の設定図

| 急傾斜地の位置 | 箇所番号 | N215K0167 | 箇所名 | 五輪沢1 | 所在地 | 大崎市三本木秋田字五輪沢 |

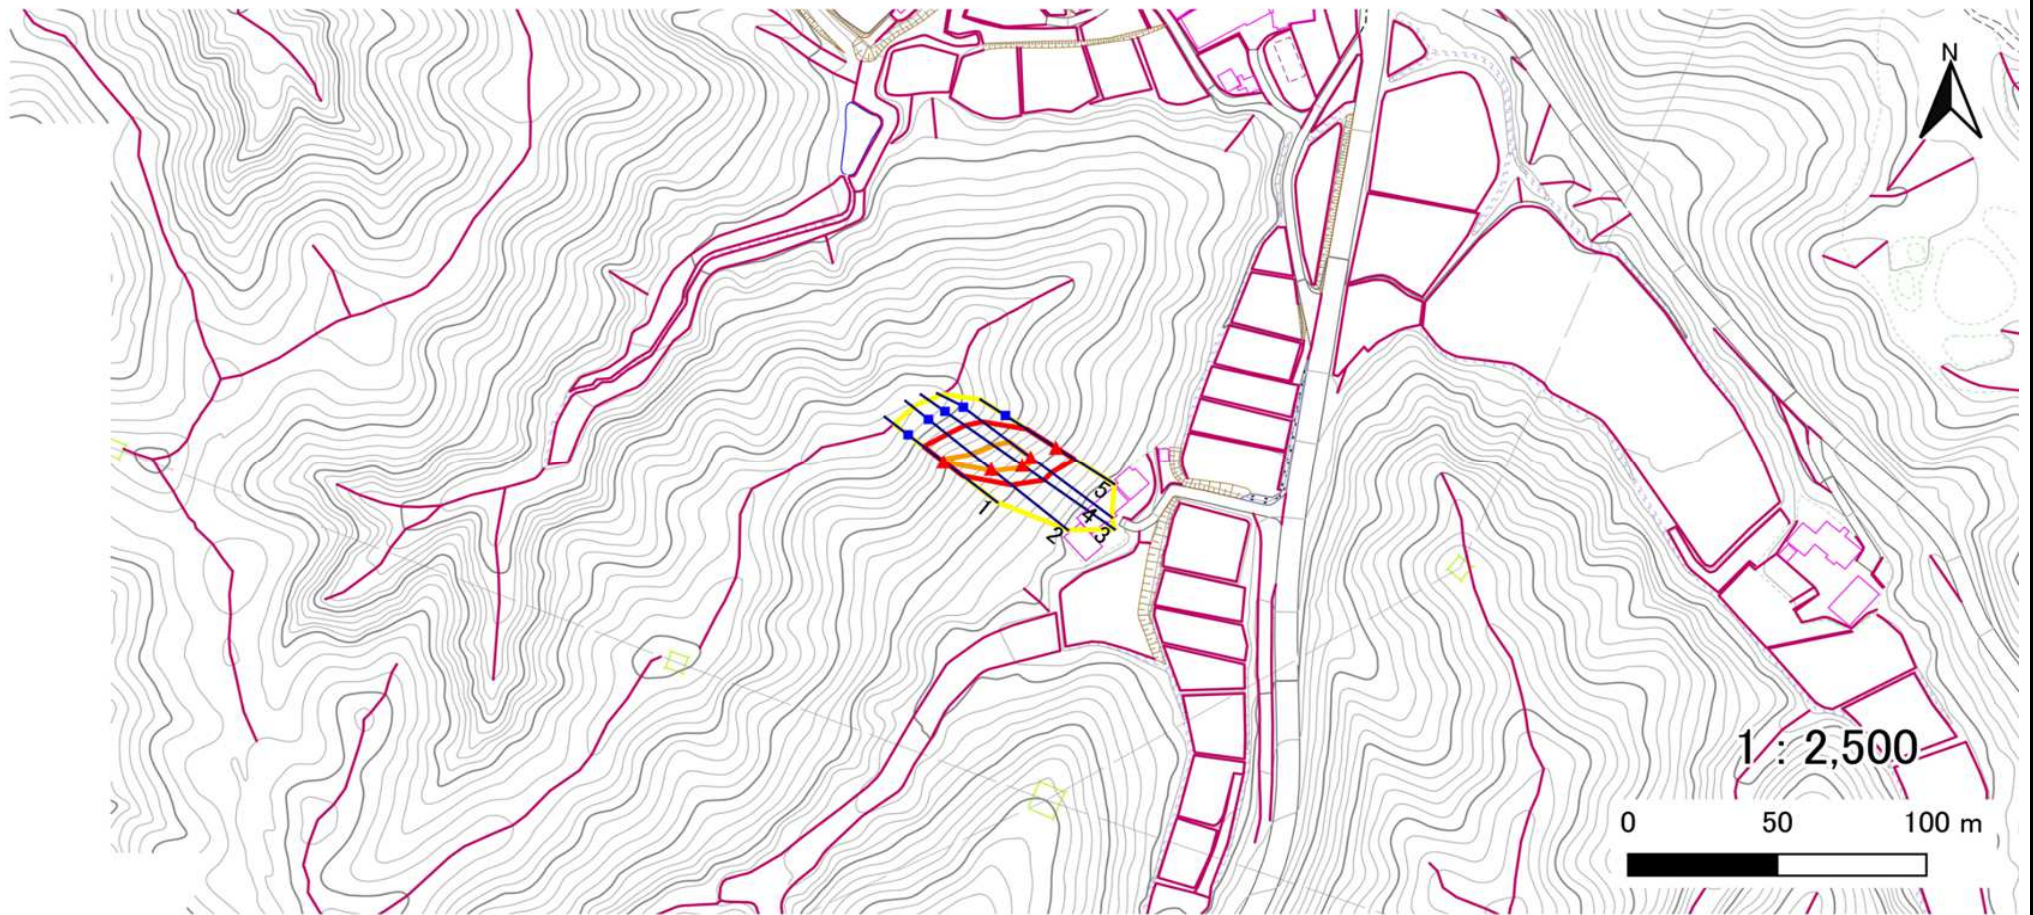
危害のおそれのある土地、著しい危害のおそれのある土地の設定図

| 急傾斜地の位置 | 箇所番号 | N215K0171 | 箇所名 | 五輪沢2 | 所在地 | 大崎市三本木秋田字五輪沢 |

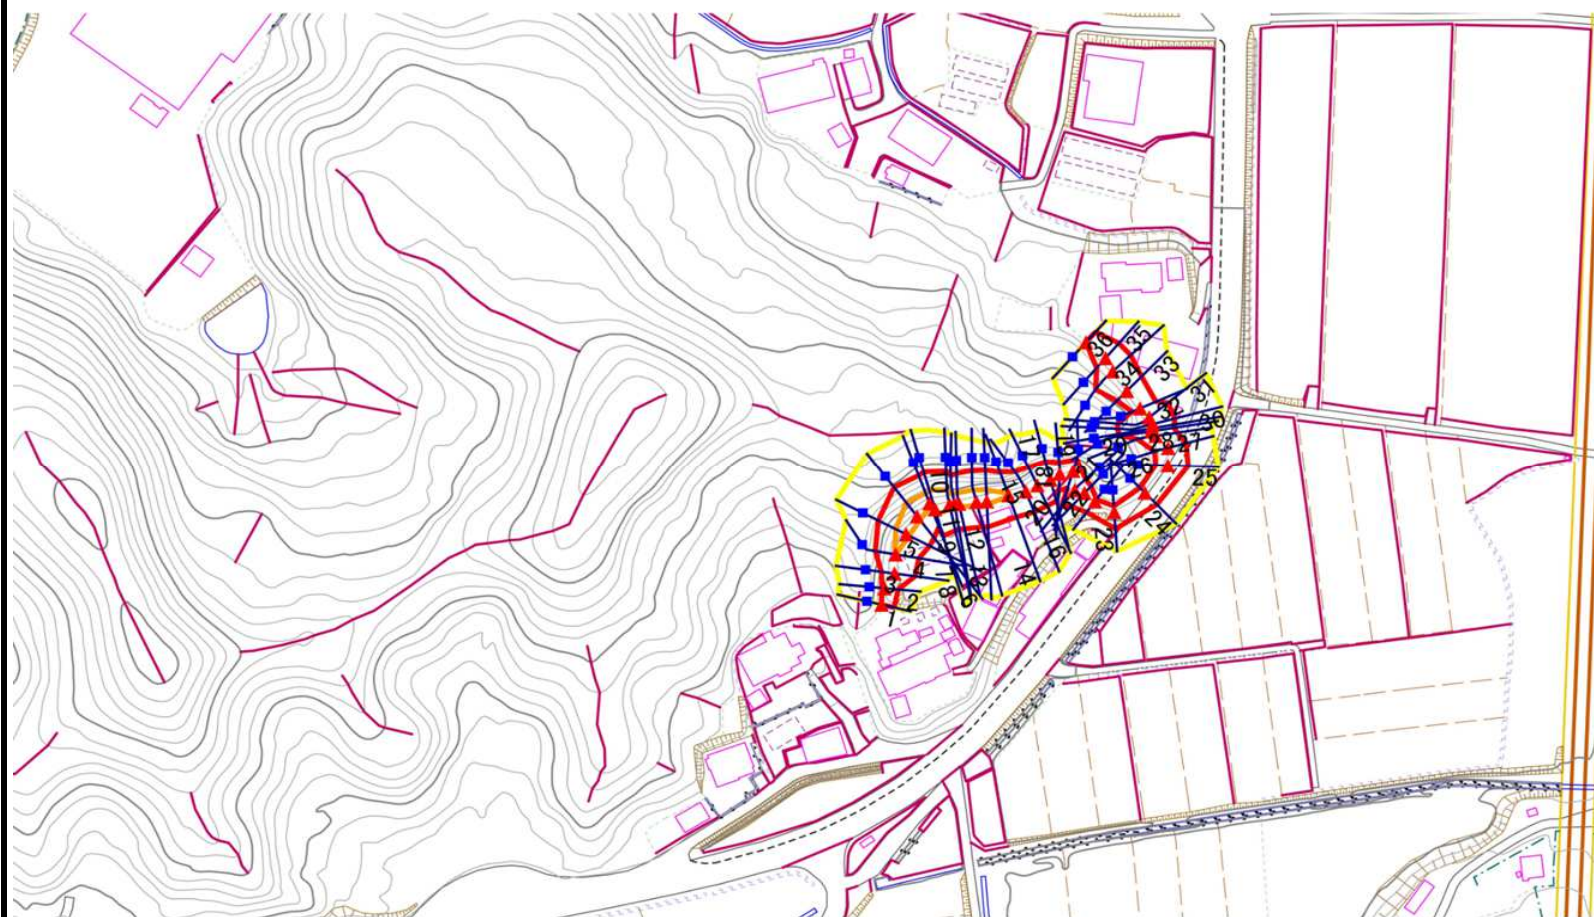
危害のおそれのある土地、著しい危害のおそれのある土地の設定図

| 急傾斜地の位置 | 箇所番号 | N215K0181 | 箇所名 | 多高田2 | 所在地 | 大崎市三本木桑折字多高田、字鹿島下、字八幡西 |

建築物に作用すると想定される衝撃に関する事項

| 急傾斜地の位置 | | 箇所番号 | | N215K0181 | | 箇所名 | | 多高田2 | | 所在地 | | 大崎市三本木桑折字多高田、字鹿島下、字八幡西 | | | | | |

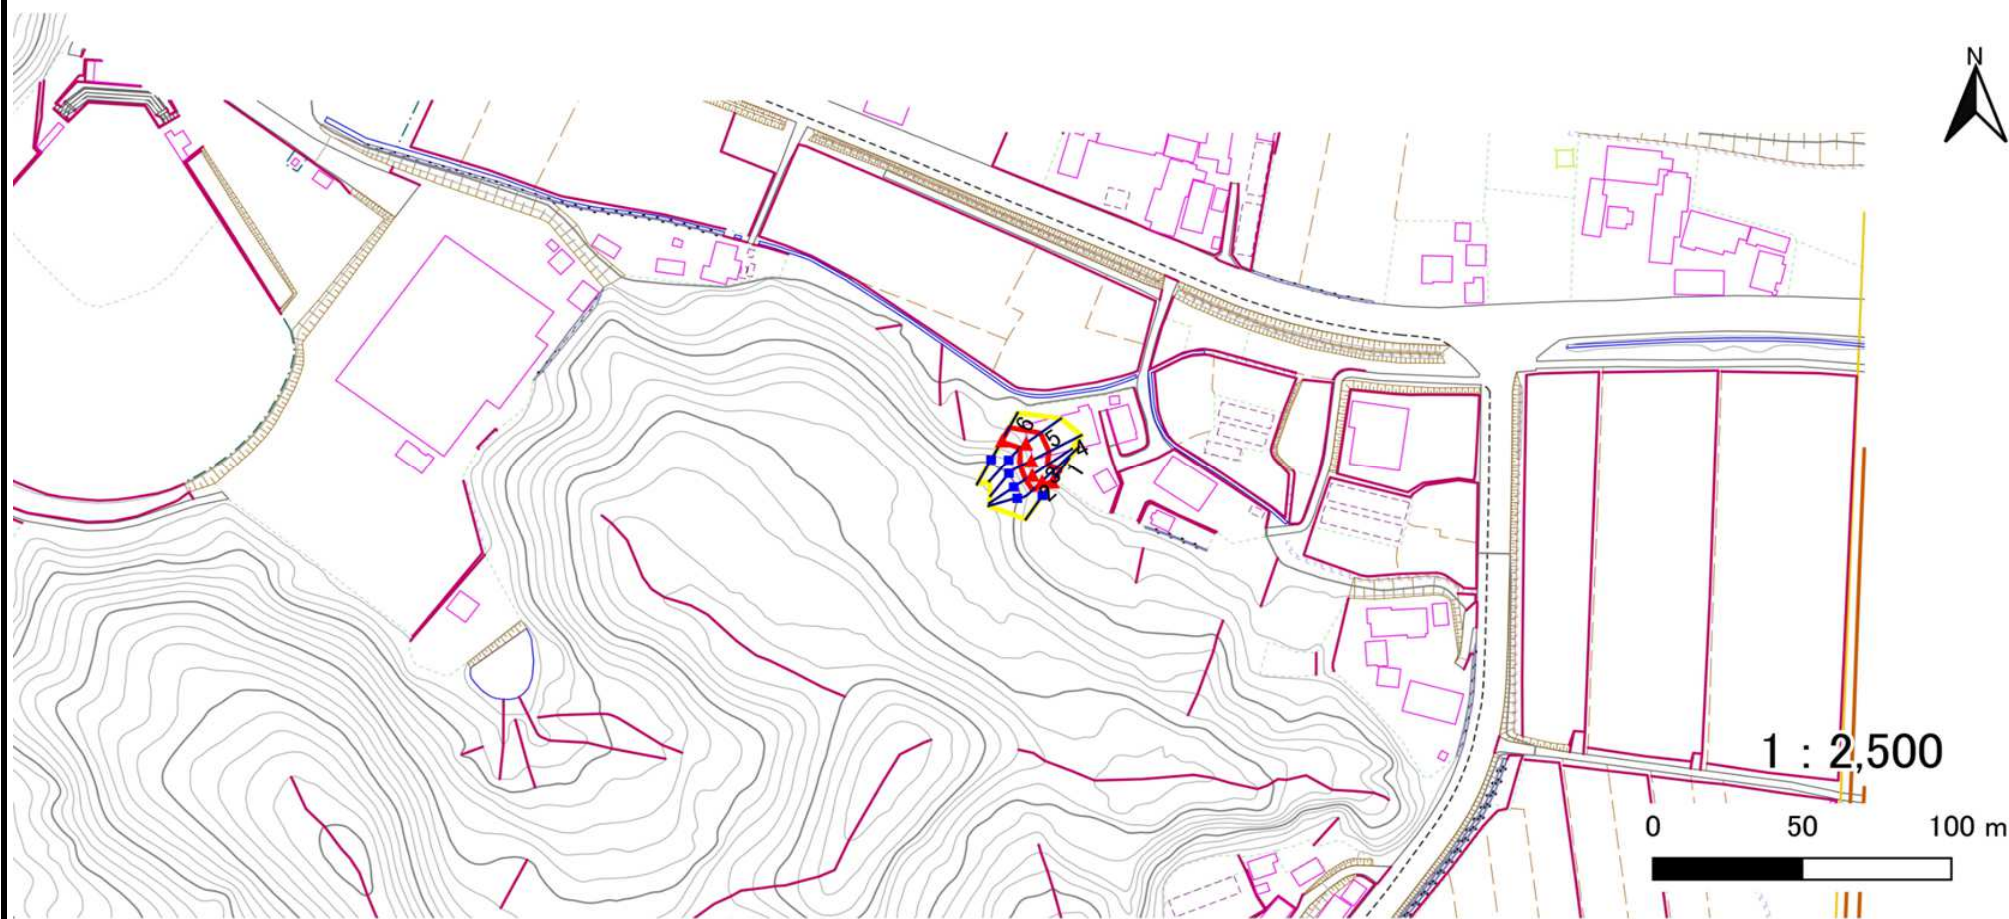
危害のおそれのある土地、著しい危害のおそれのある土地の設定図

| 急傾斜地の位置 | 箇所番号 | N215K0186 | 箇所名 | 山下 | 所在地 | 大崎市三本木桑折字山下、字沼下、字鹿島下 |

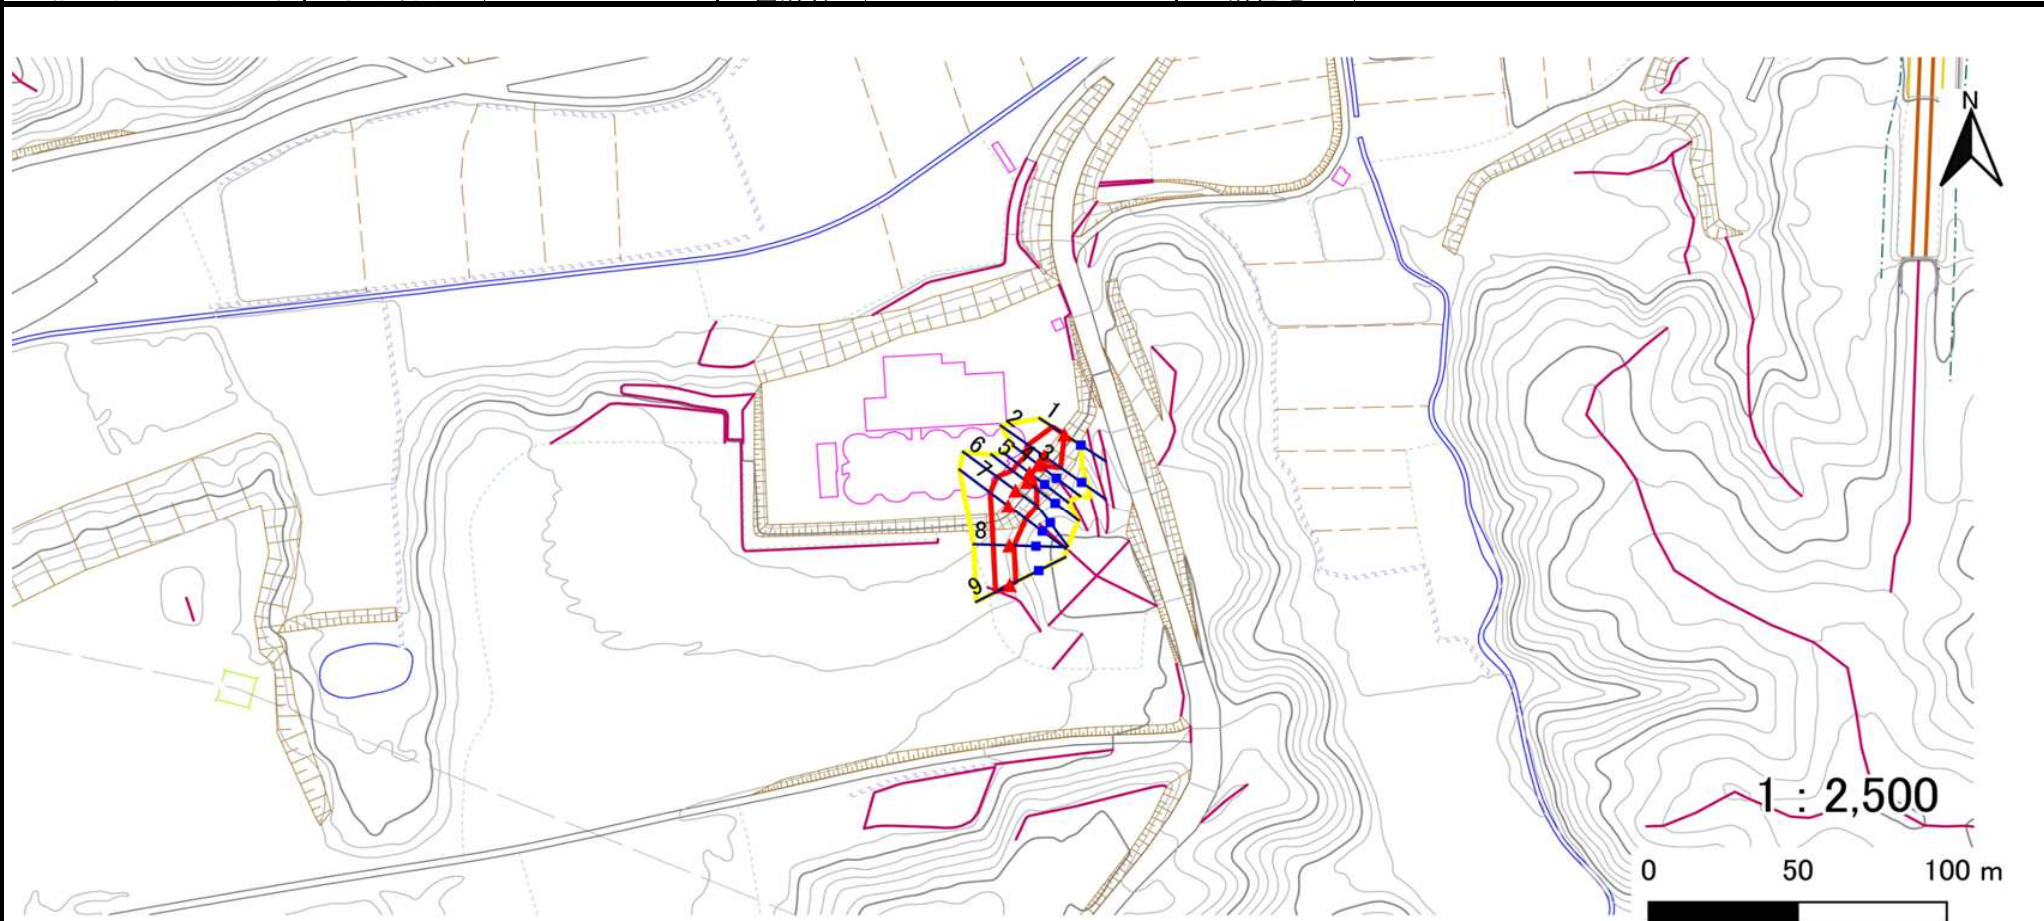
危害のおそれのある土地、著しい危害のおそれのある土地の設定図

| 急傾斜地の位置 | 箇所番号 | N215K0187 | 箇所名 | 推路山 | 所在地 | 大崎市三本木桑折字推路山 |

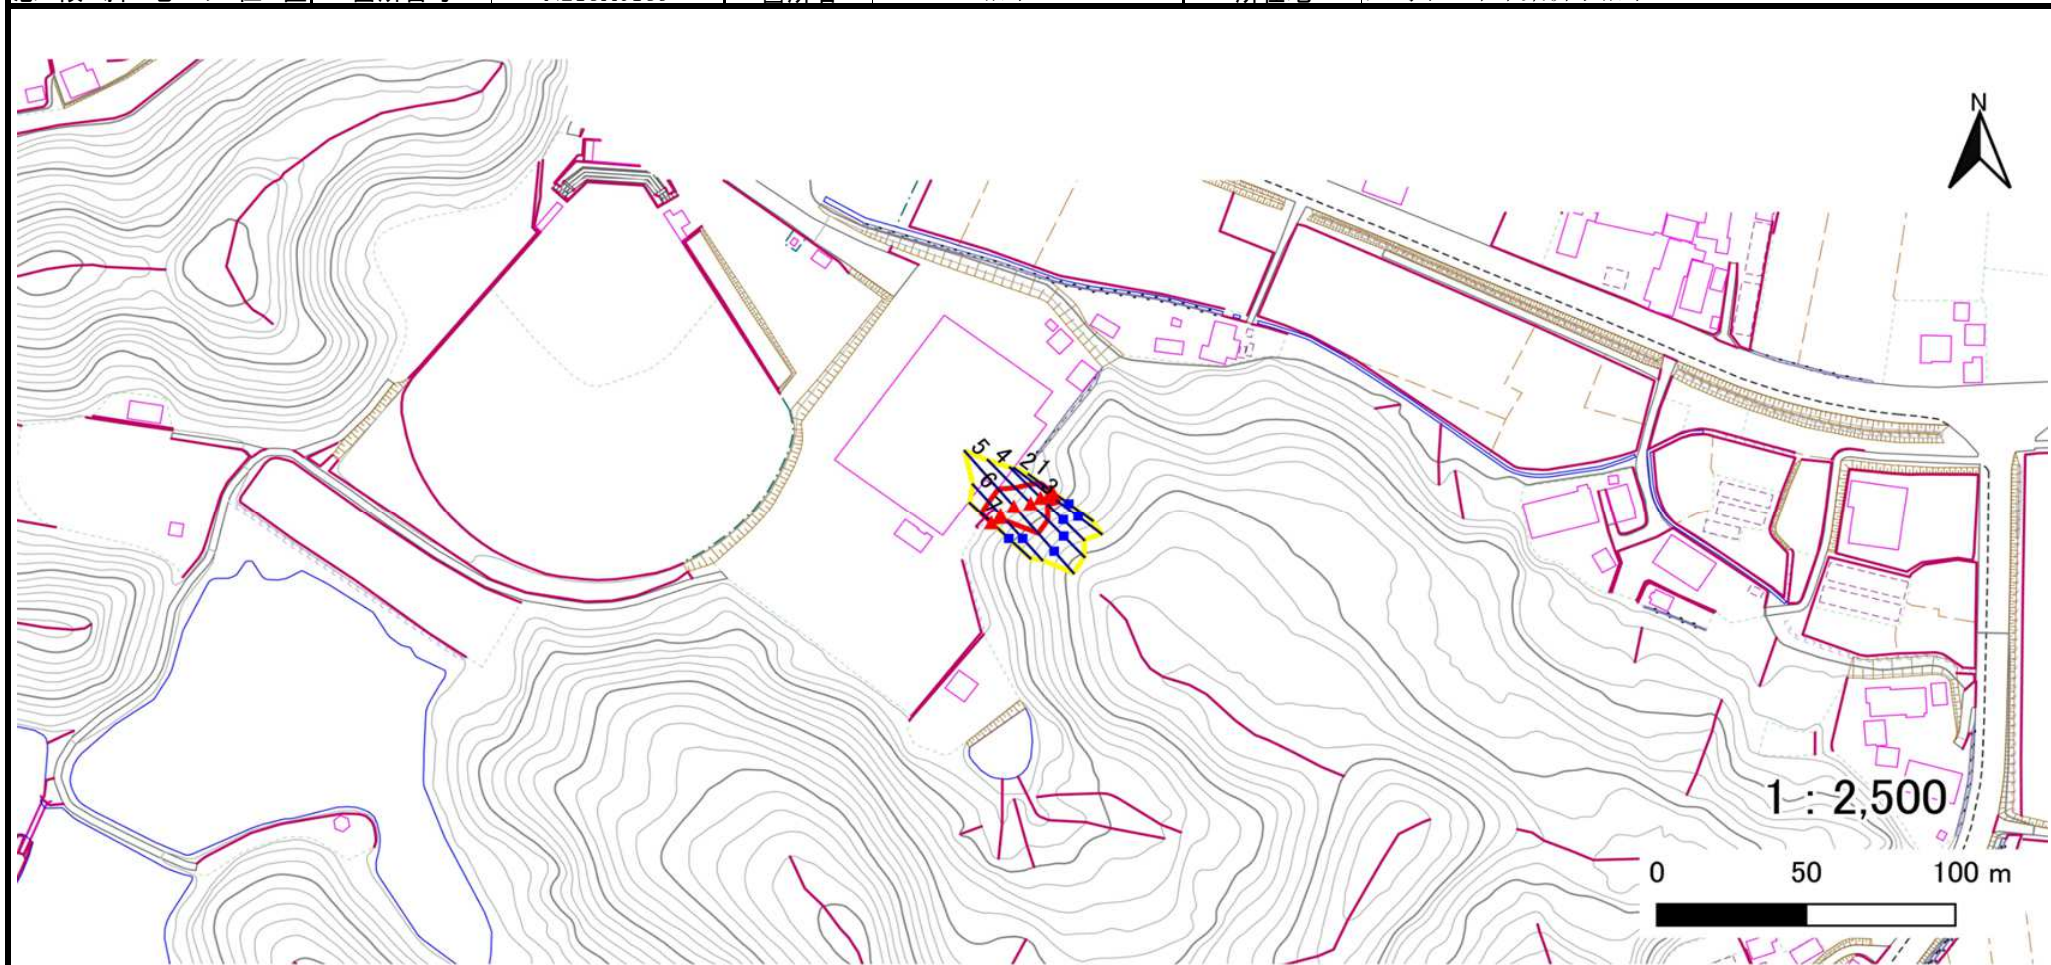
危害のおそれのある土地、著しい危害のおそれのある土地の設定図

| 急傾斜地の位置 | 箇所番号 | N215K0189 | 箇所名 | 沼下の3 | 所在地 | 大崎市三本木桑折字沼下 |

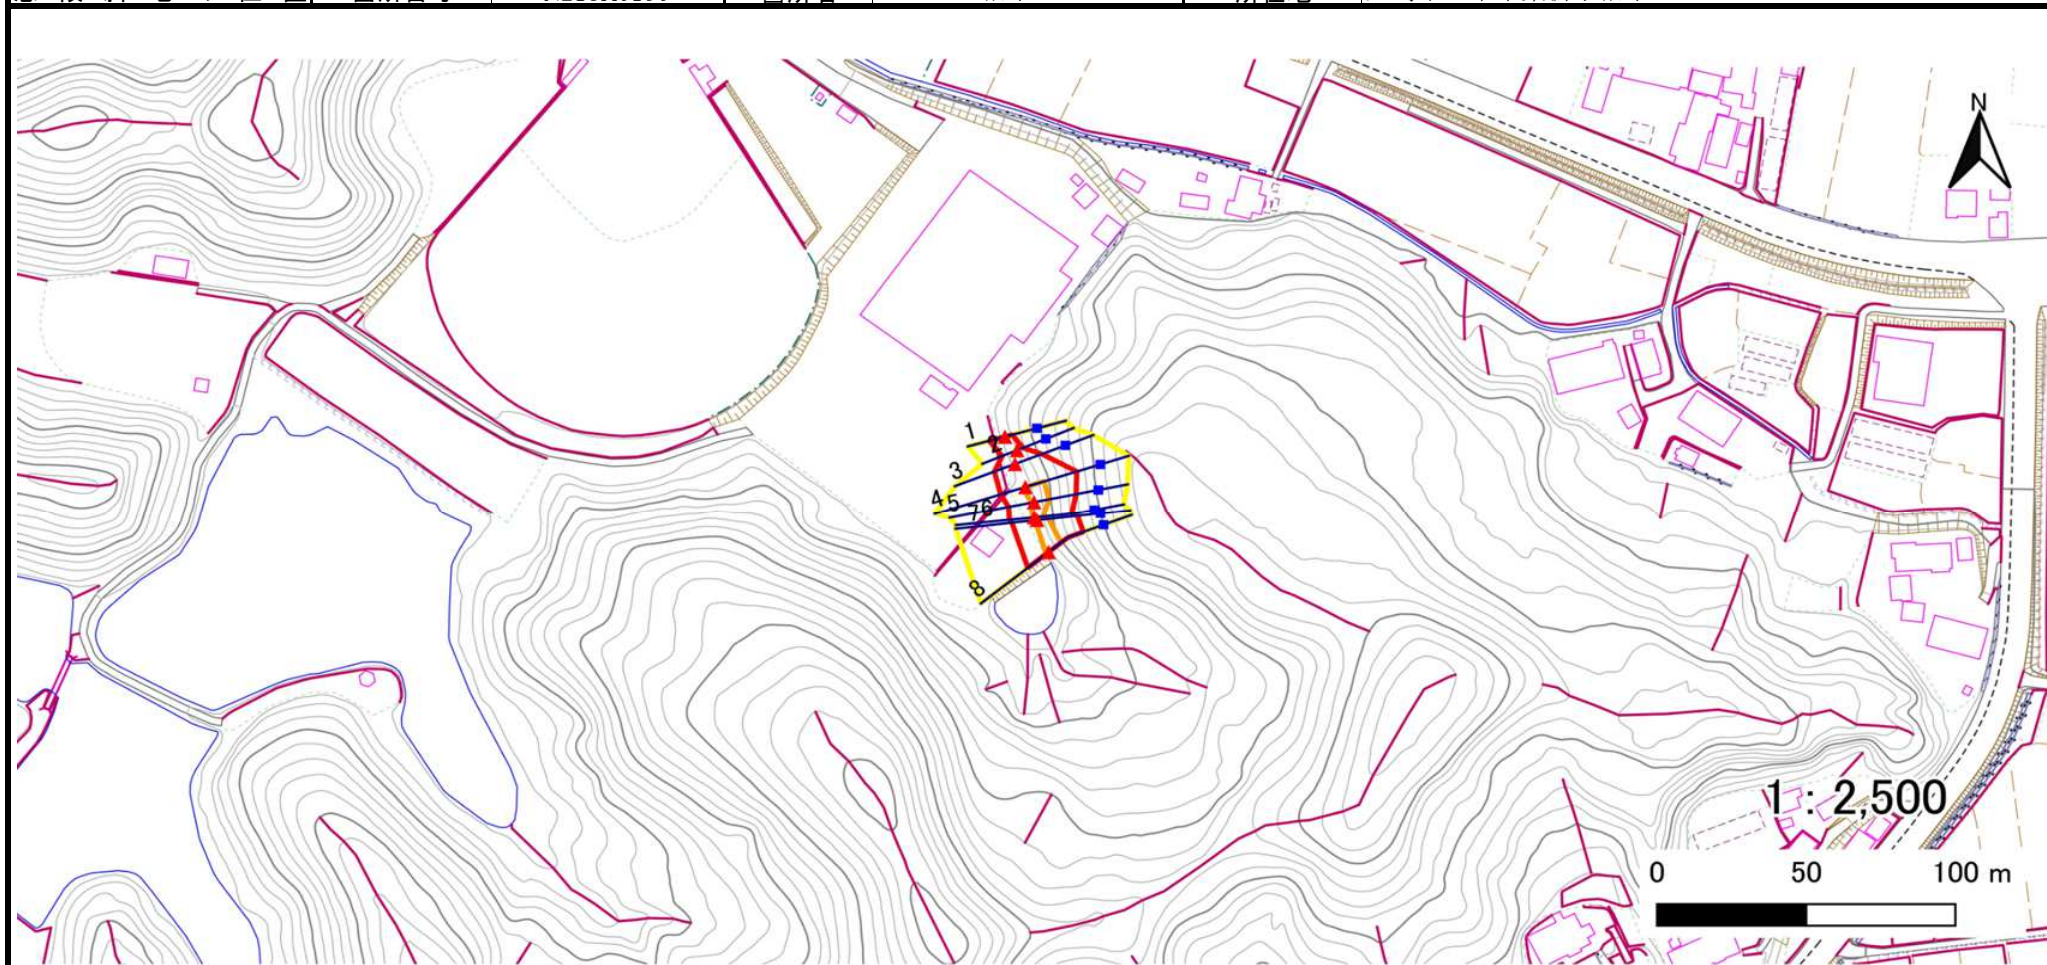
危害のおそれのある土地、著しい危害のおそれのある土地の設定図

N215K0190

沼下の4
