# 土砂災害警戒区域等の指定の告示に係る図書(その1)

| 自然現象の種類 | 急傾斜地の崩壊 |
| 調査機関 | 宮城県北部土木事務所 |

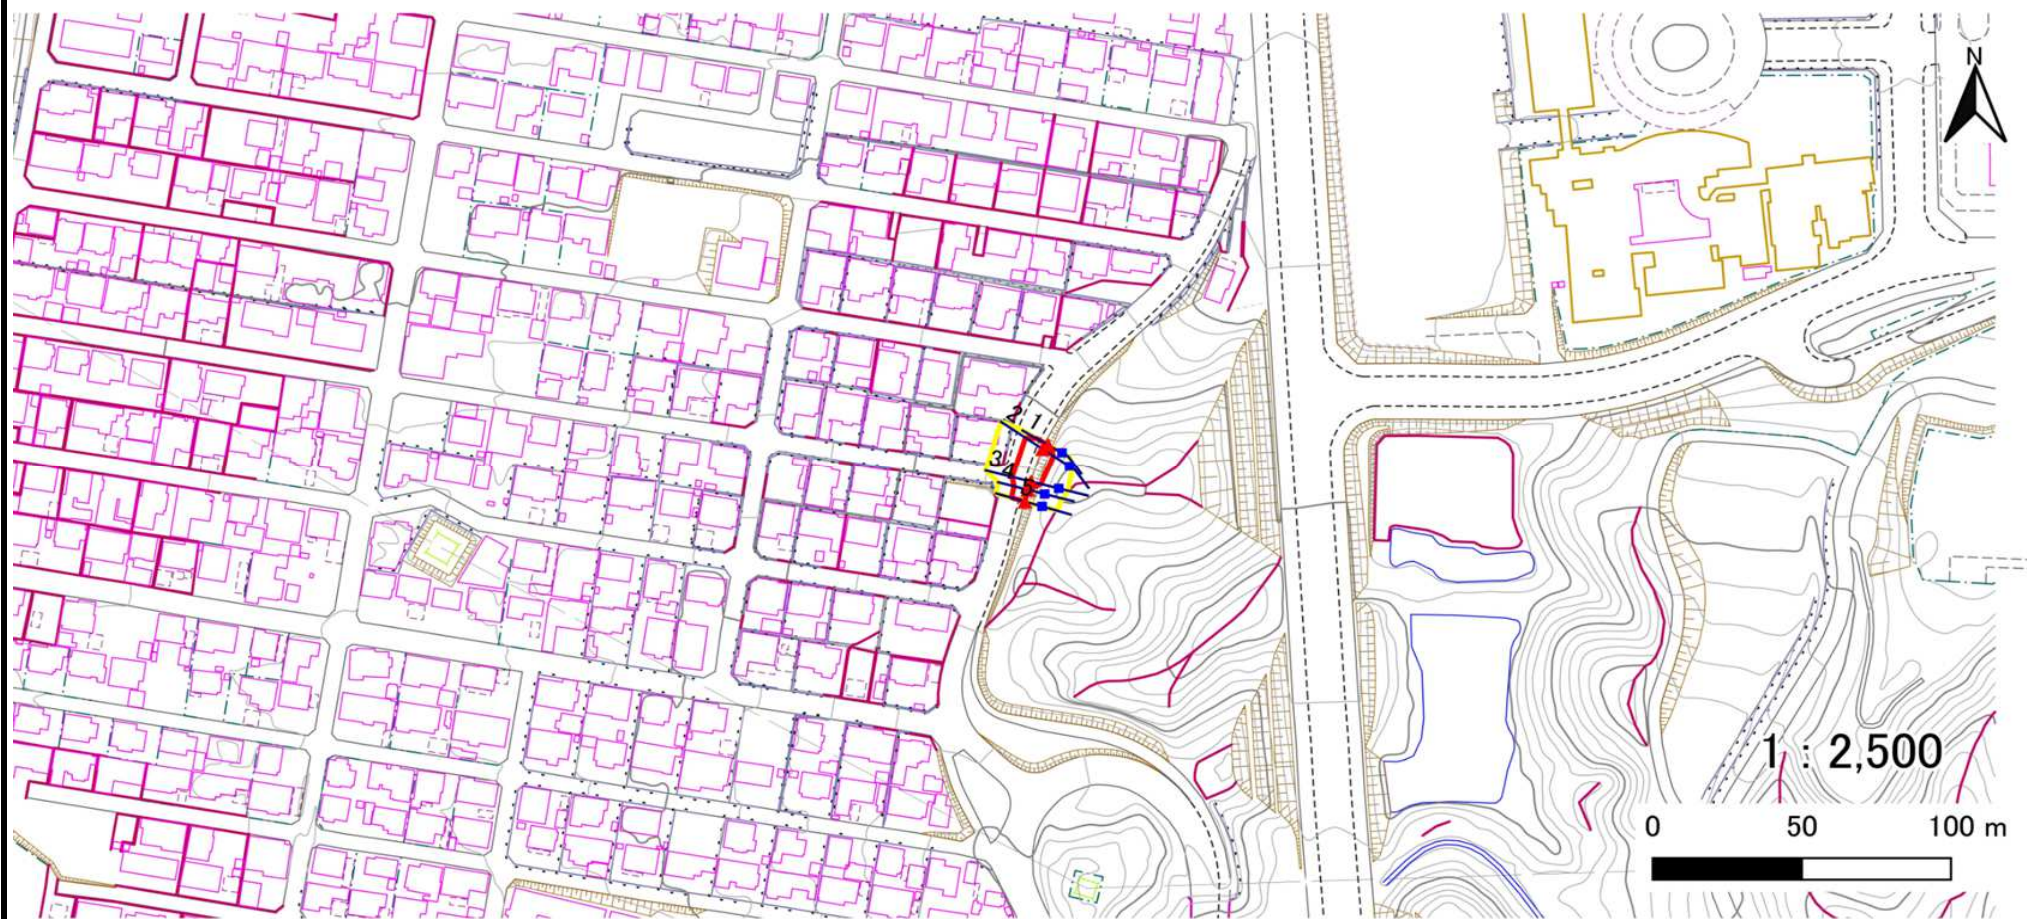
危害のおそれのある土地、著しい危害のおそれのある土地の設定図

| 急傾斜地の位置 | 箇所番号 | N215K0220 | 箇所名 | 新町1丁目1 | 所在地 | 大崎市三本木新町1丁目、字大豆坂 |

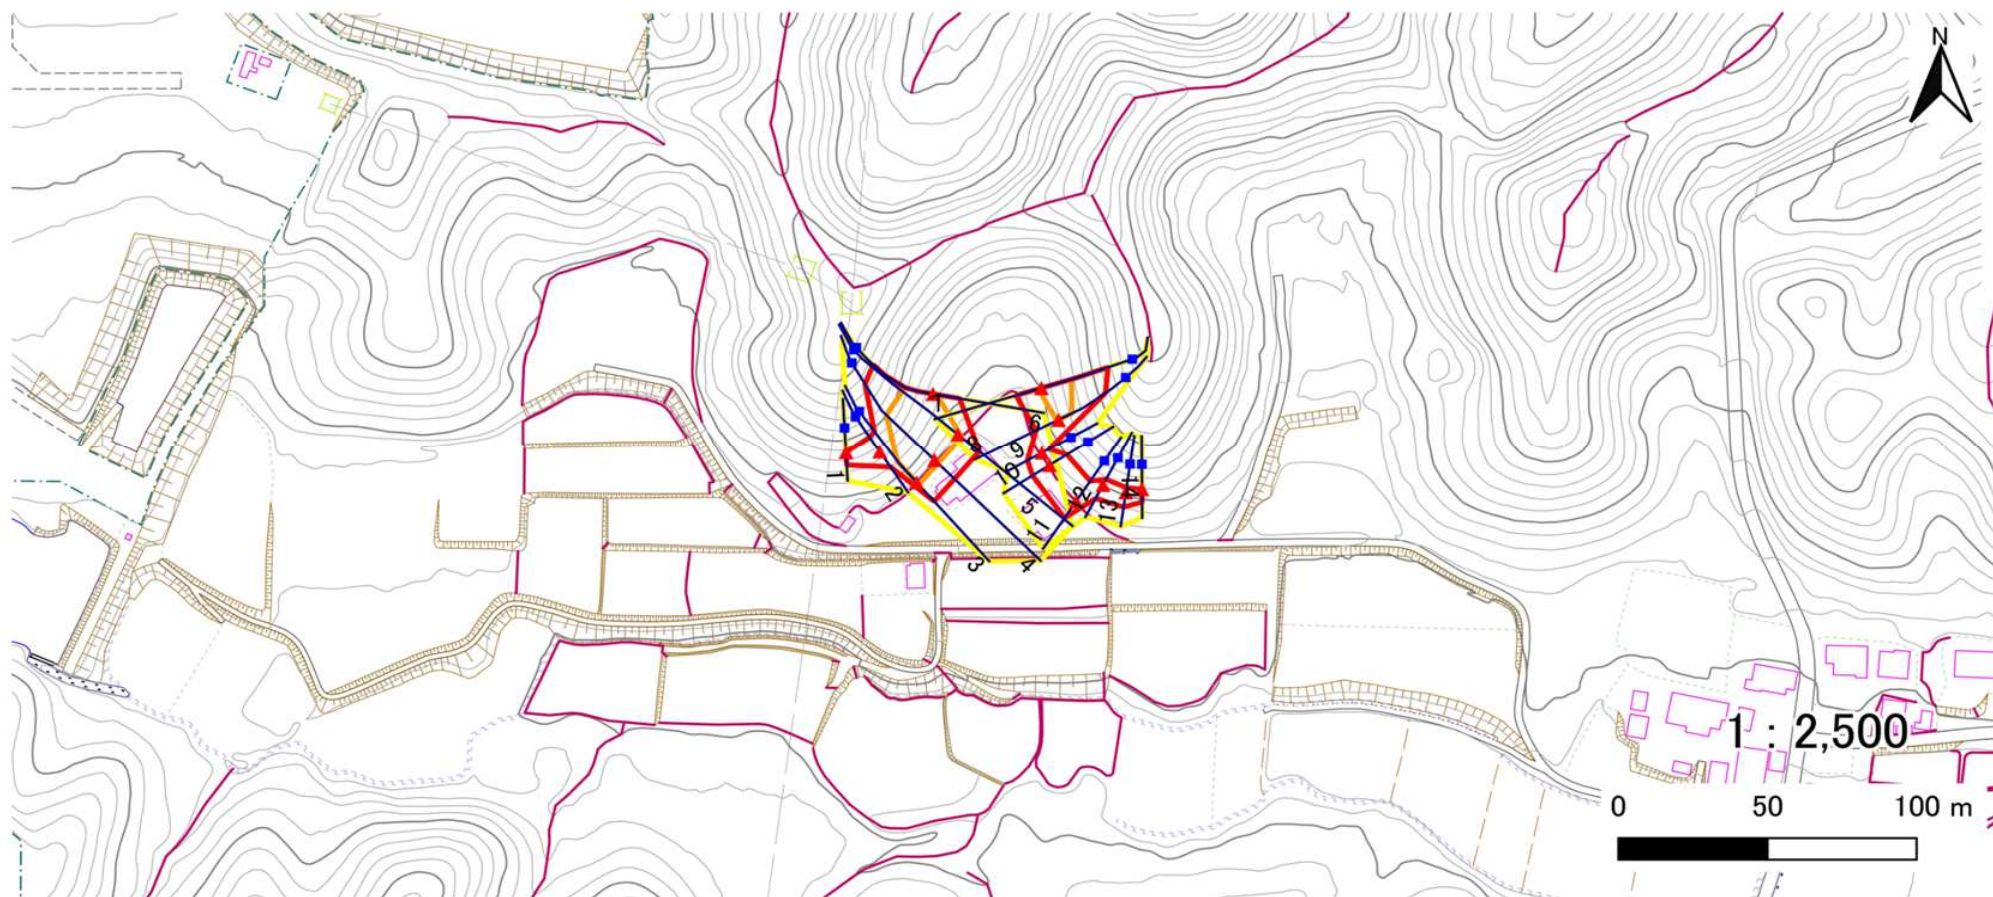
危害のおそれのある土地、著しい危害のおそれのある土地の設定図

急傾斜地の位置

N215K0223

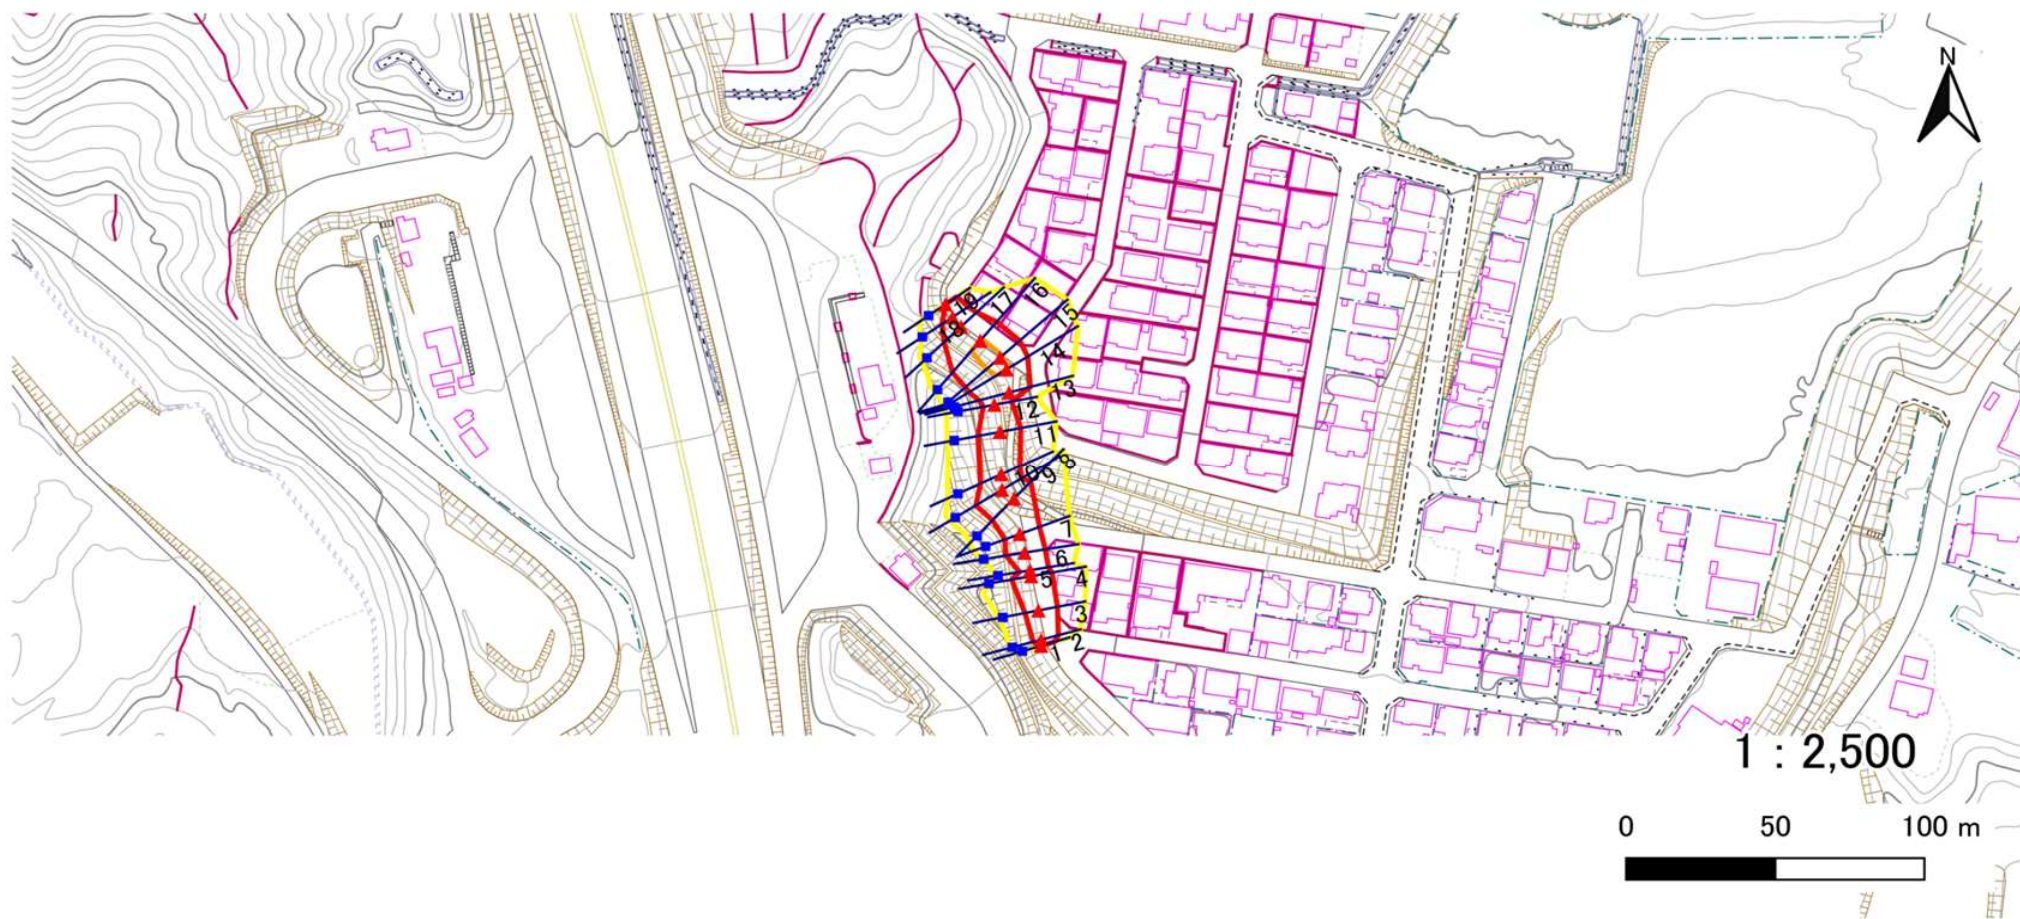
危害のおそれのある土地、著しい危害のおそれのある土地の設定図

| 急傾斜地の位置 | 箇所番号 | N215K0228 | 箇所名 | 新町2丁目1 | 所在地 | 大崎市三本木新町2丁目、蟻ヶ袋字山畑 |

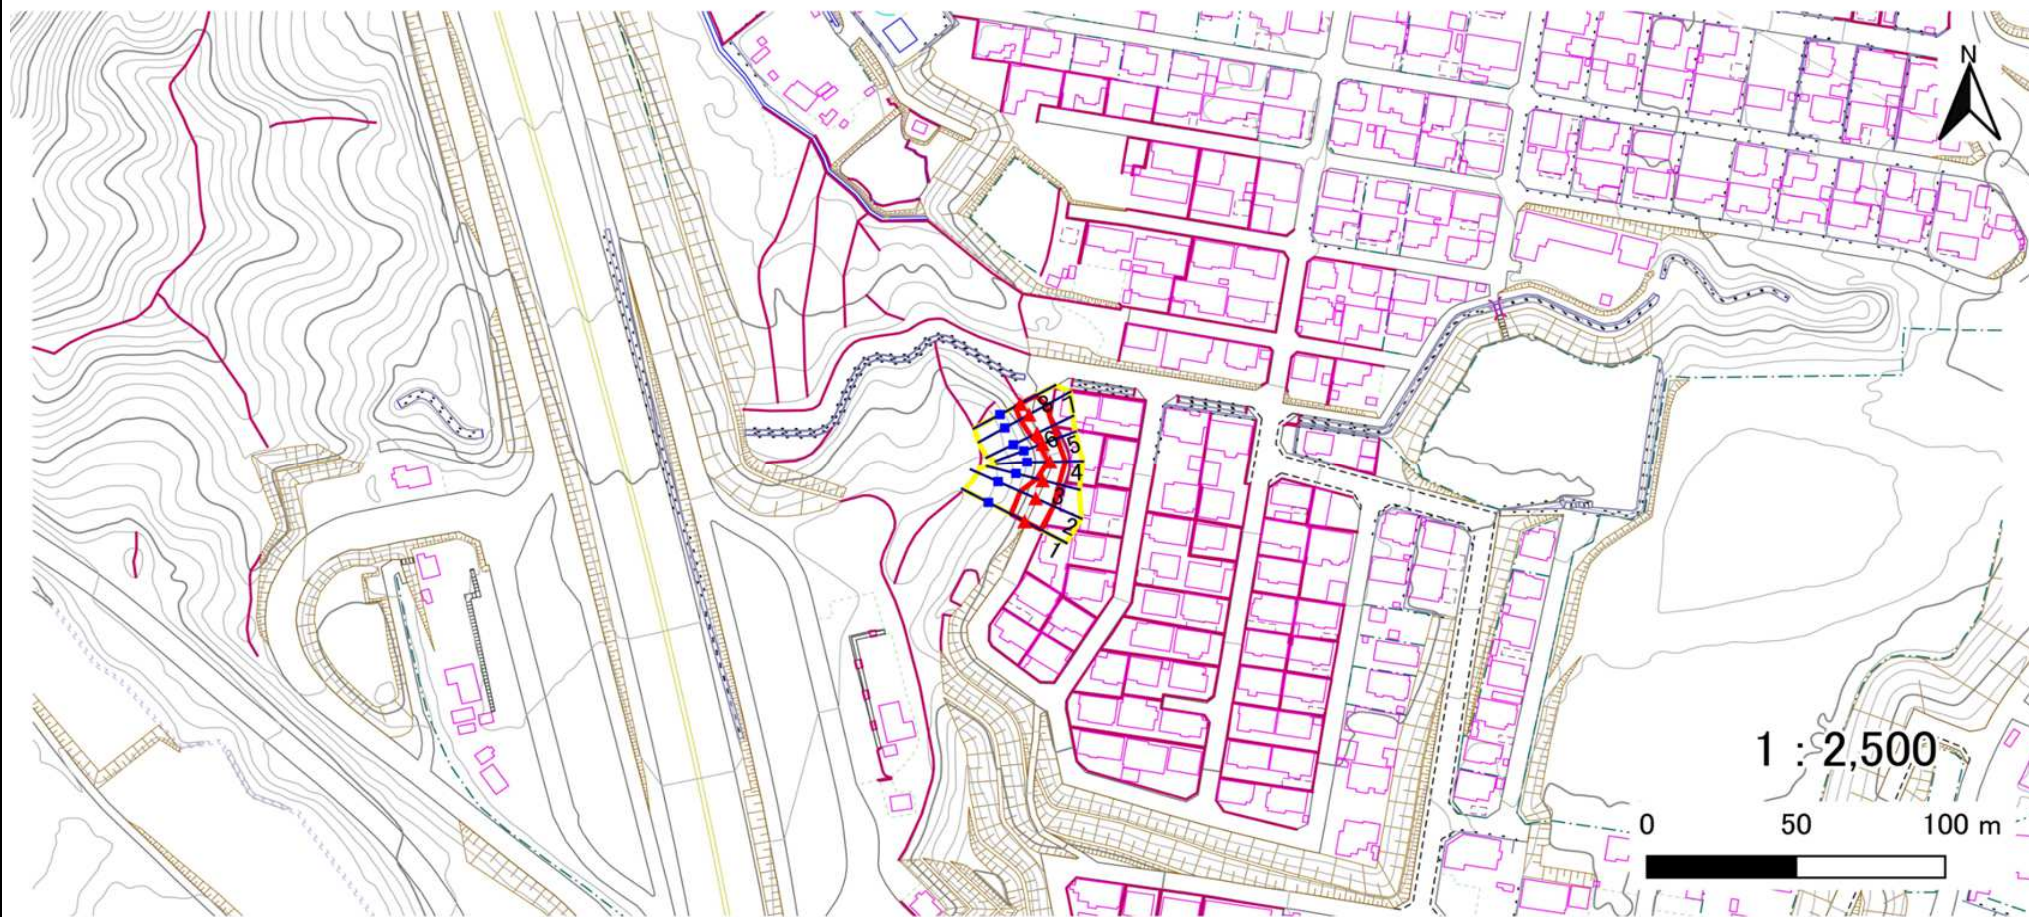
危害のおそれのある土地、著しい危害のおそれのある土地の設定図

| 急傾斜地の位置 | 箇所番号 | N215K0229 | 箇所名 | 新町2丁目2 | 所在地 | 大崎市三本木新町2丁目、蟻ヶ袋字山畑 |

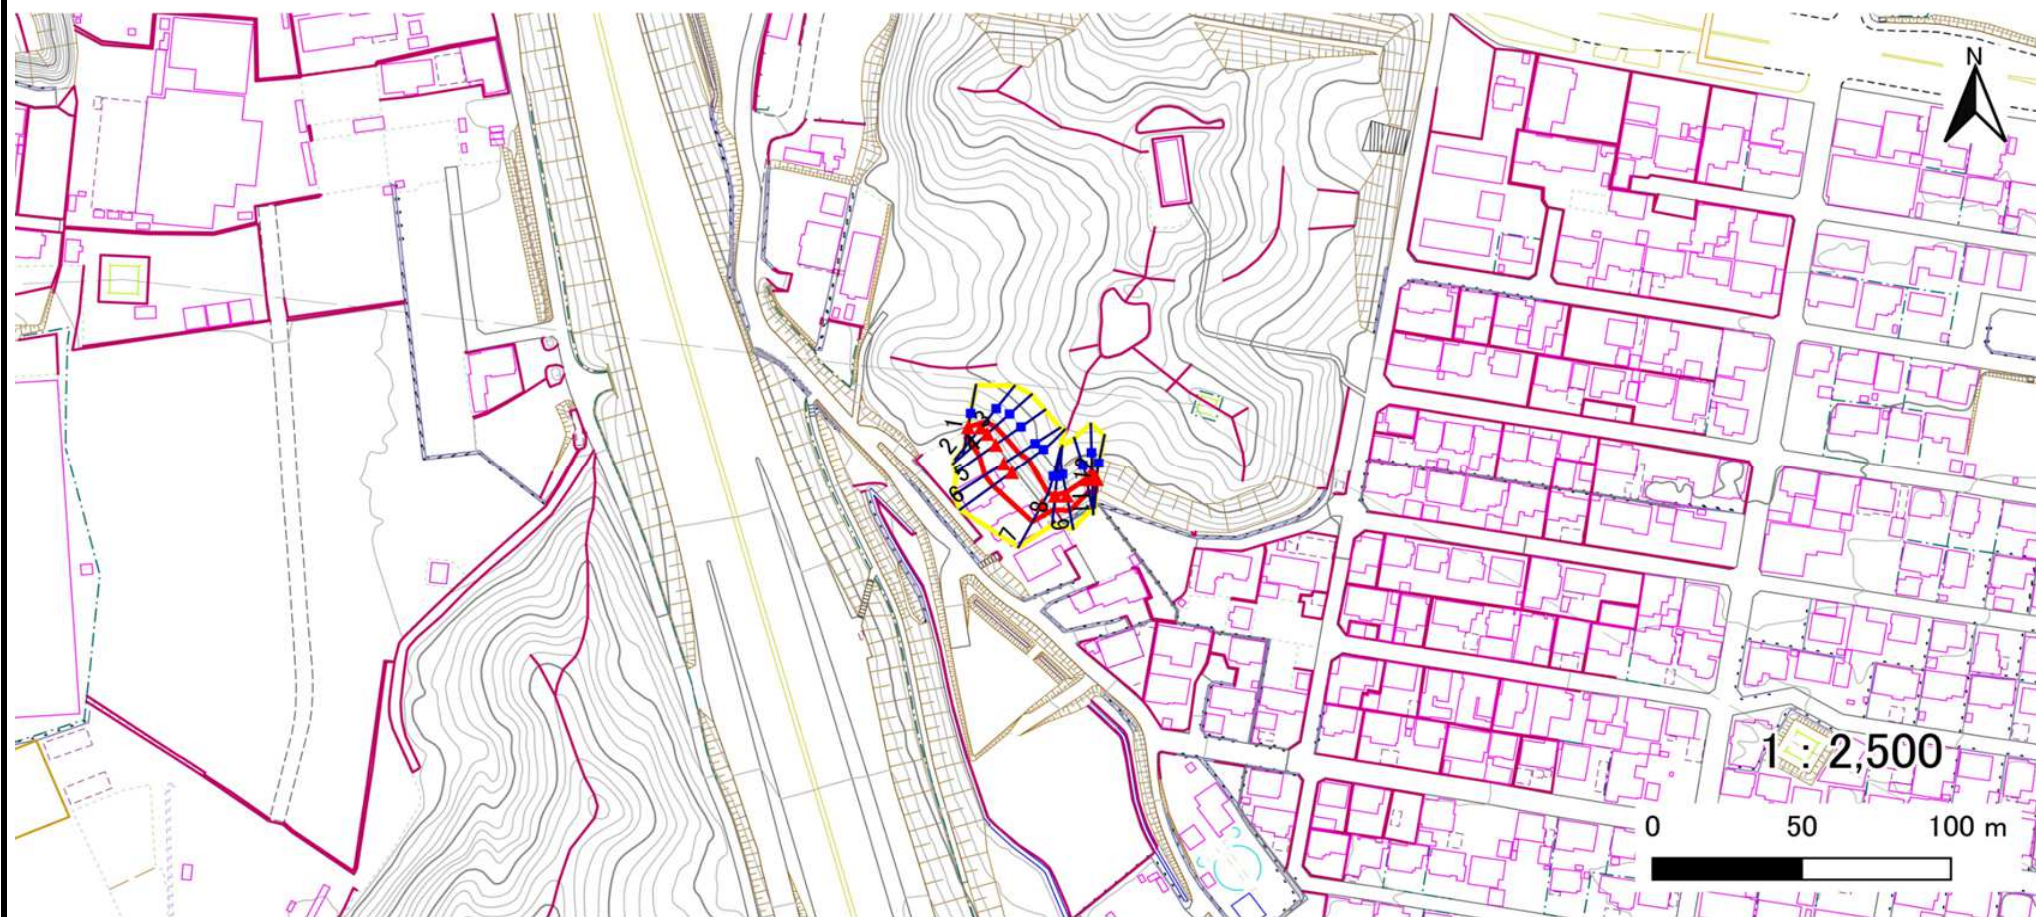
危害のおそれのある土地、著しい危害のおそれのある土地の設定図

| 急傾斜地の位置 | 箇所番号 | N215K0237 | 箇所名 | 新町1丁目2 | 所在地 | 大崎市三本木新町1丁目 | 調査年度 | 令和7年度 |

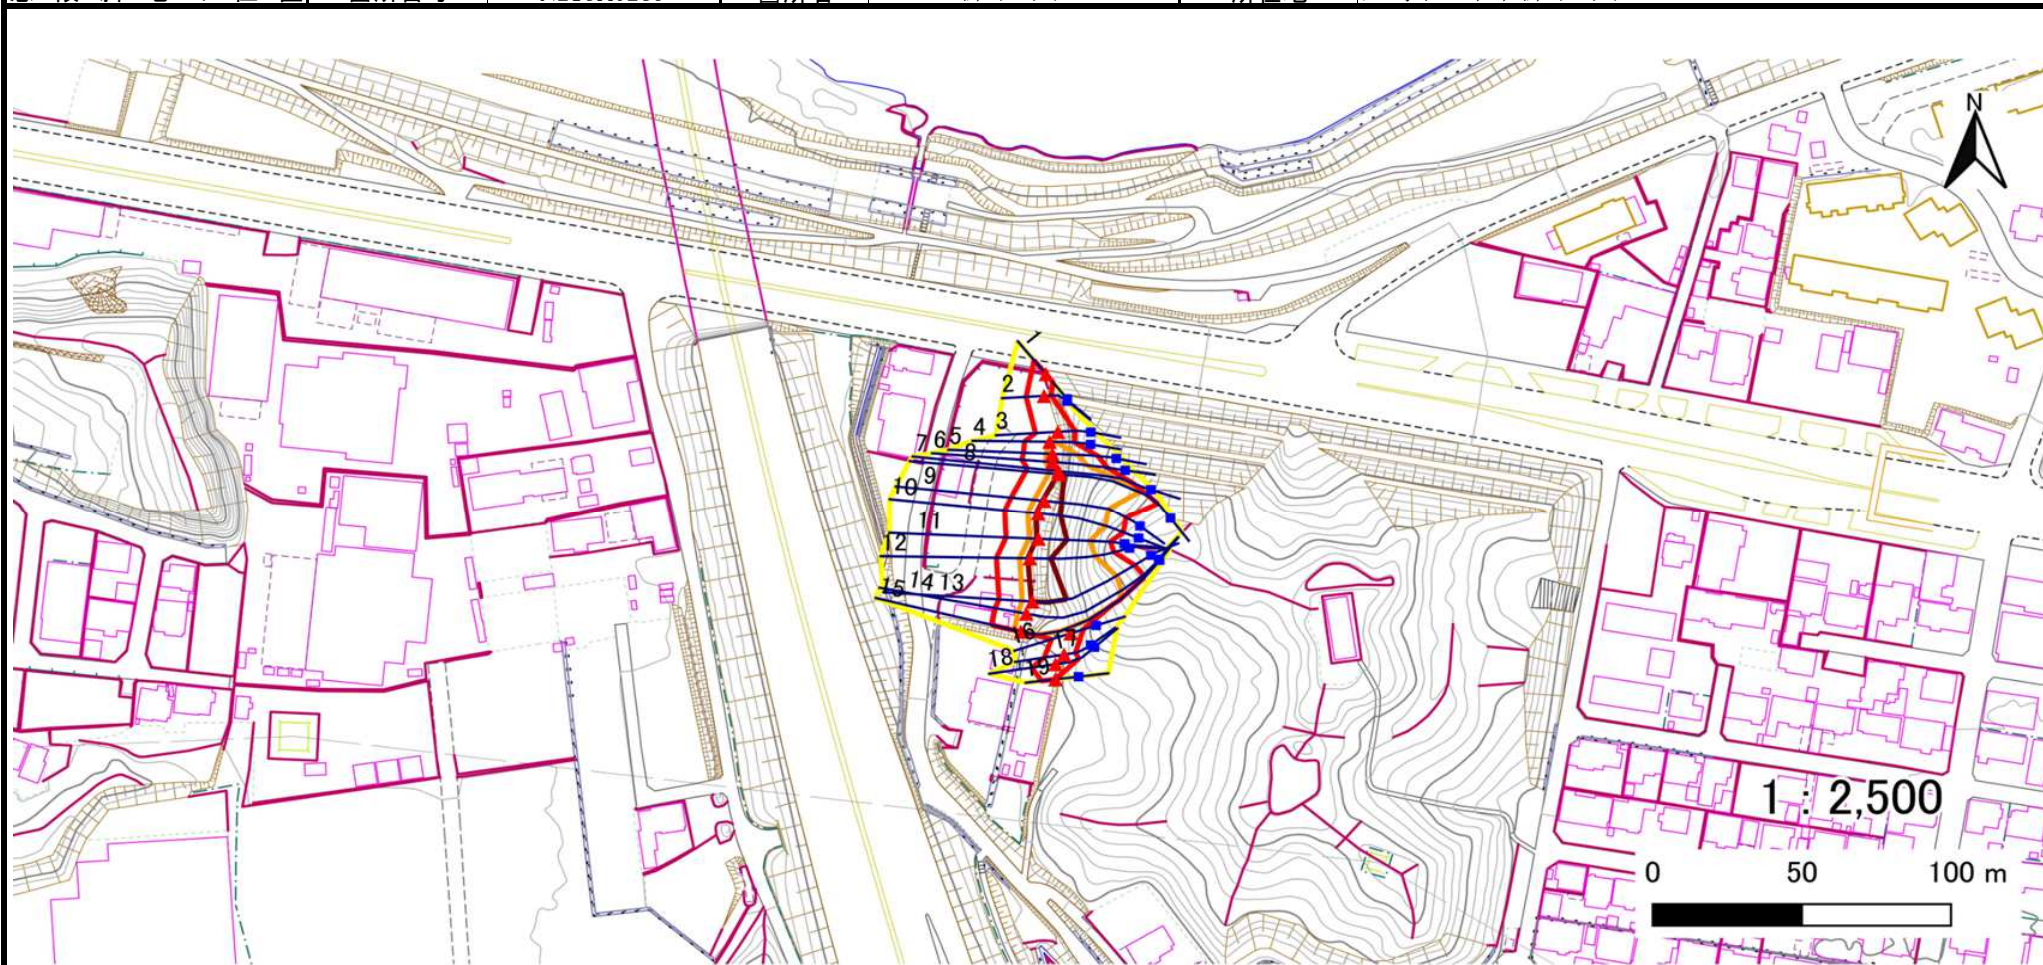
危害のおそれのある土地、著しい危害のおそれのある土地の設定図

急傾斜地の位置 箇所番号 N215K0239 箇所名 新町1丁目3 所在地 大崎市三本木新町1丁目

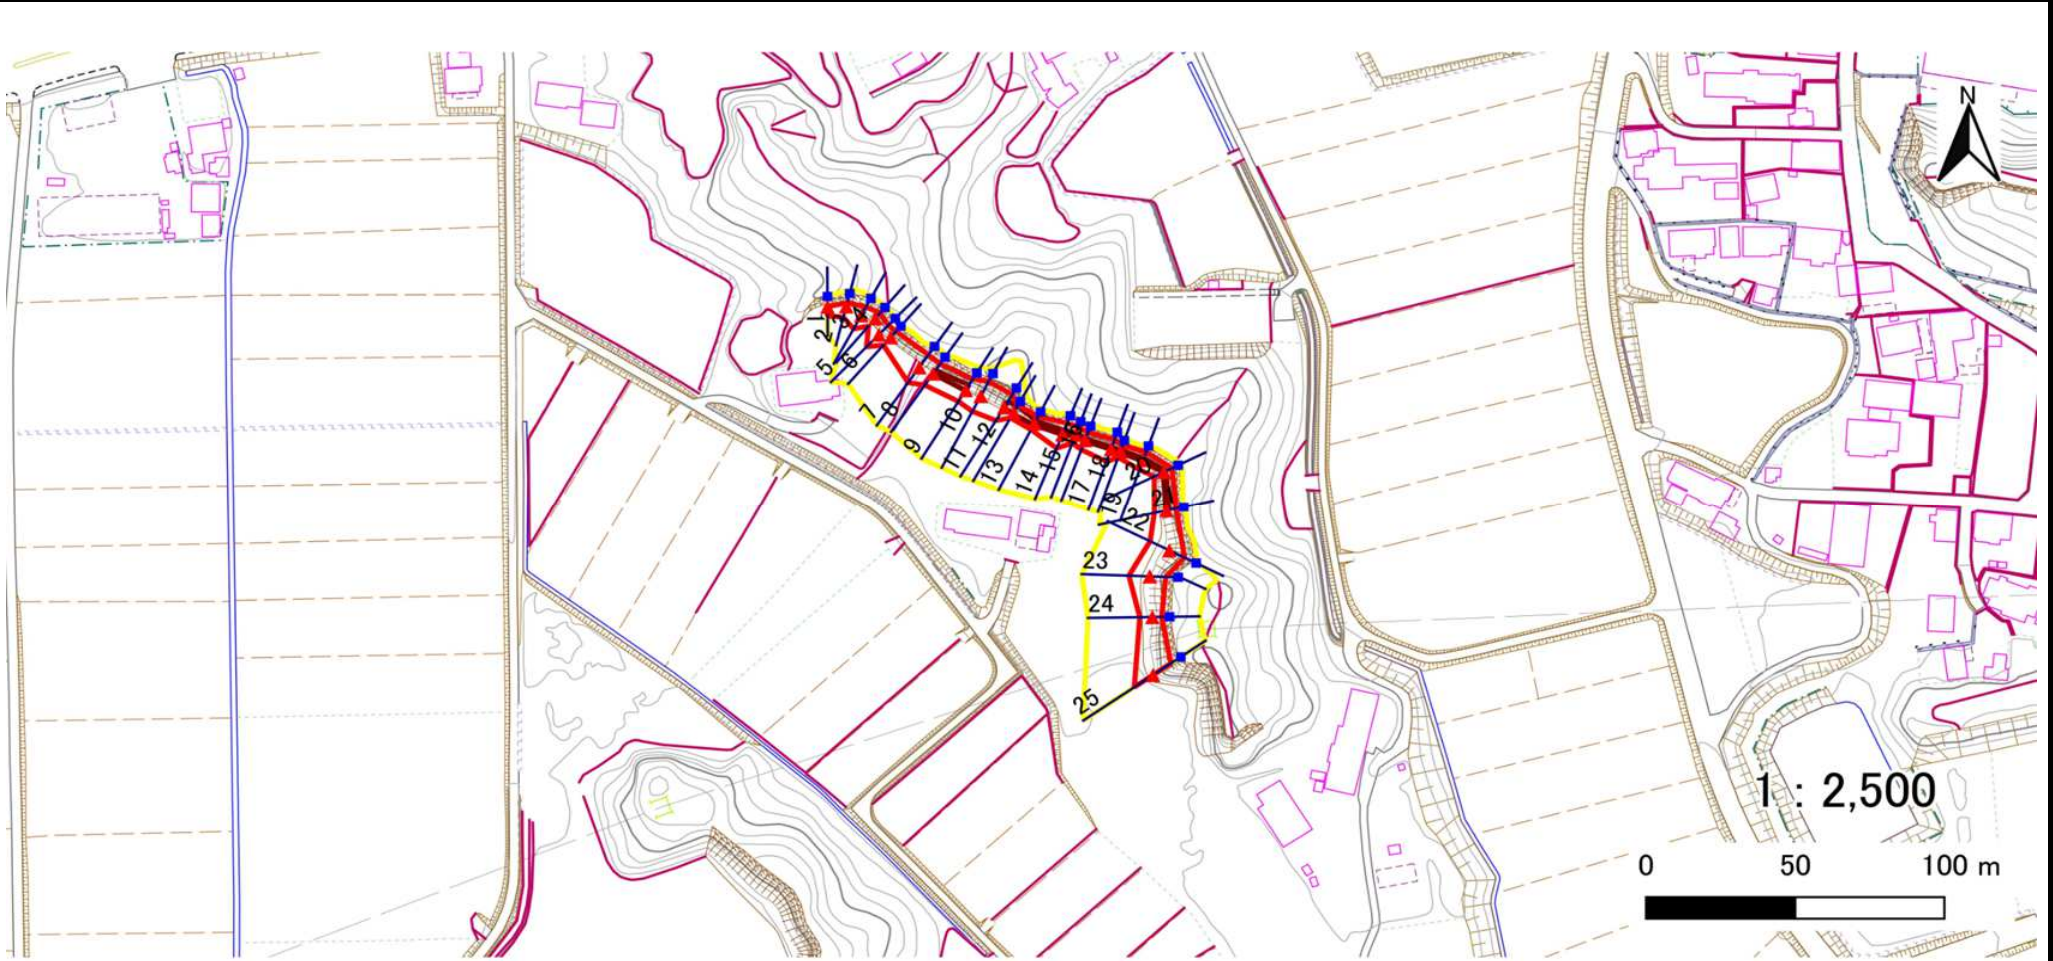
危害のおそれのある土地、著しい危害のおそれのある土地の設定図

| 急傾斜地の位置 | 箇所番号 | N215K0252 | 箇所名 | 山畑2 | 所在地 | 大崎市三本木蟻ヶ袋字山畑 |

| 急傾斜地の位置 | | 箇所番号 | | N215K0252 | | 箇所名 | | 山畑2 | | 所在地 | | 大崎市三本木蟻ヶ袋字山畑 | | | | | |
| 横断測線の区間 | 土石等の移動により建築物の地上部に作用すると想定される力 | | | | 土石等の堆積により建築物の地上部に作用すると想定される力 | | | | 横断測線の区間 | 土石等の移動により建築物の地上部に作用すると想定される力 | | | | 土石等の堆積により建築物の地上部に作用すると想定される力 | | | |

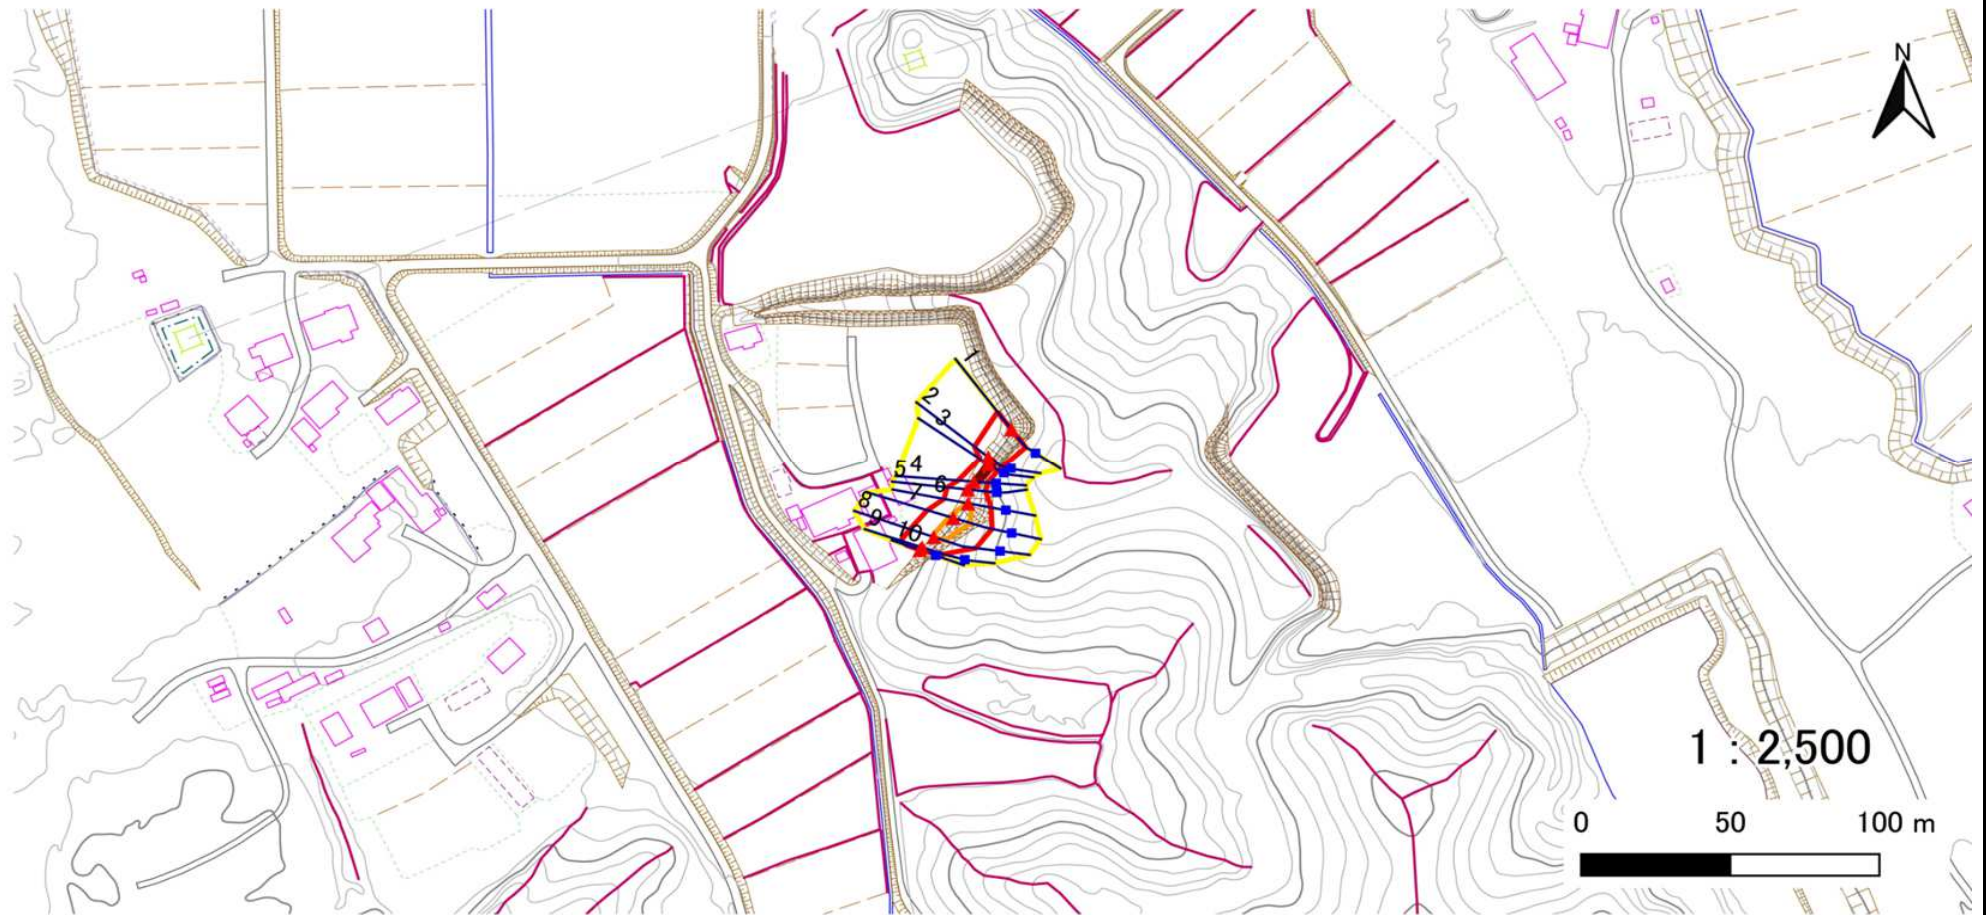
危害のおそれのある土地、著しい危害のおそれのある土地の設定図

| 急傾斜地の位置 | 箇所番号 | N215K0253 | 箇所名 | 山畑3 | 所在地 | 大崎市三本木蟻ヶ袋字山畑 |

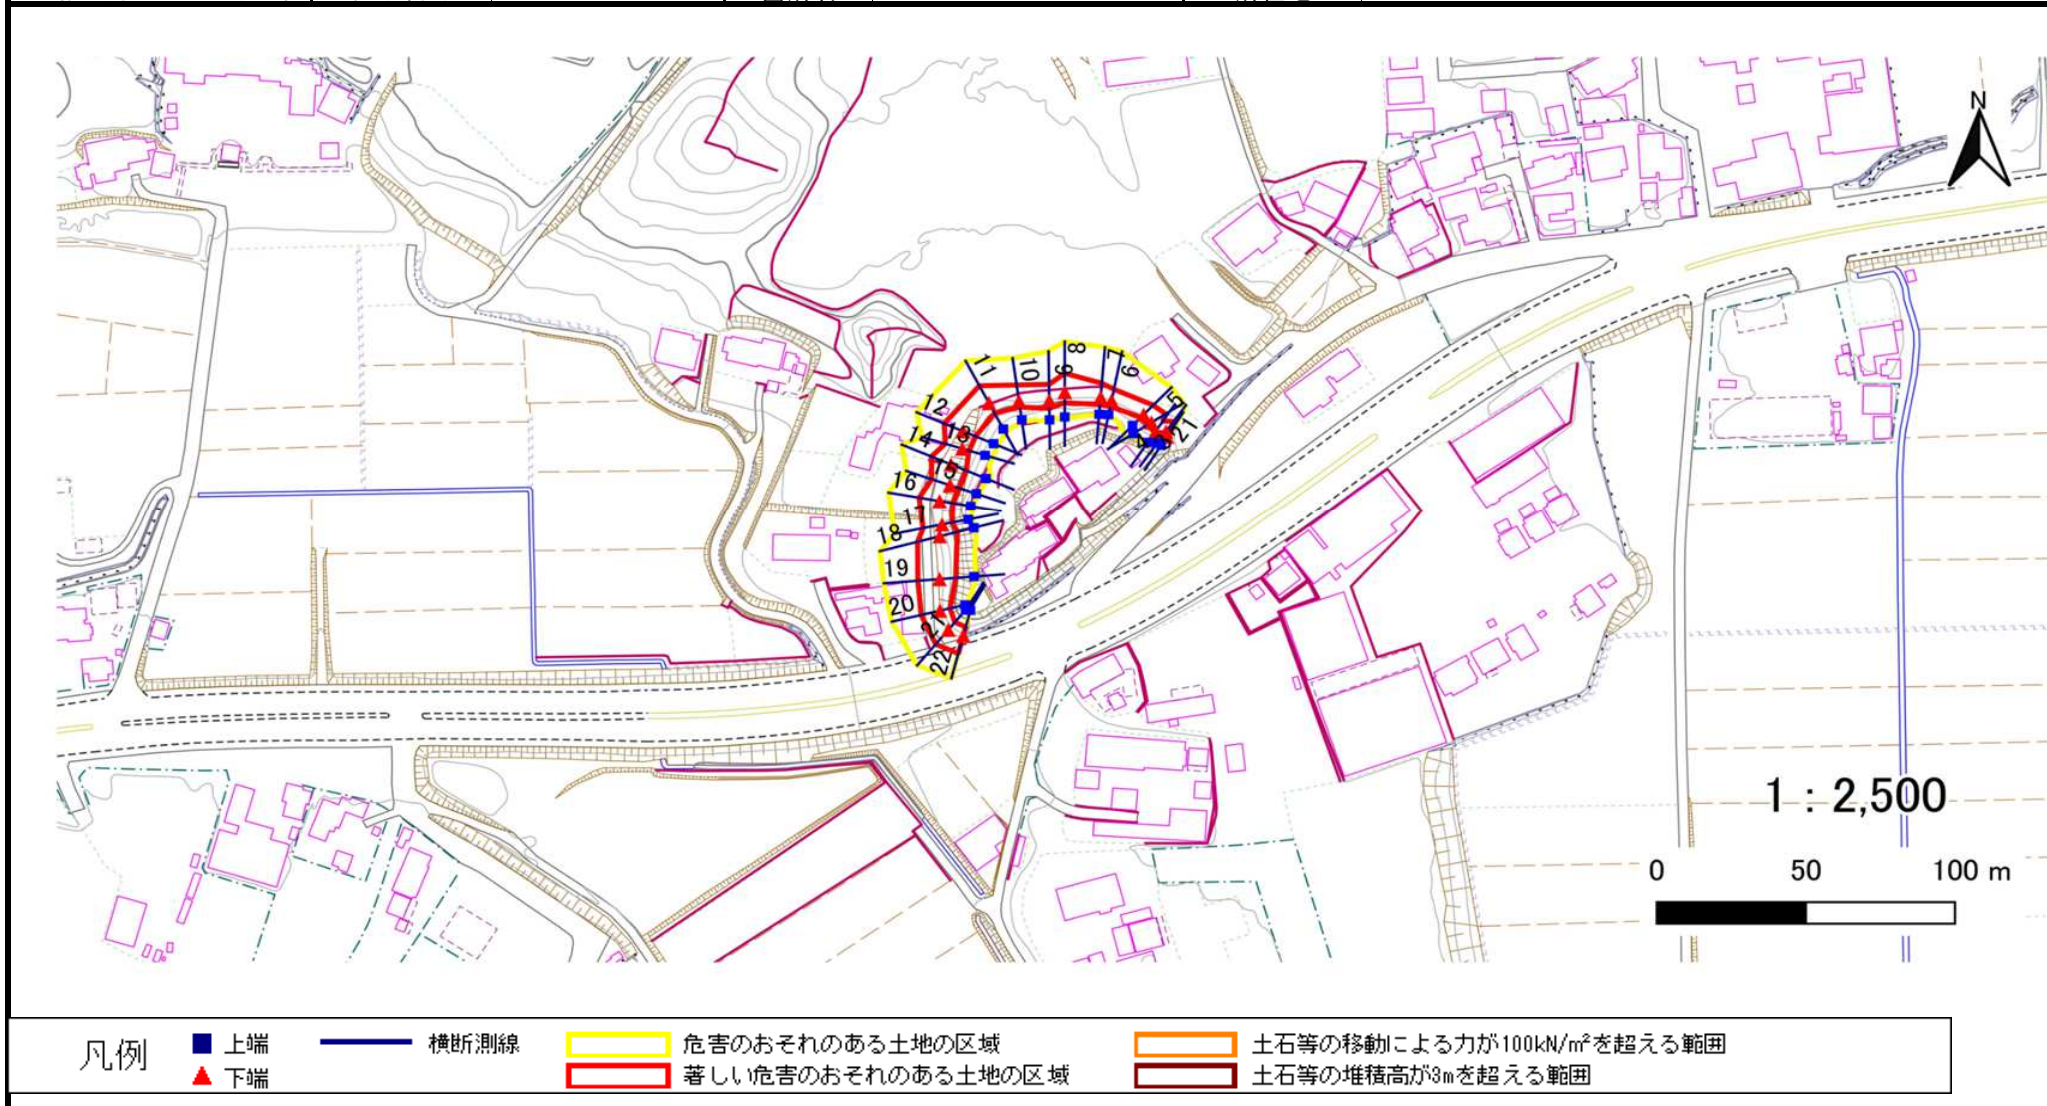
危害のおそれのある土地、著しい危害のおそれのある土地の設定図

| 急傾斜地の位置 | 箇所番号 | N215K0255 | 箇所名 | 館山 | 所在地 | 大崎市三本木坂本字館山、山中 |

| 急傾斜地の位置 | | 箇所番号 | | N215K0255 | | 箇所名 | | 館山 | | 所在地 | | 大崎市三本木坂本字館山、山中 | | | | | |
| 横断測線の区間 | 土石等の移動により建築物の地上部に作用すると想定される力 | | | | 土石等の堆積により建築物の地上部に作用すると想定される力 | | | | 横断測線の区間 | 土石等の移動により建築物の地上部に作用すると想定される力 | | | | 土石等の堆積により建築物の地上部に作用すると想定される力 | | | |

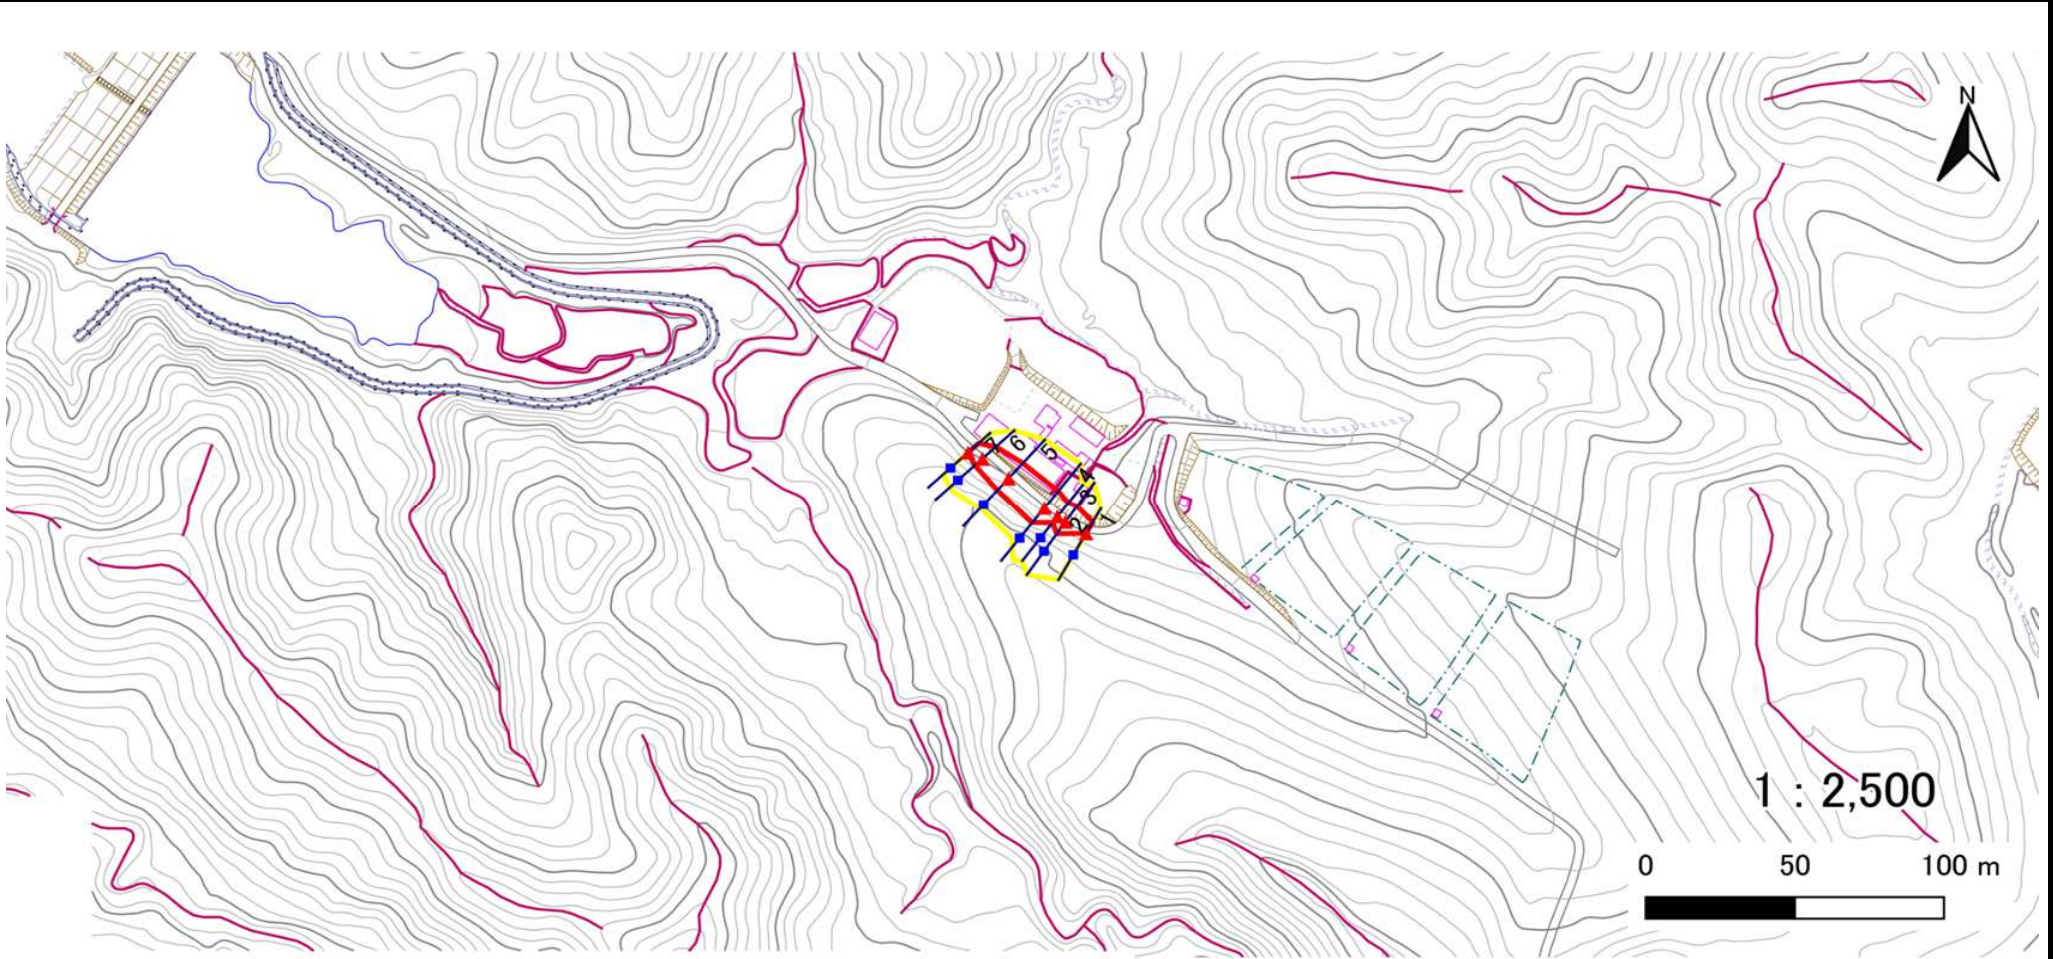
危害のおそれのある土地、著しい危害のおそれのある土地の設定図

| 急傾斜地の位置 | 箇所番号 | N215K0265 | 箇所名 | 秣場 | 所在地 | 大崎市三本木音無字秣場 |
