# 河川・砂防工事だより (第3号)

# 若柳大林（迫川左岸）の工事進捗状況

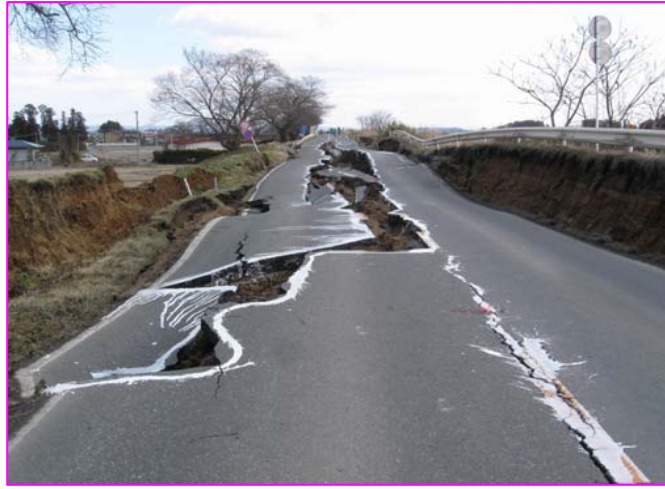
災害発生
