河川・砂防工事だより（第2号）

若柳大林（迫川左岸）の工事進捗状況

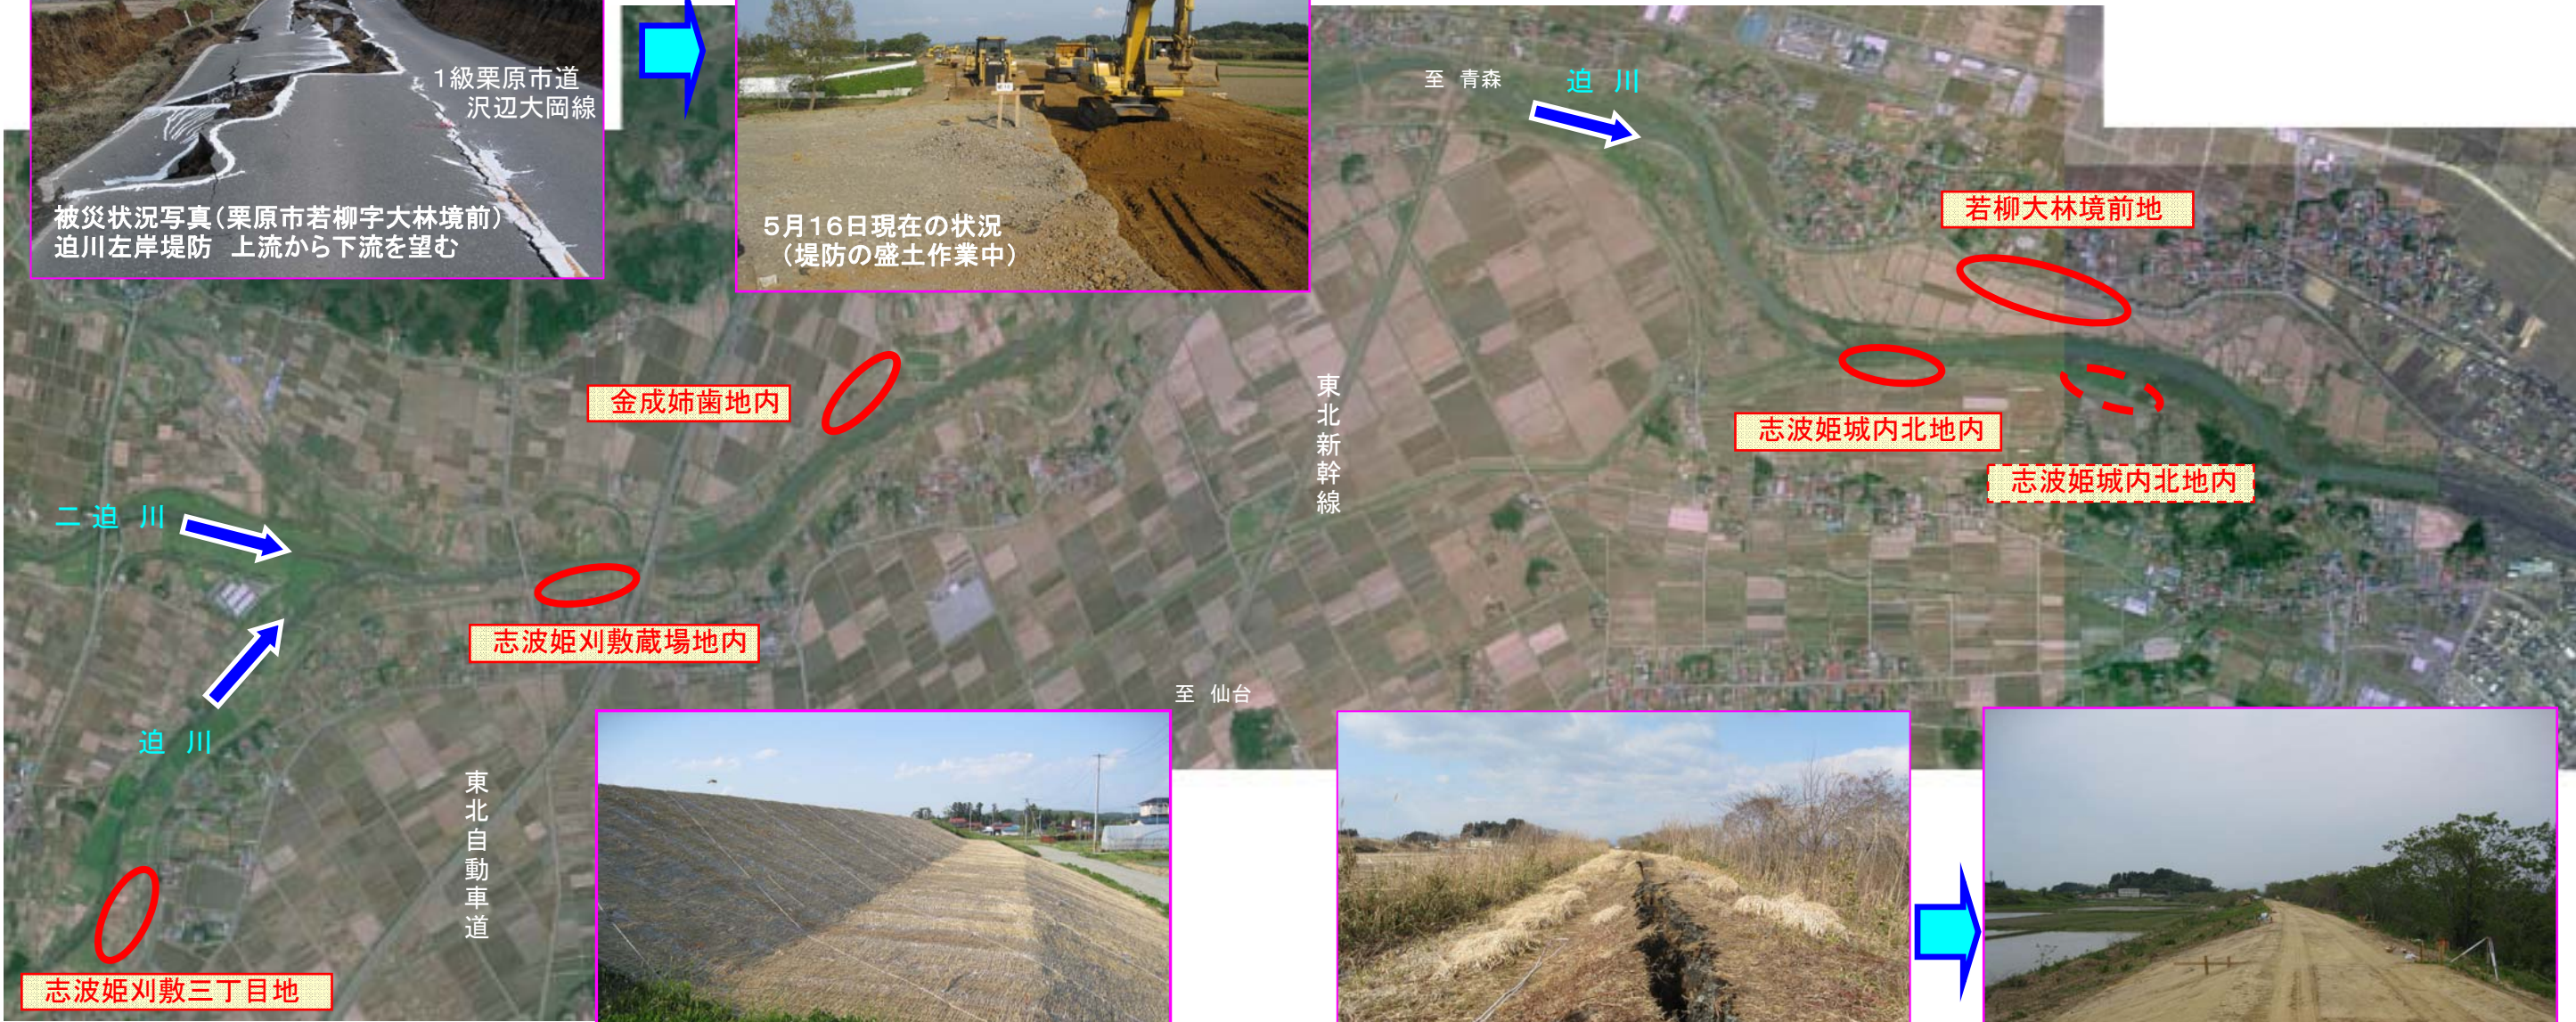
平成23年3月11日の『東北地方太平洋沖地震』により、栗原市内の河川においても多くの被害が発生しました。特に迫川の傷跡は深く、市内5箇所にて台風シーズン
の大雨により堤防が破れる恐れがあります。そこで堤防決壊の恐れがある箇所については、梅雨入りする6月までに堤防機能を回復させるため、他の被災箇所
に先行して工事を進めています。なお、若柳大林境前の堤防機能は回復するものの、道路の通行が可能となるのは8月頃となる見込みです。なにかとご不便をおかけしますが、ご協
力のほどよろしく申し上げます。

凡 例	
	堤防の被災箇所
	堤防被災箇所であり、応急工事の必要箇所

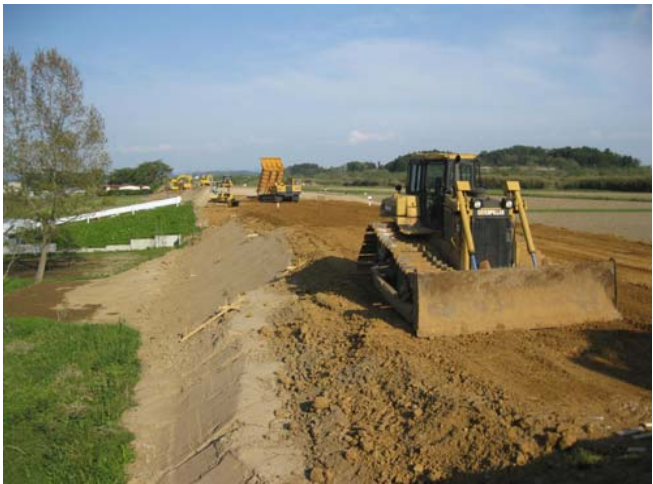
5月中旬の状況です

ゆるんだ土を取り除いた後、締め固めながら、もとどおりに土を盛ります
