土砂災害警戒区域等の指定の告示に係る図書(その1)

告示番号	宮城県告示第769号
告示年月日	平成24年10月9日

自然現象の種類	急傾斜地の崩壊
箇所番号	Ⅱ-自-1462(1321001462)
箇所名	大東の1
所在地	栗原市一迫字大川口大東
調査機関	宮城県北部土木事務所栗原地域事務所

危害のおそれのある土地、著しい危害のおそれのある土地の設定図

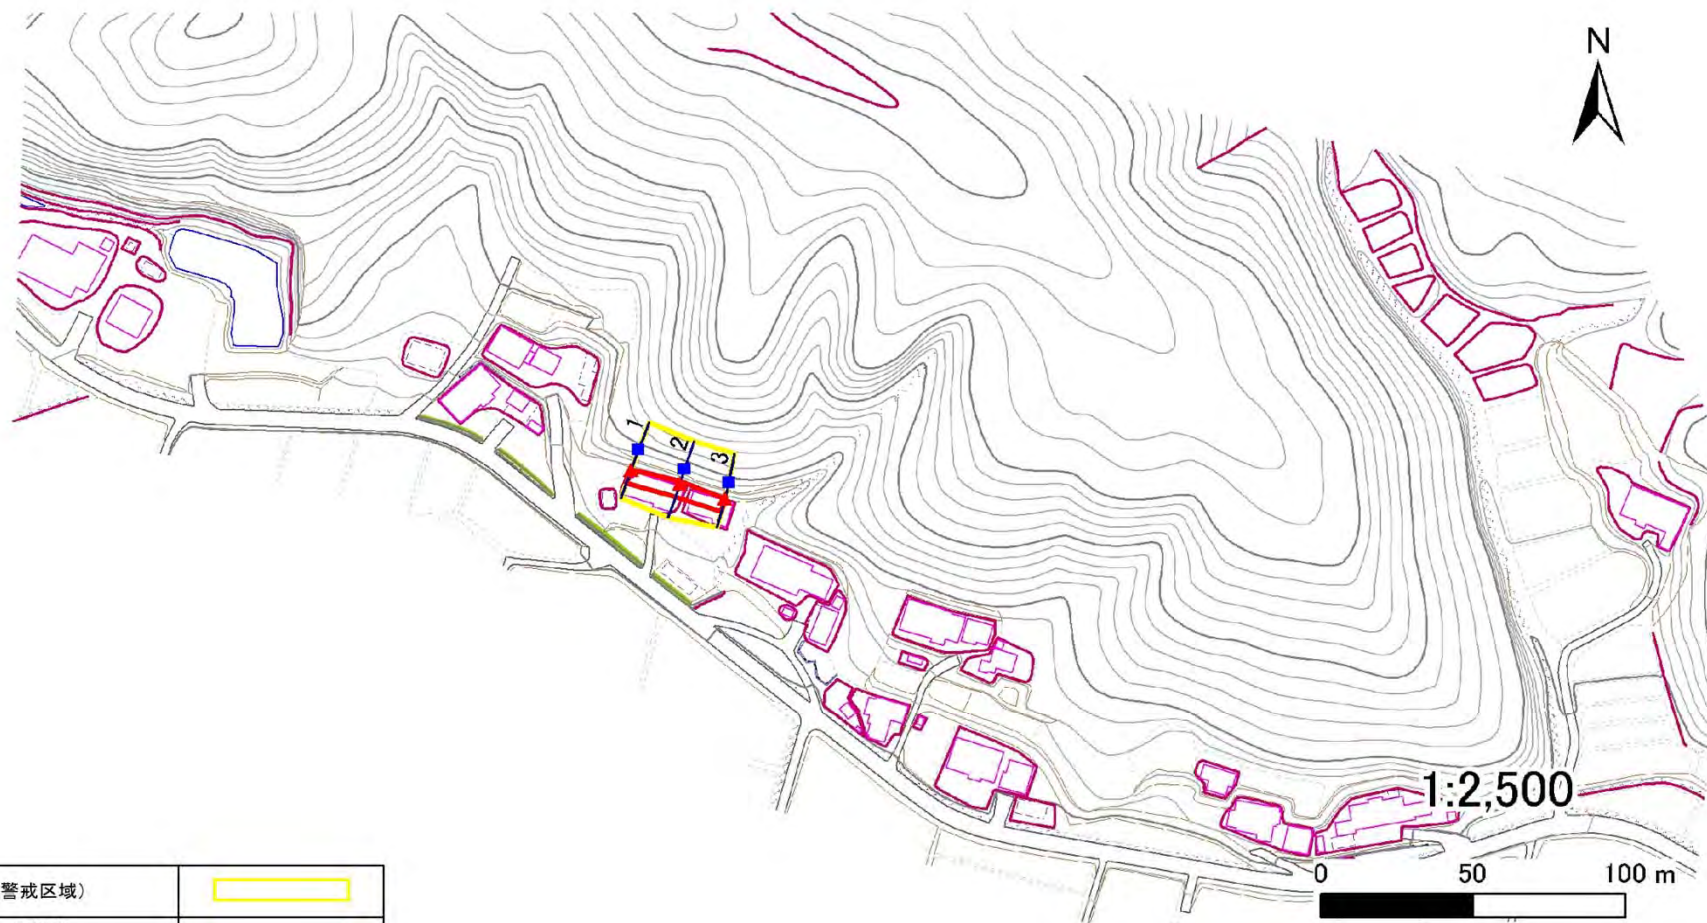
危害のおそれのある土地の区域(土砂災害警戒区域)	
著しい危害のおそれのある土地の区域(土砂災害特別警戒区域)	土石等の(移動)高さが1m以下の場合、土石等の移動による力が100kN/m ² を超える区域
	土石等の堆積の高さが3mを超える区域
	それ以外の区域
