第 133 回女川原子力発電所環境調査測定技術会資料

指標線量率関連資料

平成 2 6 年度第 4 四半期

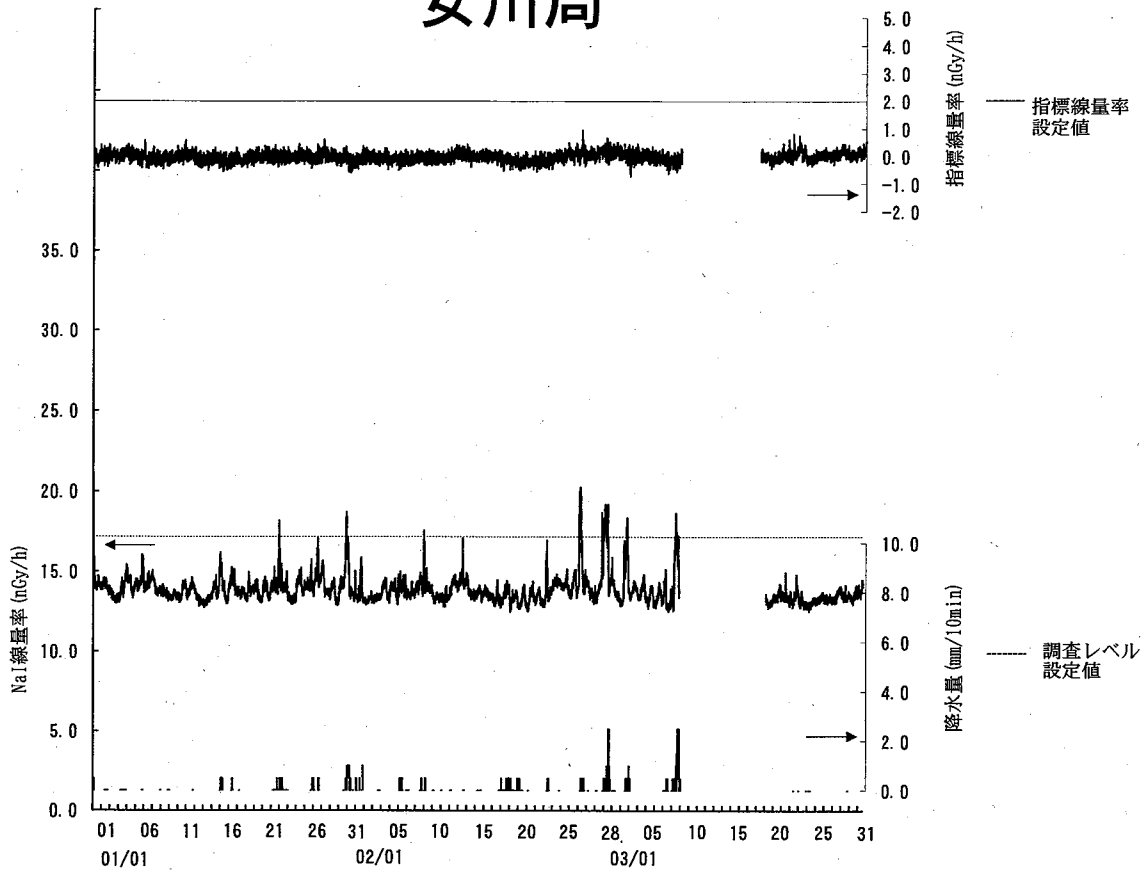
女川局

(注) 下方を鉛で遮へいたNaI (TI) 検出器により測定した。
3月10日～20日の欠測は、テレメータ子局装置（通信装置）更新作業によるものである。

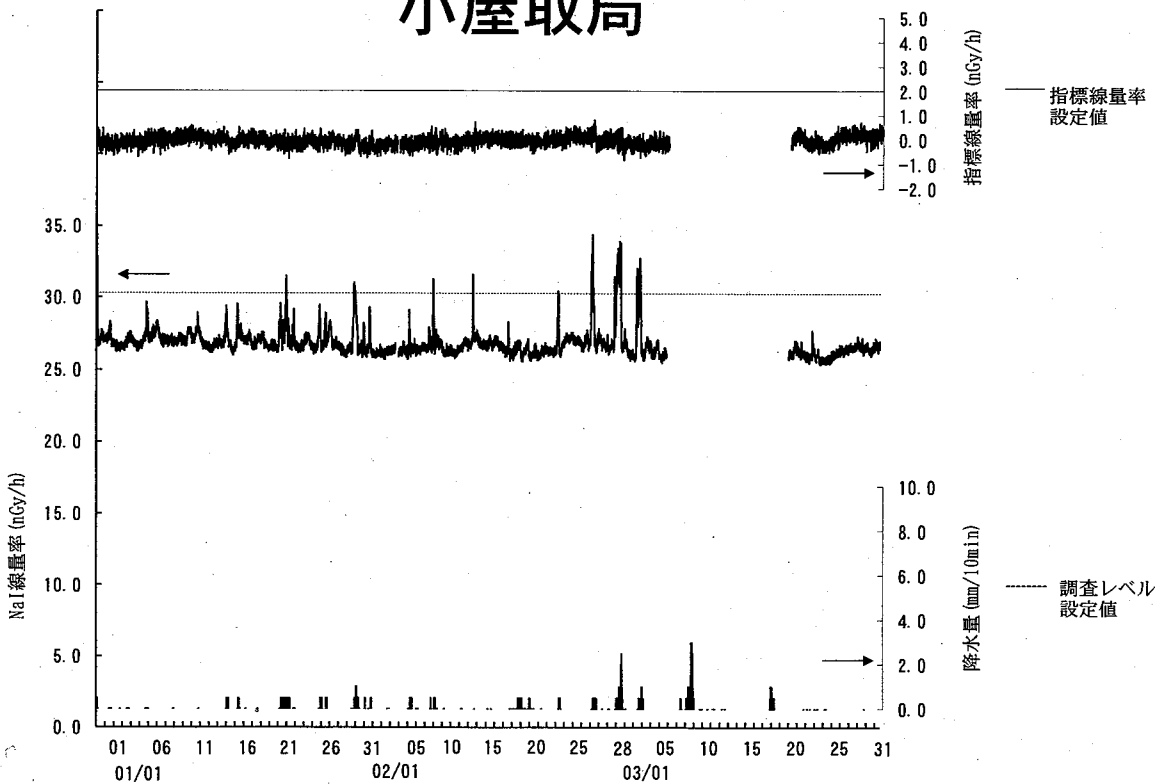
小屋取局

(注) 下方を鉛で遮へいたNaI (TI) 検出器により測定した。
3月7日～21日の欠測は、テレメータ子局装置（通信装置）更新作業によるものである。

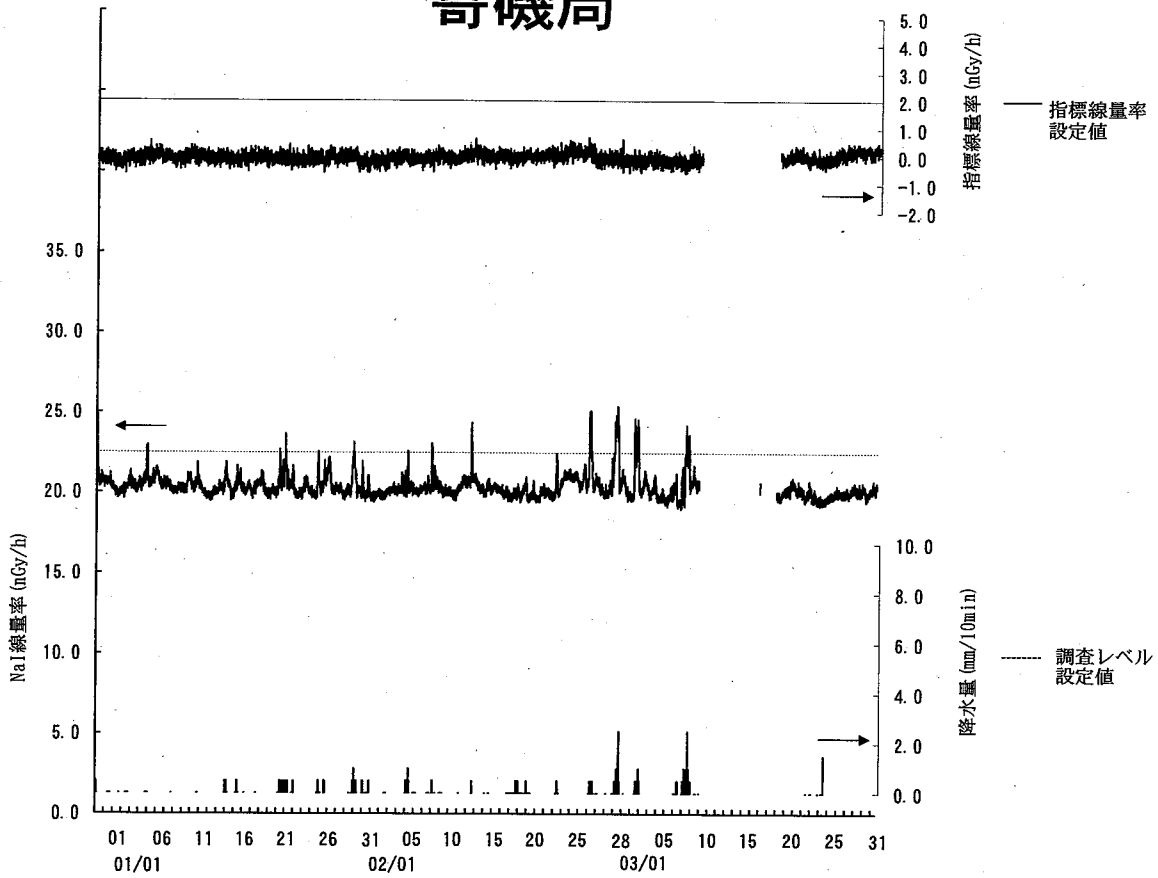
寄磯局

(注) 下方を鉛で遮へいたNaI (TI) 検出器により測定した。
 3月11日～20日の欠測は、テレメータ子局装置（通信装置）更新作業によるものである。

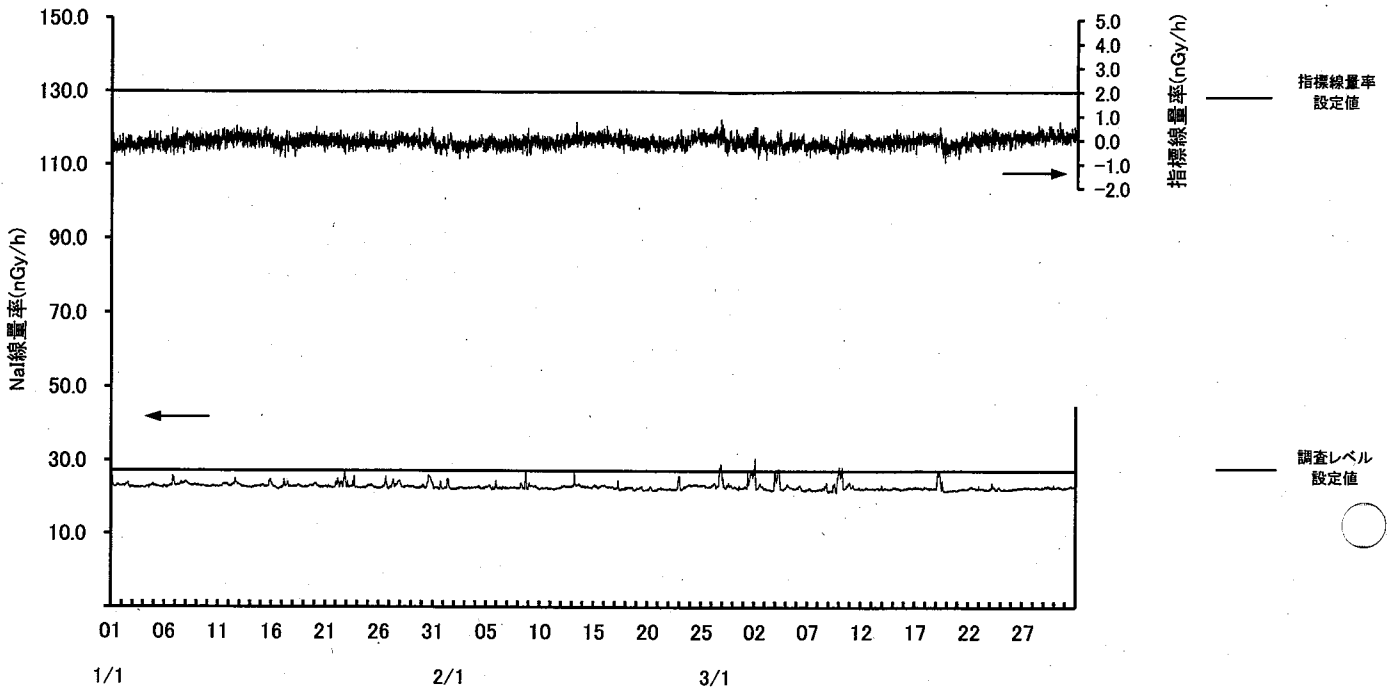
塚浜局

(注) 下方を鉛で遮へいたNaI (T1) 検出器により測定した。

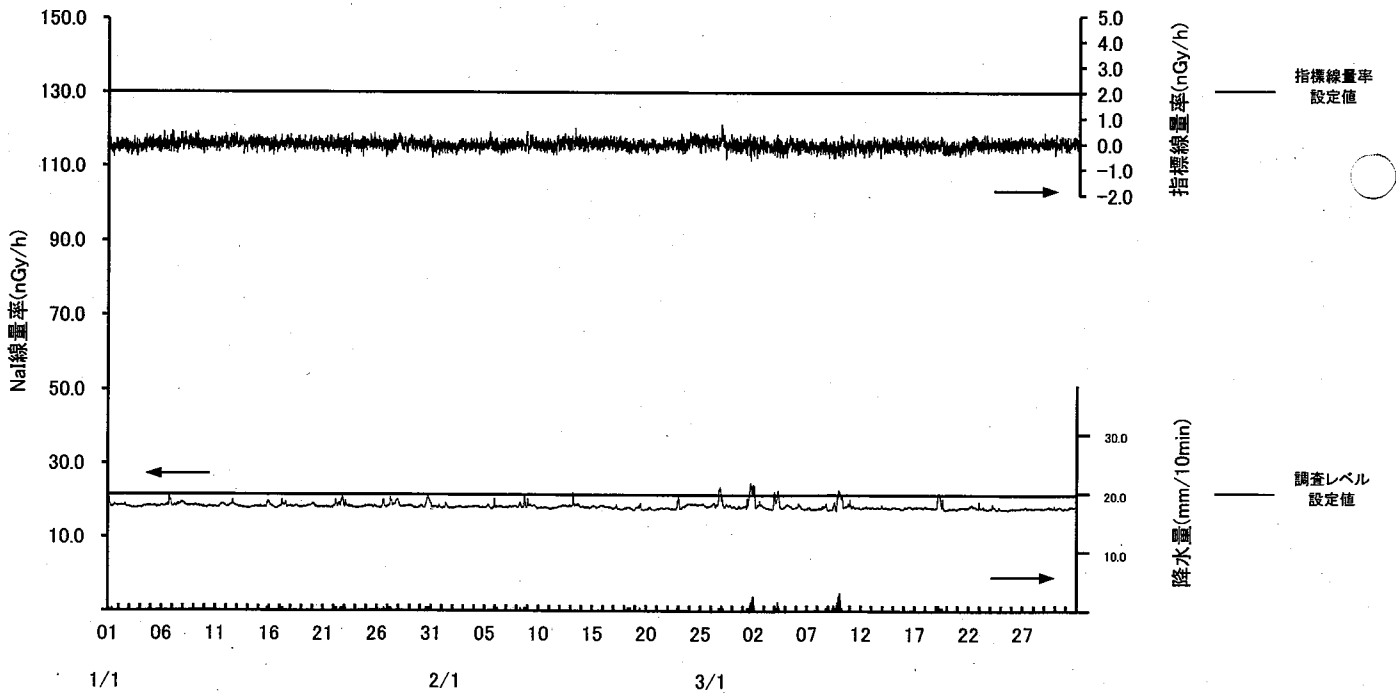
寺間局

(注) 下方を鉛で遮へいたNaI (T1) 検出器により測定した。

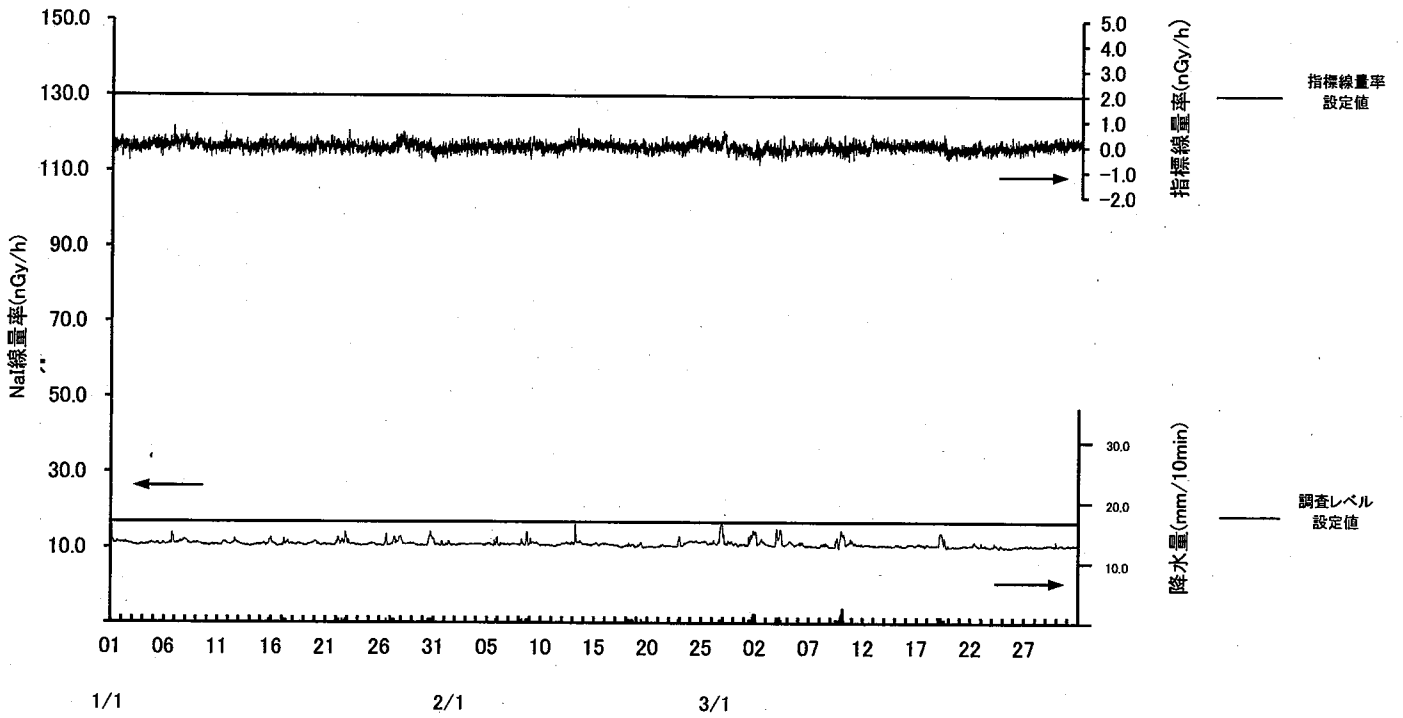
江島局

(注) 下方を鉛で遮へいしたNaI (T1) 検出器により測定した。

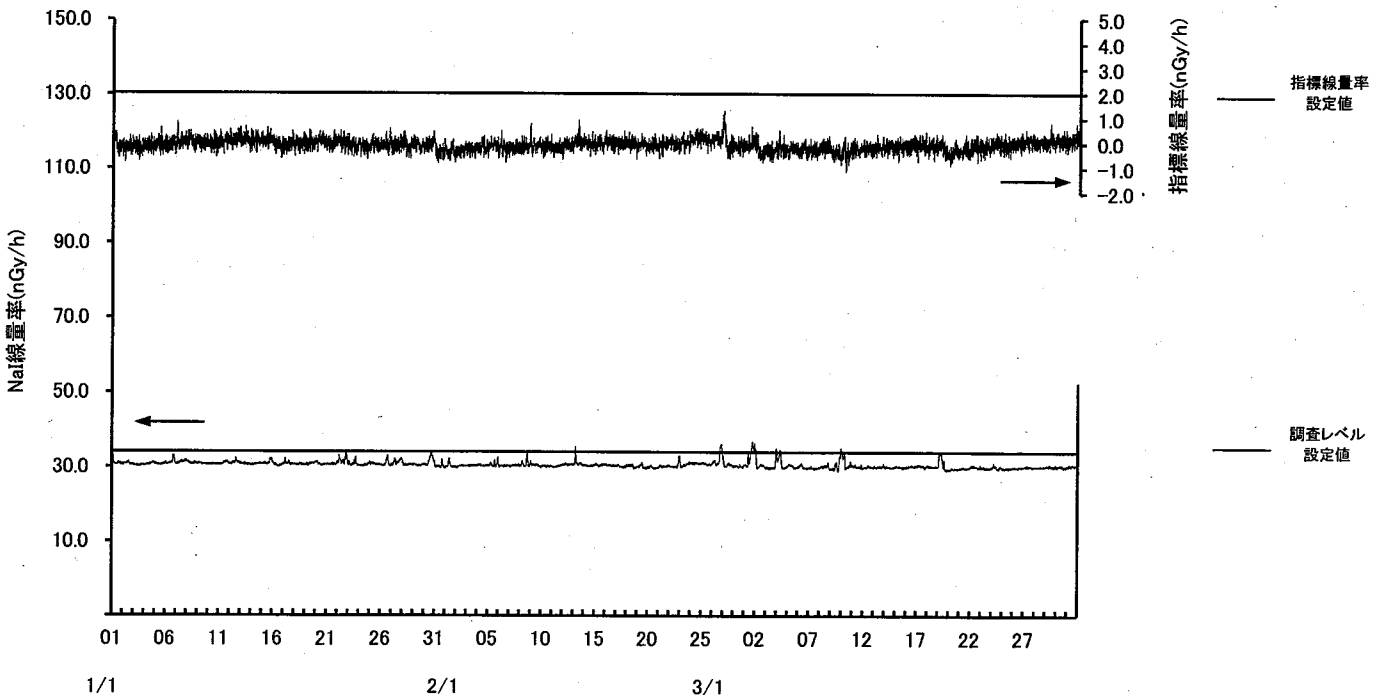
前網局

(注) 下方を鉛で遮へいしたNaI (T1) 検出器により測定した。
