土砂災害警戒区域等の指定の告示に係る図書(その1)

自然現象の種類	急傾斜地の崩壊
箇所番号	I-人-0401(1312000401)
箇所名	大森山
所在地	亶理郡亶理町逢隈下郡字八ツ入
調査機関	宮城県仙台土木事務所

危害のおそれのある土地の区域、著しい危害のおそれのある土地の区域の設定図

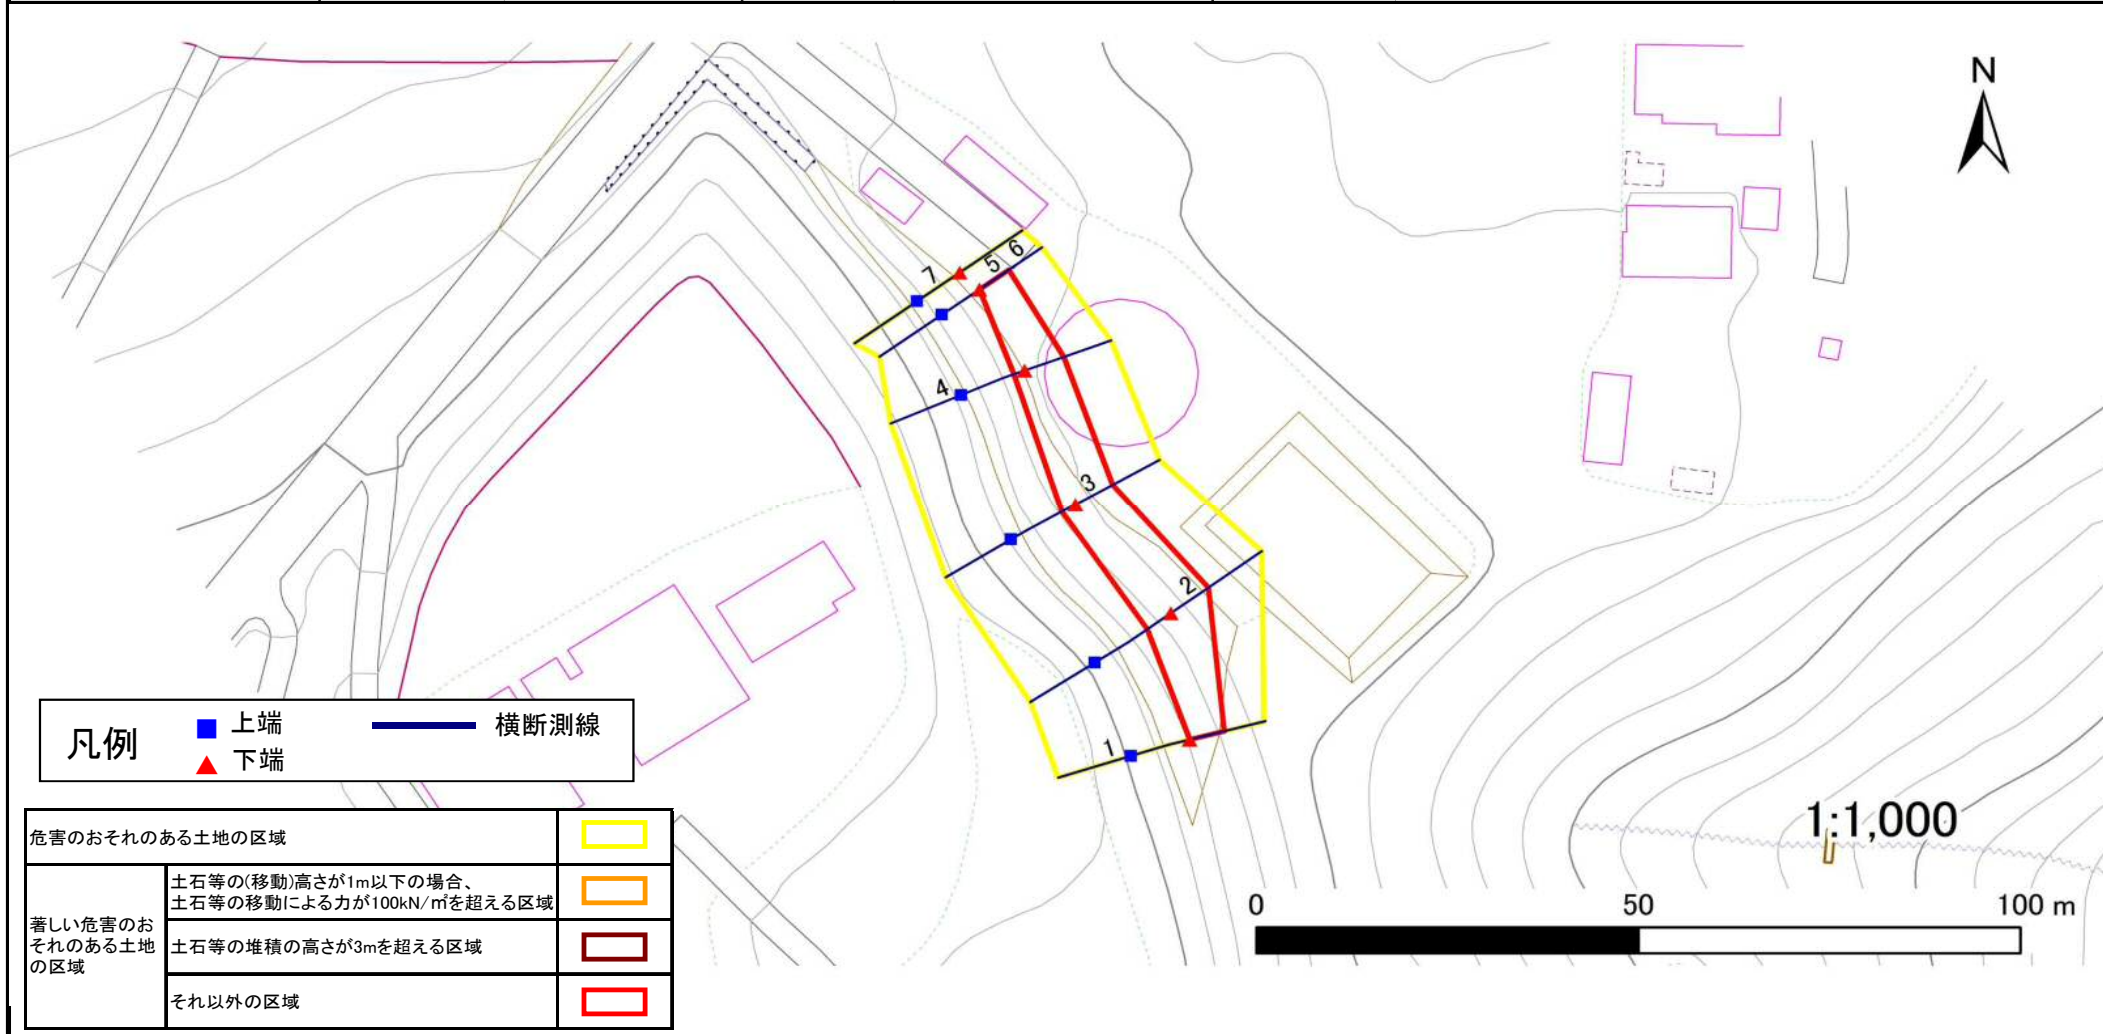
危害のおそれのある土地の区域		
著しい危害のおそれのある土地の区域	土石等の(移動)高さが1m以下の場合、 土石等の移動による力が100kN/m ² を超える区域	
	土石等の堆積の高さが3mを超える区域	
	それ以外の区域
