土砂災害警戒区域等の指定の告示に係る図書(その1)

告示番号	宮城県告示第933号
告示年月日	平成30年10月16日

自然現象の種類	急傾斜地の崩壊
箇所番号	Ⅱ-人-0107(1322000107)
箇所名	八坂
所在地	栗原市金成片馬合八坂
調査機関	宮城県北部土木事務所栗原地域事務所

危害のおそれのある土地、著しい危害のおそれのある土地の設定図

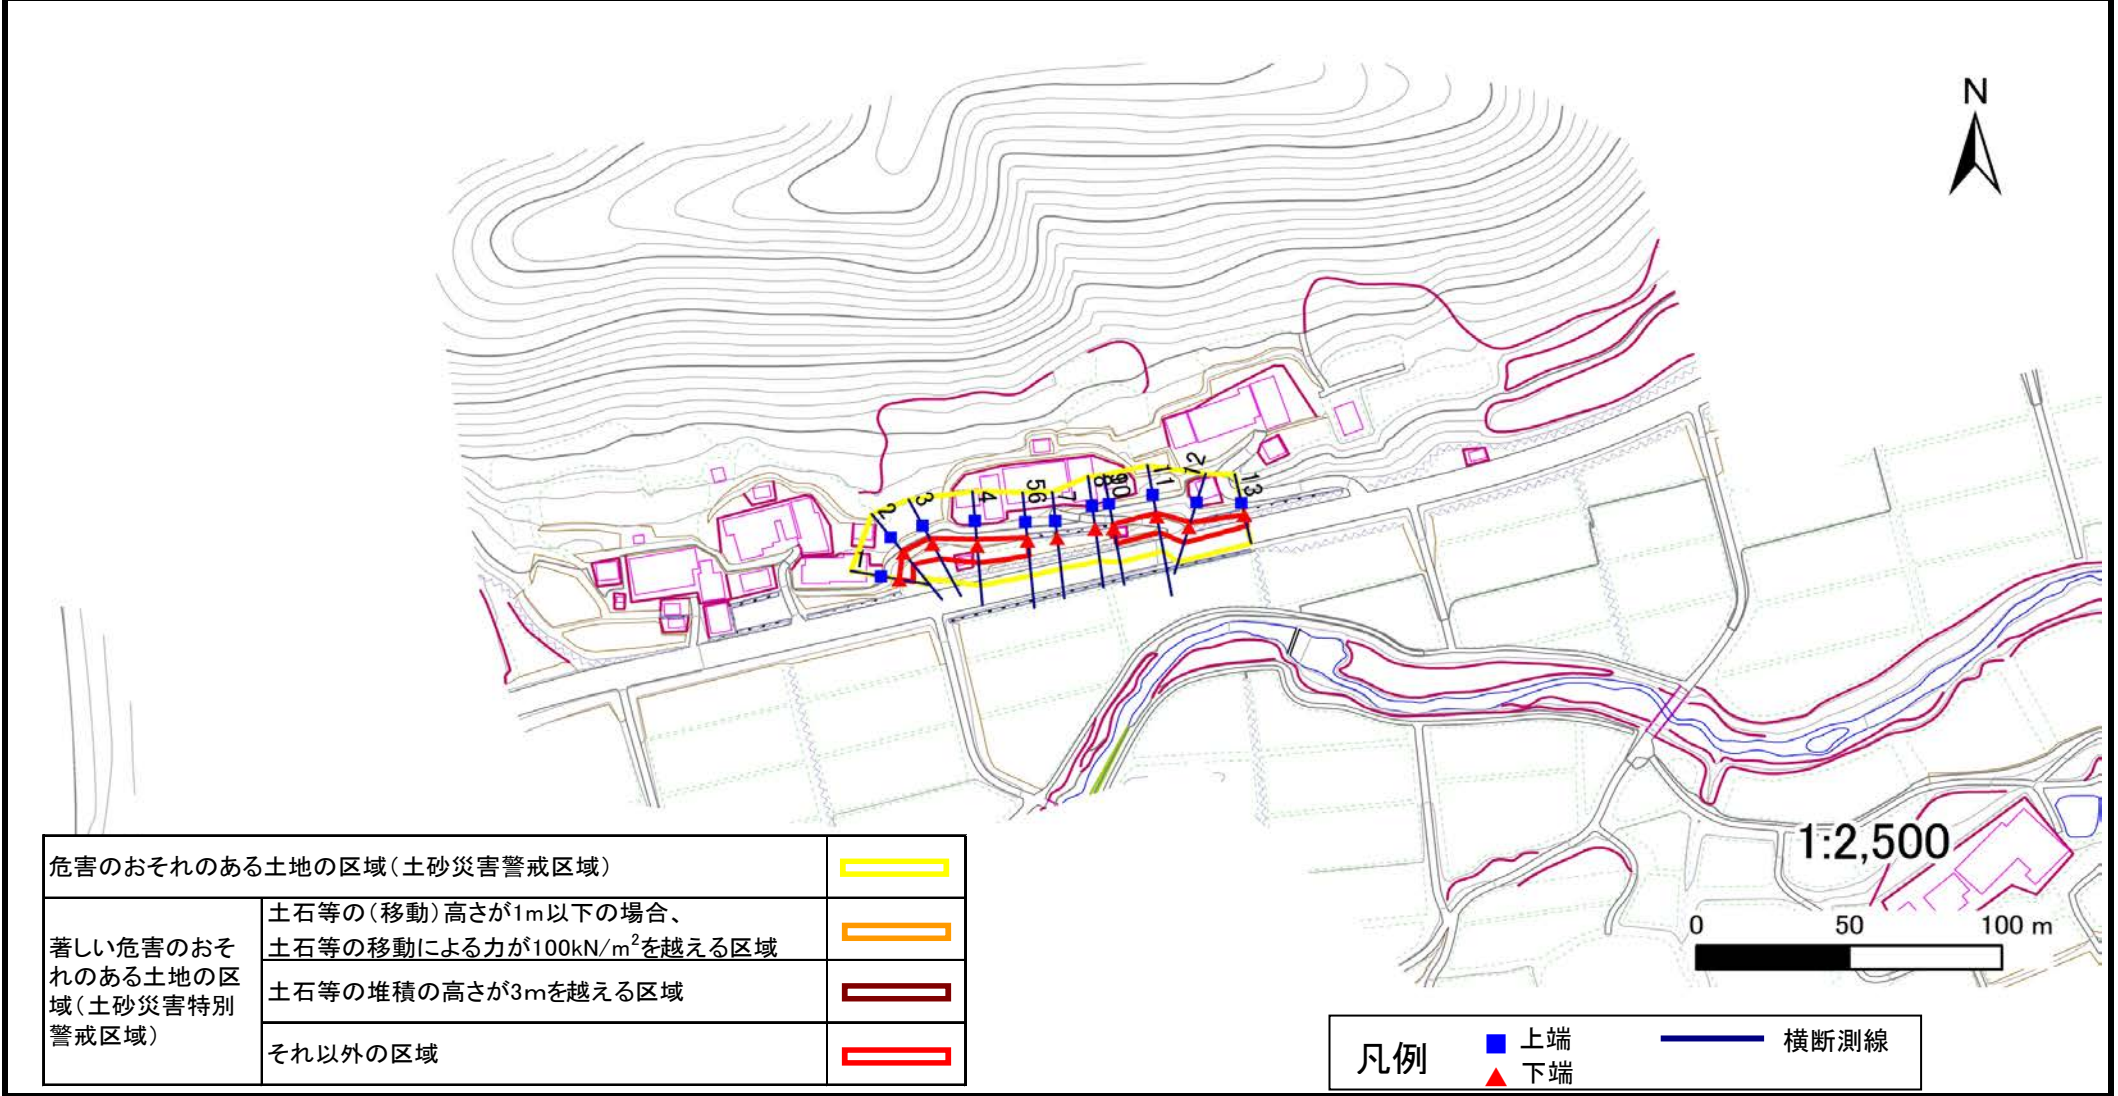
危害のおそれのある土地の区域(土砂災害警戒区域)		
著しい危害のおそれのある土地の区域(土砂災害特別警戒区域)	土石等の(移動)高さが1m以下の場合、 土石等の移動による力が100kN/m ² を越える区域	
	土石等の堆積の高さが3mを越える区域	
	それ以外の区域
