土砂災害警戒区域等の指定の告示に係る図書(その1)

自然現象の種類	急傾斜地の崩壊
箇所番号	I-人-0056
箇所名	茂ヶ崎の2
所在地	仙台市太白区茂ヶ崎三丁目
調査機関	宮城県仙台土木事務所

土砂災害警戒区域等の指定の公示に係る図書(その3)(案)

様式-3(急) 建築物の構造の規制に必要な衝撃に関する事項	自然現象の種類	急傾斜地の崩壊	箇所番号	I-人-0056
	告示番号		箇所名	茂ヶ崎の2
	告示年月日		所在地	仙台市太白区茂ヶ崎三丁目

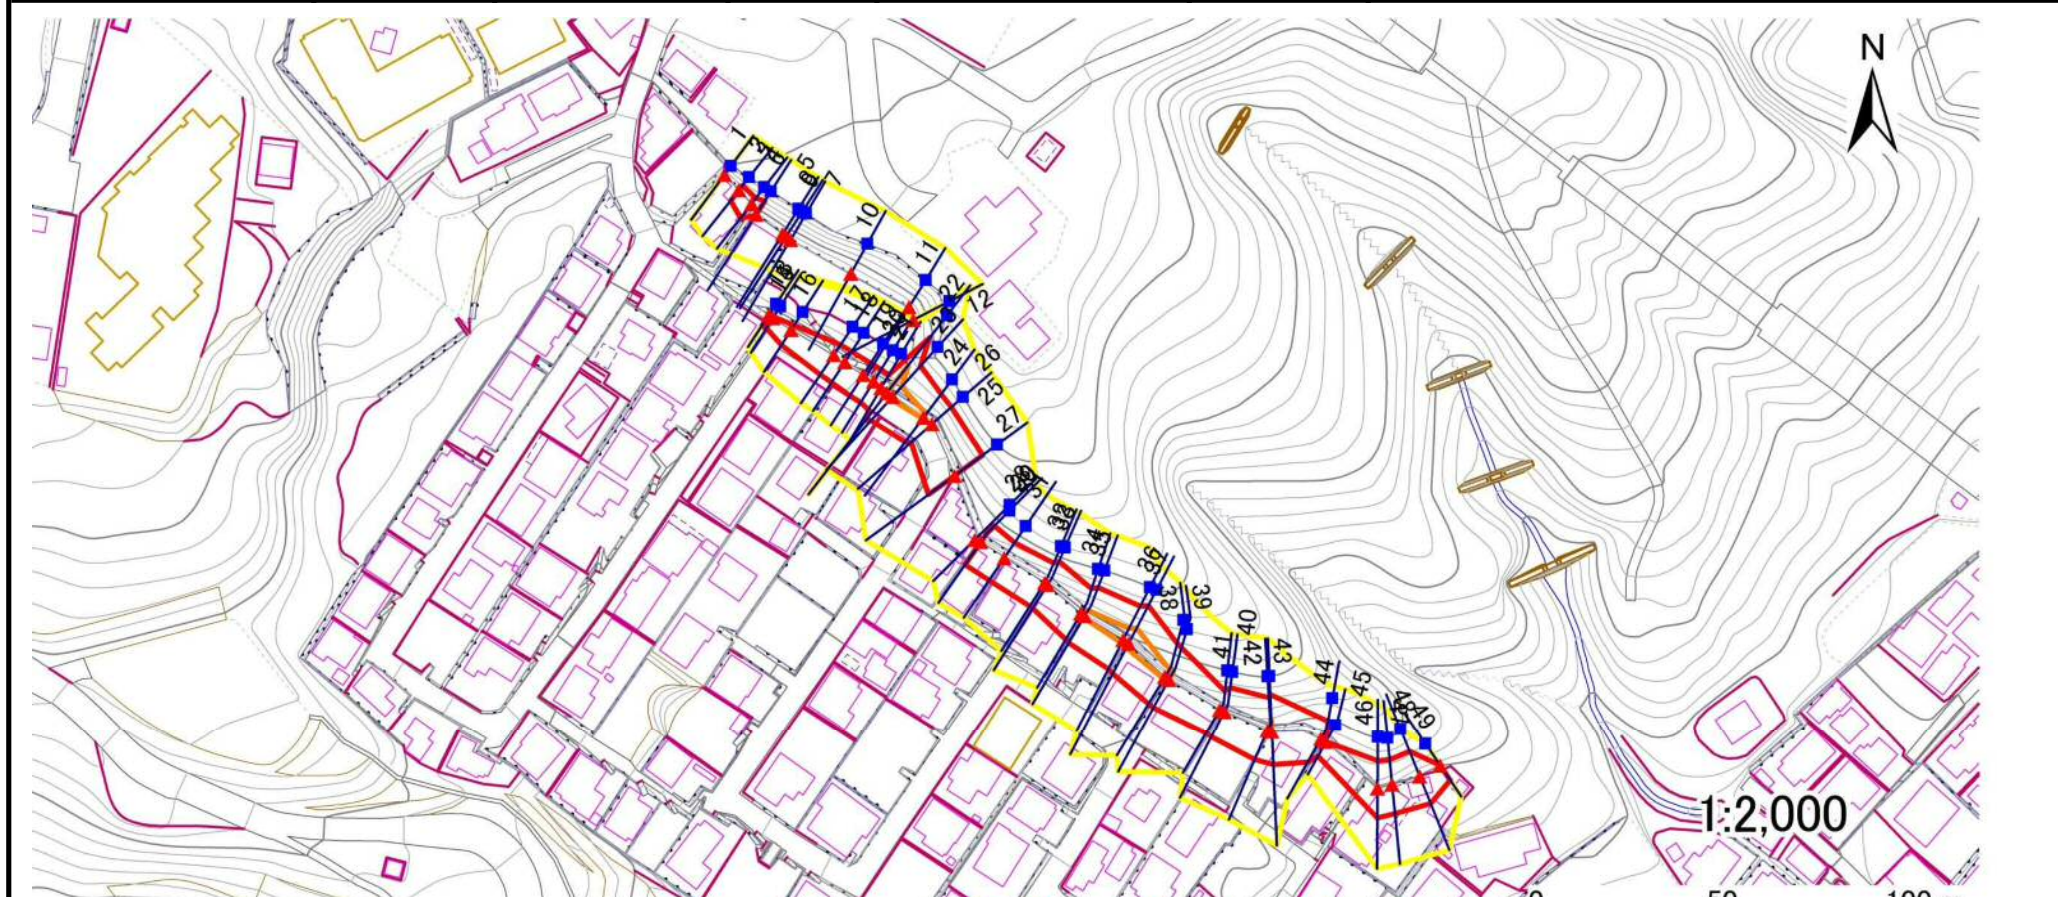
急傾斜地の位置	箇所番号	I-人-0056	箇所名	茂ヶ崎の2	所在地	仙台市太白区茂ヶ崎三丁目
---------	------	----------	-----	-------	-----	--------------

危険のおそれのある土地の区域(土砂災害警戒区域)		
著しい危険のおそれのある土地の区域(土砂災害特別警戒区域)	土石等の(移動)高さが1m以下の場合 土石等の移動による力が100kN/m ² を超える区域	
	土石等の堆積の高さが3mを越える区域	
それ以外の区域

凡例		上端		横断測線
		下端
