土砂災害警戒区域等の指定の告示に係る図書(その1)

自然現象の種類	急傾斜地の崩壊
箇所番号	Ⅲ-自-0151
箇所名	生出前の2
所在地	仙台市太白区茂庭生出前
調査機関	宮城県仙台土木事務所

土砂災害警戒区域等の指定の告示に係る図書(その2)

急傾斜地の位置	箇所番号	III-自-0151	箇所名	生出前の2	所在地	仙台市太白区茂庭生出前
---------	------	------------	-----	-------	-----	-------------

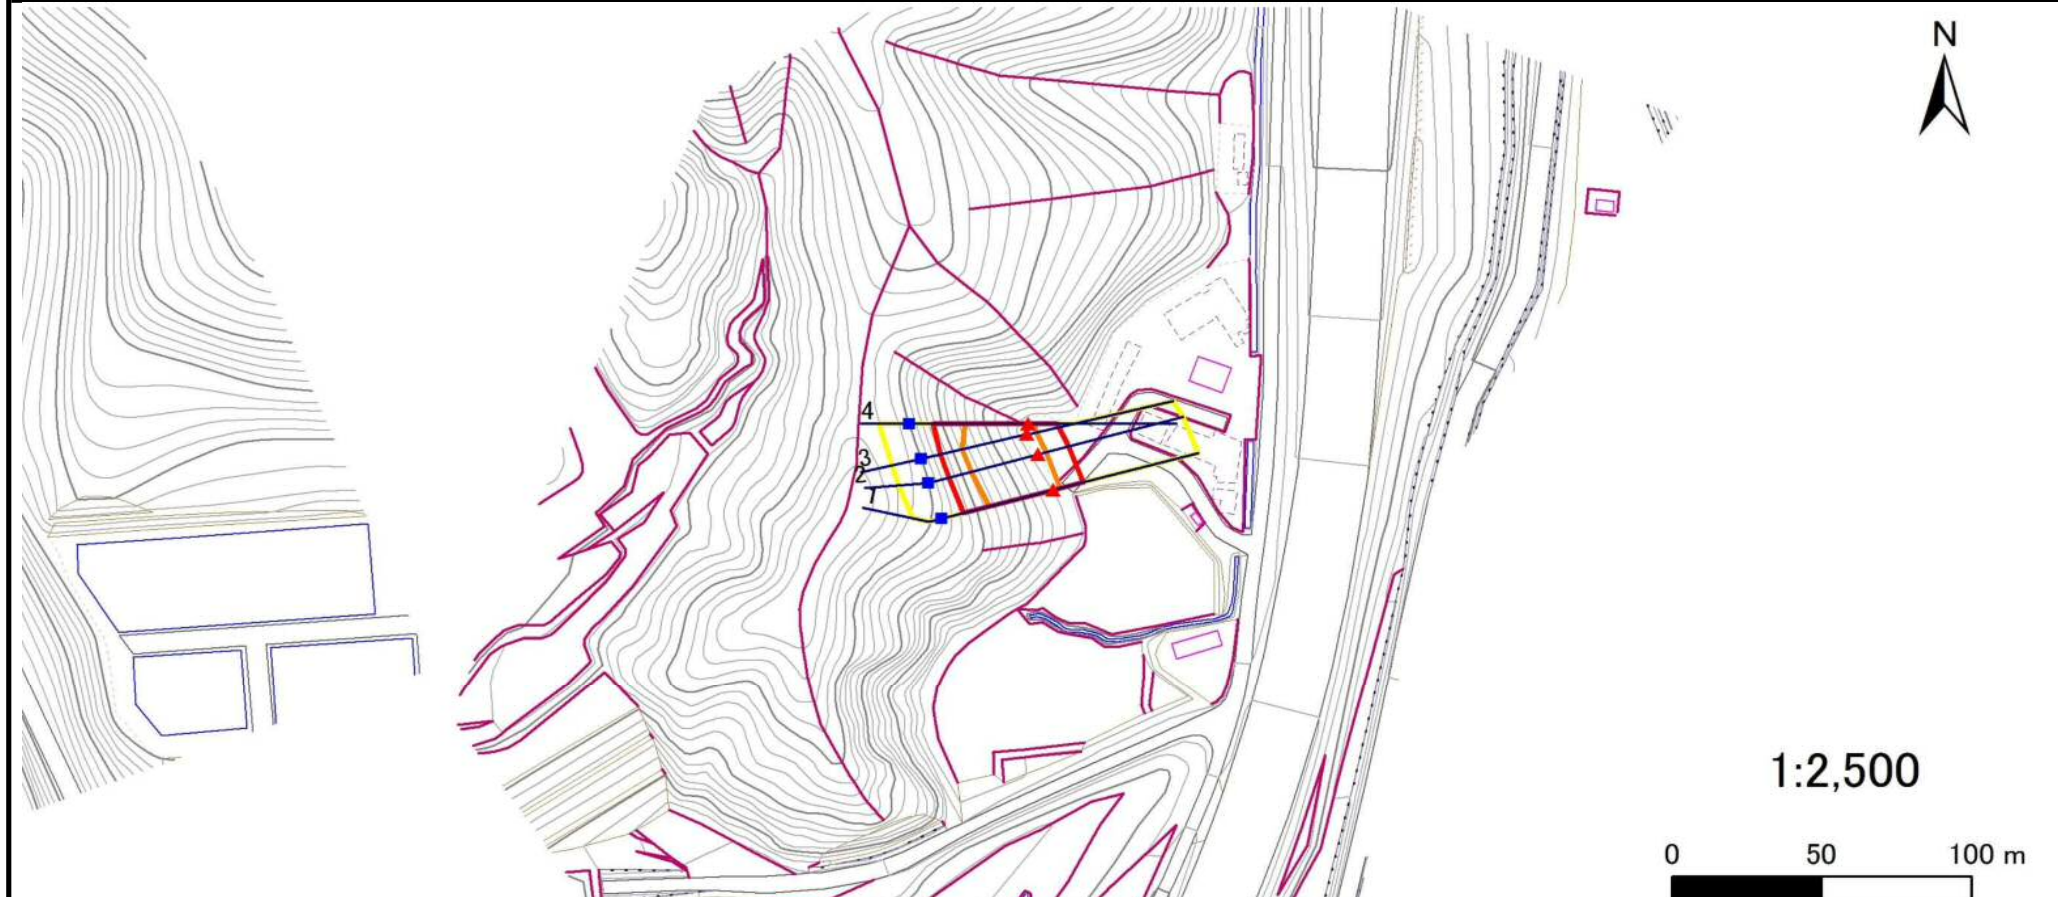
危険のおそれのある土地の区域(土砂災害警戒区域)		
著しい危険のおそれのある土地の区域(土砂災害特別警戒区域)	土石等の(移動)高さが1m以下の場合 土石等の移動による力が100kN/m ² を超える区域	
	土石等の堆積の高さが3mを超える区域	
	それ以外の区域
