鳴瀬川水系河川整備計画

[知事管理区間]

平成 27 年 6 月

宮 城 県

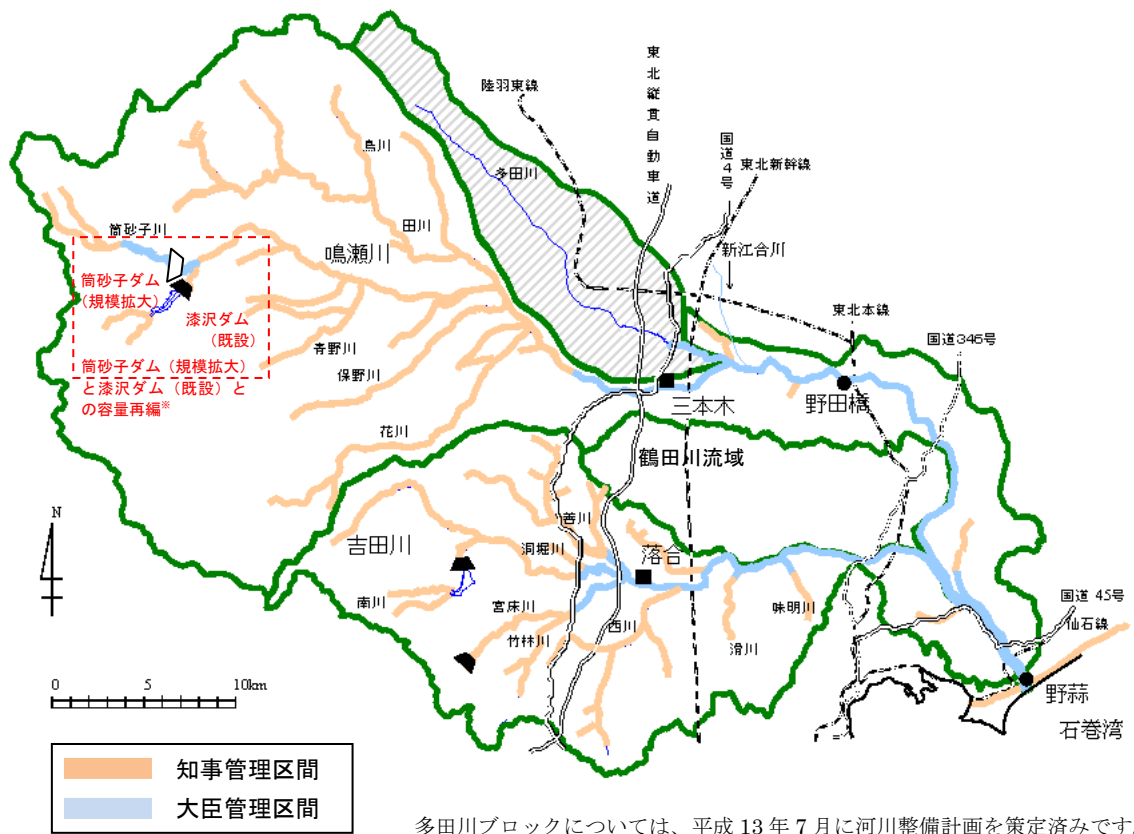
図 1-1 河川整備計画の対象区間（知事管理区間）

本計画の対象区間は、宮城県の管理区間（知事管理区間）である 55 河川、330.2km とします。なお、鳴瀬川本川下流部における大臣管理区間の整備計画策定及び変更時には十分な協議、調整を図り、大臣管理区間の整備計画との不整合が生じないように留意します。

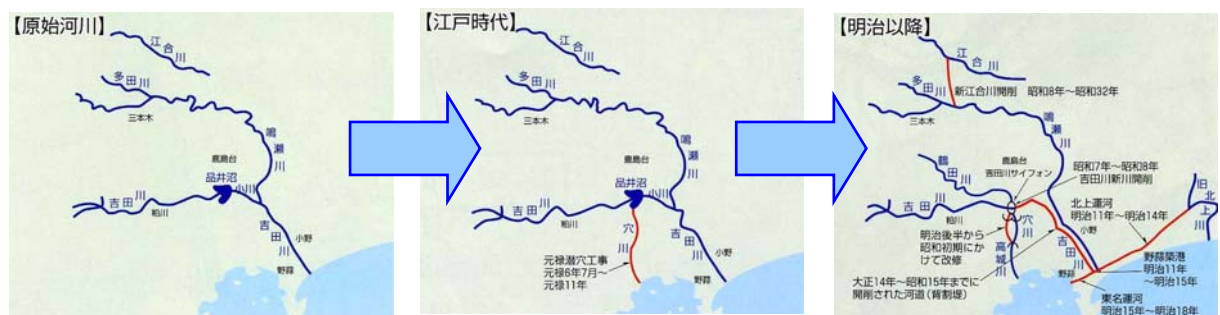
図 1-10 河道の変遷

鳴瀬川では、元禄元年(1688)ころより南郷村練牛・大柳境から河口まで、直線化を主体とした改修工事が行われました。また、吉田川では品井沼の干拓が計画され、元禄10年(1697)には元禄潜穴が開削されました。

明治時代になると、東北の近代化のため、鳴瀬川河口の野蒜築港を核とした国直轄の航路化事業が明治11年(1878)に着工されました。明治23年には北上川と阿武隈川が、東名運河・北上運河・貞山運河(貞山堀)によって結ばれました。しかし野蒜の築港は災害や財政的な問題もあって、工事を中止せざるを得なくなりました。明治の末には、品井沼周辺の洪水を松島湾に排除するため、新たに明治潜穴を開削しています。

大正5年(1916)、宮城県は江合・鳴瀬・吉田の3川を合流させるという壮大な計画を立て、その重要性から大正10年以降は国の事業として施行することになりました。

具体的な工事内容として、品井沼流域を鳴瀬川から分離するための掘削・堤防建設(昭和2~15年)、鳴瀬川の洪水が吉田川に逆流するのを防ぐ背割堤工事の本格化(大正14年~昭和16年)、吉田川と立体交差する幡谷サイフンの設置(昭和7~9年)、さらには新江合川の開削(昭和8~32年)なども行われました。現在では、漆沢ダム(昭和55年完成)や南川ダム(昭和62年完成)、宮床ダム(平成11年完成)の完成により洪水流量を調節するようになりました。

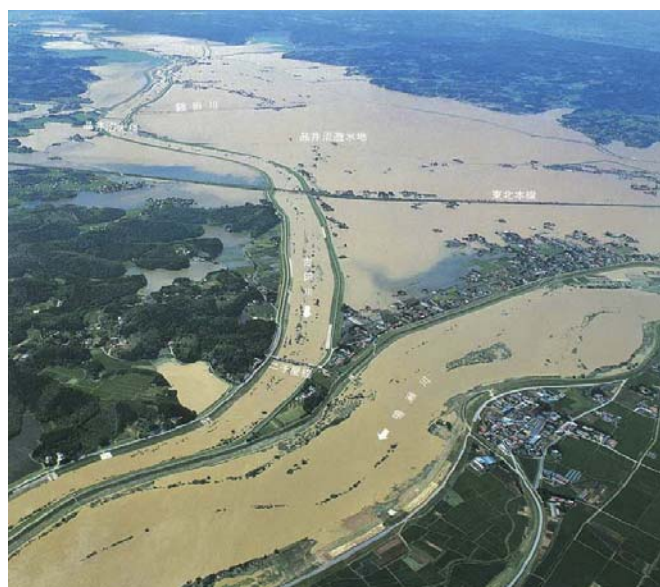
図 1-23 昭和 61 年 8 月洪水の状況（吉田川破堤状況）

昭和 61 年 8 月にも相次いで大規模な洪水が発生し、甚大な被害を受け、支川吉田川では激甚災害対策特別緊急事業により、築堤や河道掘削の整備が行われました。この洪水を契機として、国（二線堤・水防災拠点）・県（国道 346 号バイパス）・地元自治体（土地利用の規制、洪水被害に対する救済制度の整備）が連携し、いざ洪水に見舞われても被害を最小限にとどめるため、「水害に強いまちづくり事業」が進められています。

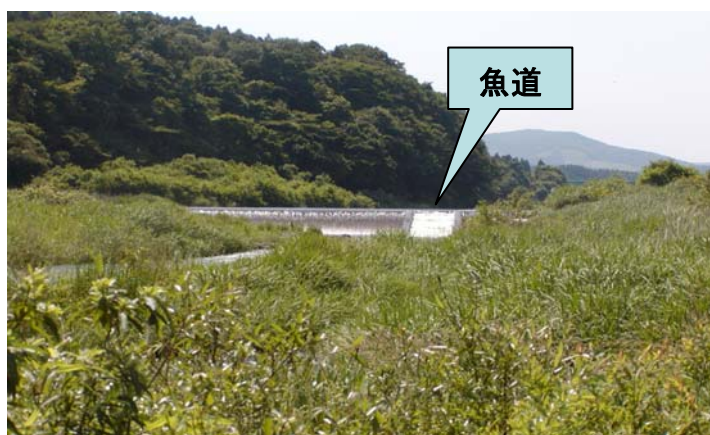
図 1-28 魚の遡上が阻害されている一例（鳴瀬川掃留堰堤）

魚類では、イワナ、ヤマメ、アユなどのほか、魚取沼では天然記念物であるテツギョの生息が確認されていました。三本木上流には、アユの産卵場が点在しています。一方、鳴瀬川流域の河川には取水堰が設置されており、魚の遡上環境の悪化が懸念されています。

河川整備にあたっては、多様な動植物の生息・生育・繁殖環境への配慮に加え、アユなどの魚の遡上環境の確保が必要であり、既存の堰への魚道の設置や十分に機能を果たしていない魚道の改善、アユの産卵場の保全などが望まれています。

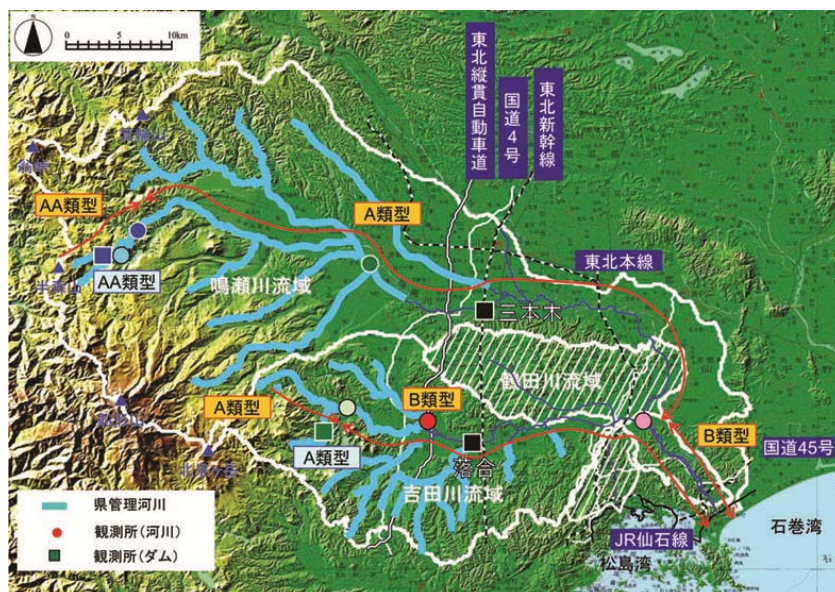
図 1-31 水質観測所と類型

ダム湖の水質は、漆沢ダム、南川ダムが環境基準 AA 類型及び A 類型に指定されていますが、両ダム湖とも経年的に環境基準を満足していません。類型指定のない宮床ダムも含めて、ダム湖の水質改善に取り組んでいく必要があります。

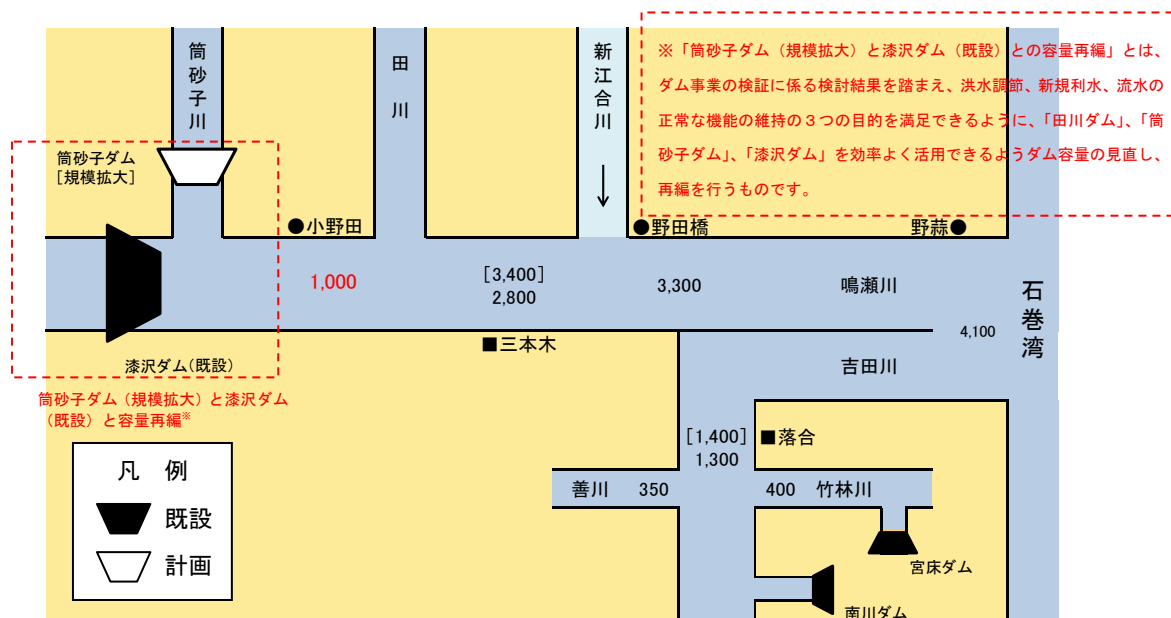
図 1-36 主要地点における河道の配分流量

この目標を達成するため、各主要地点における河道の目標流量を定め、鳴瀬川については、適切な河川管理などを実施します。吉田川については、適切な河川管理及び堤防整備・河道掘削などを実施します。

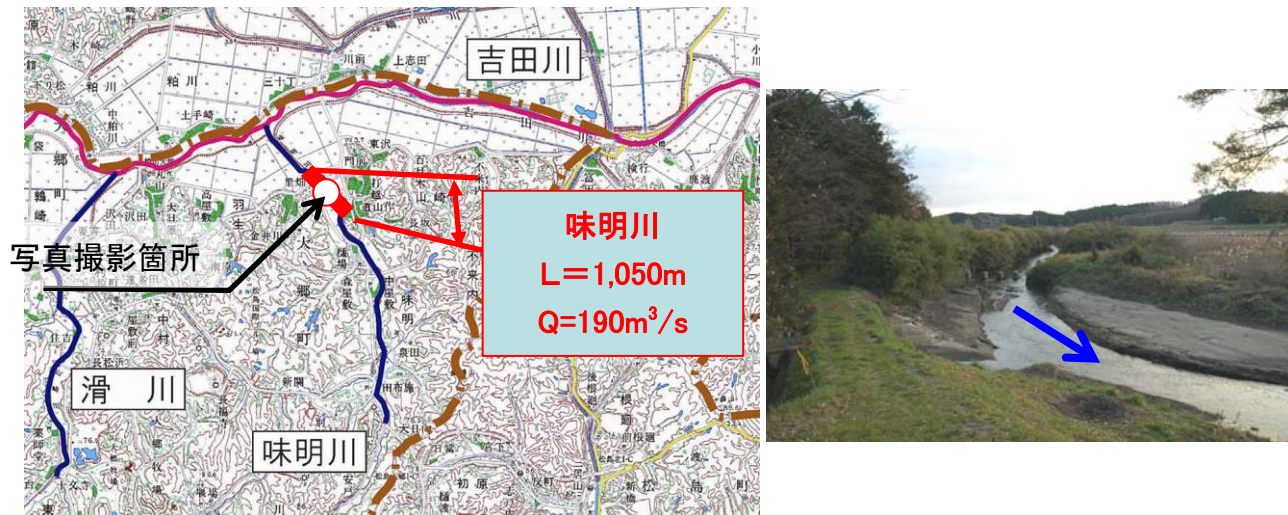
図 2-3 位置図

味明川では、昭和 63 年より堤防整備・河道掘削を行ってきましたが、未改修区間が残っています。

目標とする規模の流量を安全に流下させるため、堤防整備・河道掘削を行います。河道掘削にあたっては、多様な動植物の生息・生育・繁殖の場ができるだけ消失しないよう、配慮します。

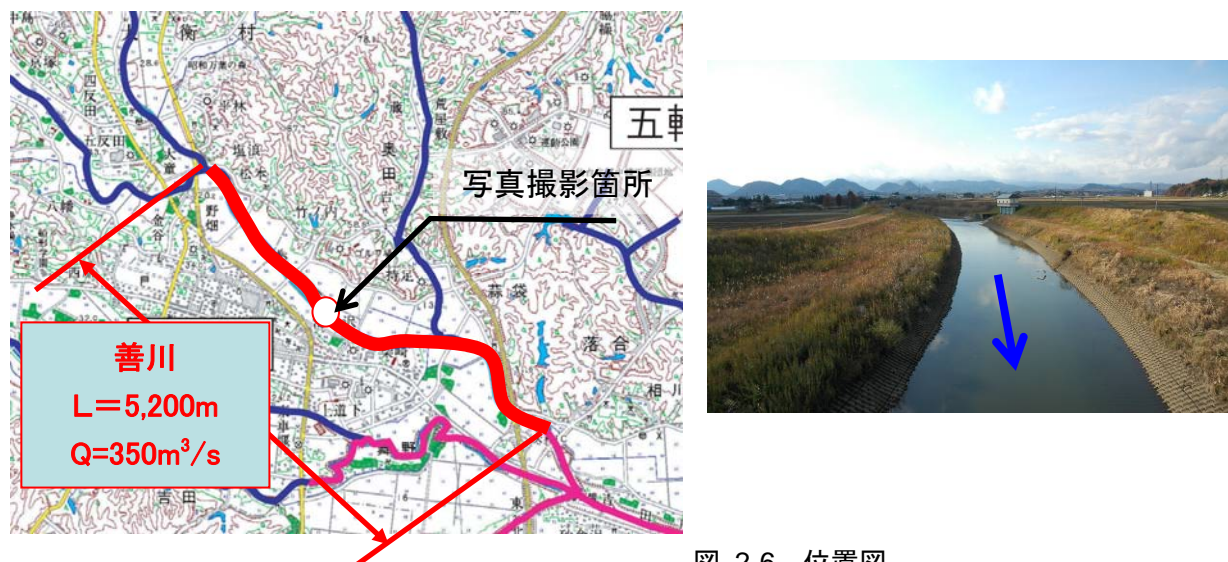
図 2-6 位置図

善川では、昭和 33 年より堤防整備（HWL 堤）・河道掘削を行ってきましたが、暫定堤防であり、排水樋門周辺に無堤部が残っています。

目標とする規模の流量を安全に流下させるため、下流部の大臣管理区間の整備進捗に応じて堤防整備を行います。堤防の整備にあたっては、近傍の掘削土の利用に努めます。

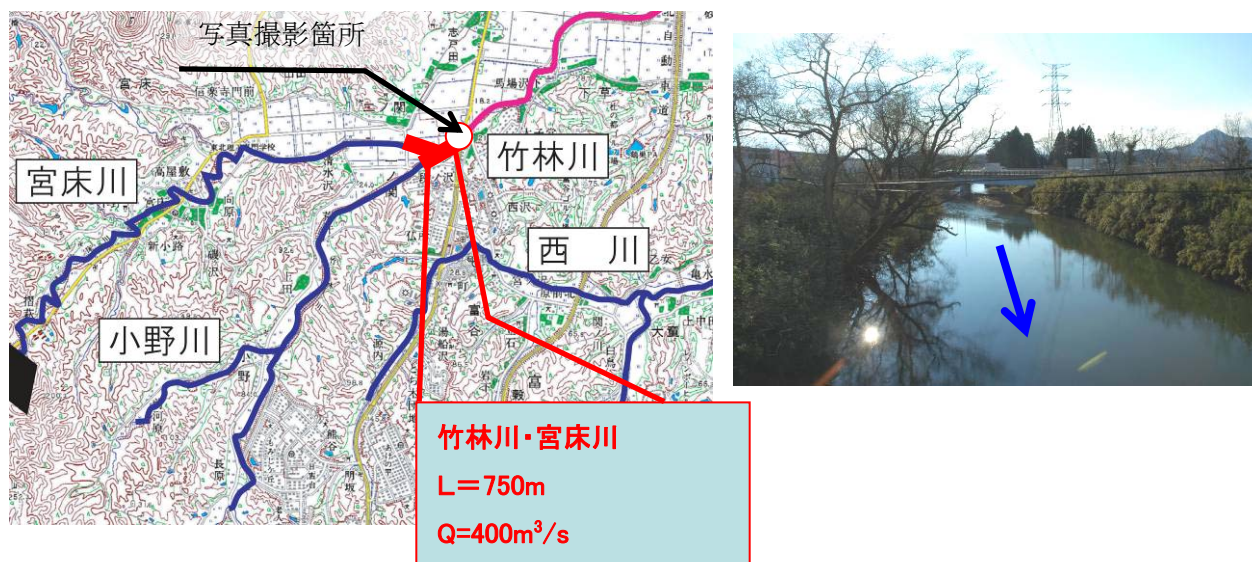
図 2-9 位置図

竹林川・宮床川では、昭和33年より堤防整備・河道掘削（暫定掘削）を行ってきましたが、下流付近に無堤部が残っています。

目標とする規模の流量を安全に流下させるため、竹林川下流部の大臣管理区間の整備進捗に応じた堤防整備を行います。堤防整備にあたっては、近傍の掘削土の利用に努めます。また、宮床川においては河道掘削を実施するため、多様な動植物の生息・生育・繁殖の場ができるだけ消失しないよう、配慮します。

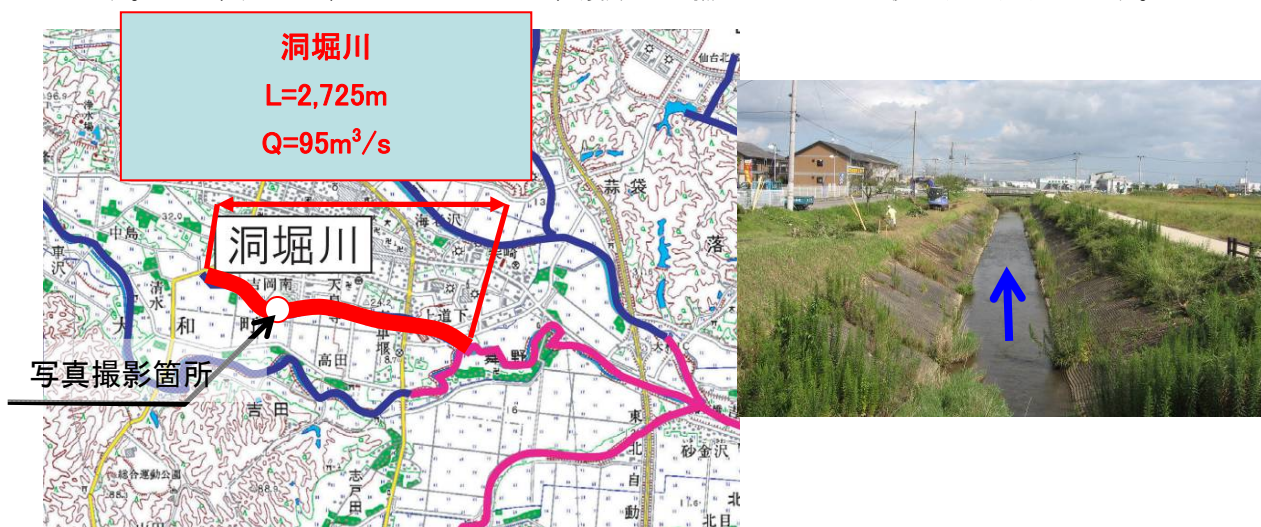
図 2-13 位置図（洞堀川）

洞堀川では、周辺の土地区画整備事業と連携を図りつつ暫定目標を設定し、昭和 59 年より堤防整備・河道掘削を行ってきました。

目標とする規模の流量を安全に流下させるため、周辺の宅地開発状況及び合流先である大臣管理区間である吉田川の整備進捗に応じて河道掘削及び護岸を整備します。河道掘削にあたっては、多様な動植物の生息・生育・繁殖の場ができるだけ消失しないよう配慮します。また、周辺が住宅地であるため、護岸の整備にあたっては親水性に配慮します。

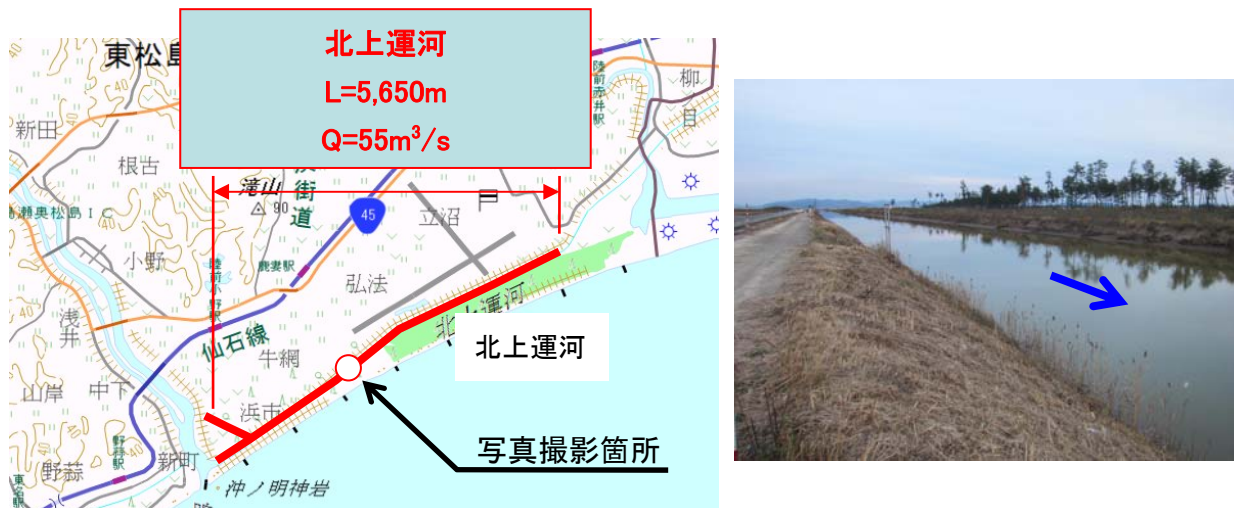
図 2-16 位置図（北上運河）

北上運河は、野蒜築港に関連して開削された運河で、明治11年から15年にかけて整備されました。しかしながら、東北地方太平洋沖地震の津波により護岸が大きく被災しており、特に海側（左岸側）では護岸の流出が顕著となっています。

北上運河では、洪水に加えて高潮及び津波からの被害の防止又は軽減を図ることを目標とし、合流先である大臣管理区間の鳴瀬川堤防高との整合を図りつつ、明治三陸地震規模の津波遡上を防ぐ堤防を整備します。また、河道整備にあたっては、文野蒜築港橋台などを保全するよう配慮します。

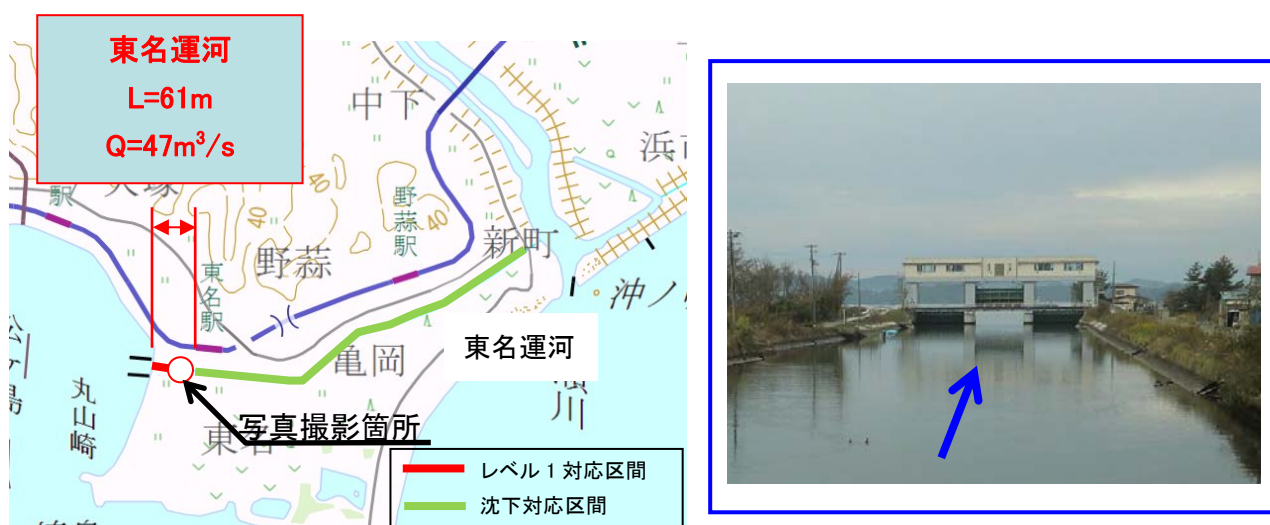
図 2-19 位置図（東名運河）

東名運河は、北上運河と同様、野蒜築港に関連して開削された運河で、明治16年から17年にかけて整備されました。しかしながら、東北地方太平洋沖地震の津波により水門や堤防・護岸が大きく被災しており、特に海側（左岸側）では護岸の流出が顕著となっています。

東名運河は、洪水に加えて高潮及び津波からの被害の防止又は軽減を図ることを目標とし、合流先である松島湾の堤防高との整合を図りつつ、河口部は明治三陸地震規模の津波遡上を防ぐ堤防、水門を整備します。また、東名運河周辺は、特別名勝松島に指定されていることから、河道整備にあたっては、周辺の自然と調和した景観となるよう配慮します。

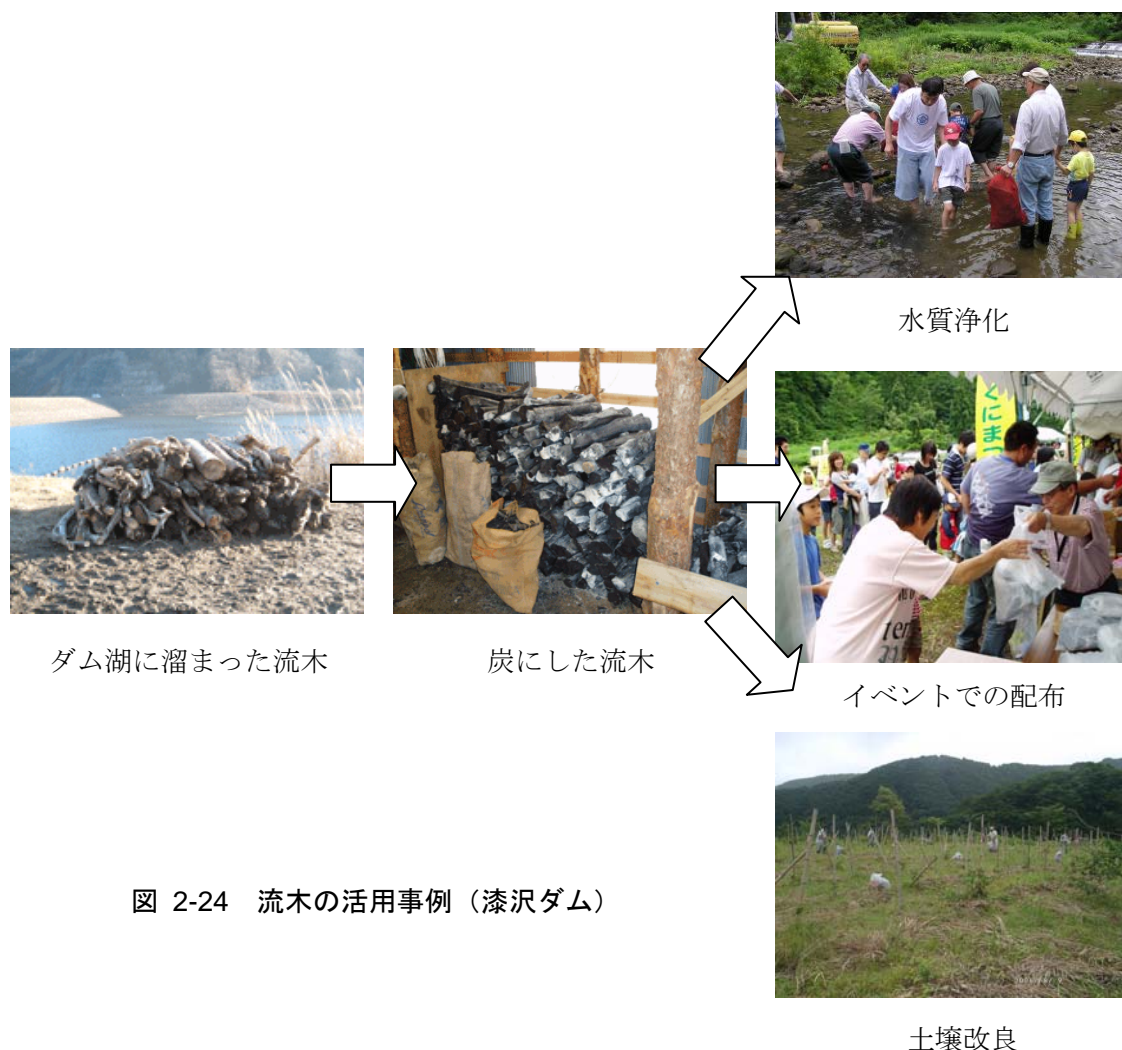
図 2-24 流木の活用事例（漆沢ダム）

ダム湖に溜まった流木材の炭化を継続して実施し、水源となる山林の土壌改良や河川の水質改善、ダム湖を活用したイベントでの配布など、利活用を推進します。

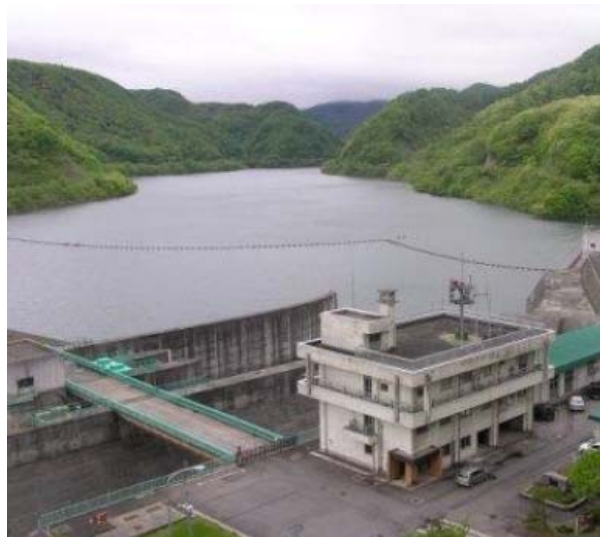
図 2-33 漆沢ダム管理事務所とダム湖

ダムは、長期にわたって機能を発揮しつづける必要があることから、施設の機能向上及び延命化を図るため、必要に応じて堰堤改良を行います。

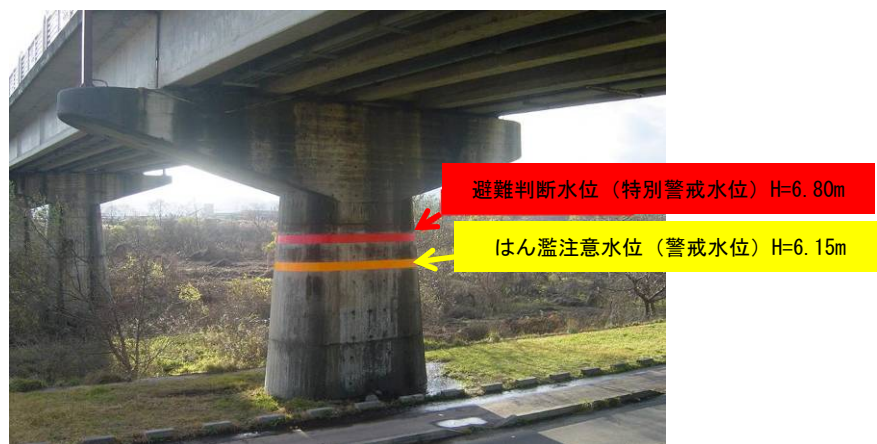
図 2-35 避難判断水位（特別警戒水位）の表示（鳴瀬川鳴瀬大橋）

水位周知河川においては、市町村長が避難勧告等の発令判断の目安となる避難判断水位（特別警戒水位）を定め、関係機関への迅速な情報提供に努めるとともに、これを現地の橋梁や護岸等に表示しています。
