企業局所管施設の被害状況

第1章 企業局所管施設の被害状況

第1節 水道用水供給事業

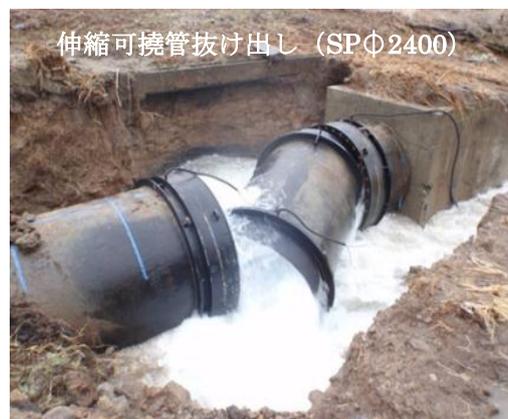
東日本大震災による被災箇所概要図

東日本大震災により、大崎広域水道事業では、送水管路を中心に95か所で被害が発生したほか、仙南・仙塩広域水道事業では、同様に55か所で被害が発生した。

被害箇所の半数以上は地震動による管の抜け出しや継手の離脱であった。また、水処理機能の喪失には至らなかったが、浄水施設等に被害が発生した。

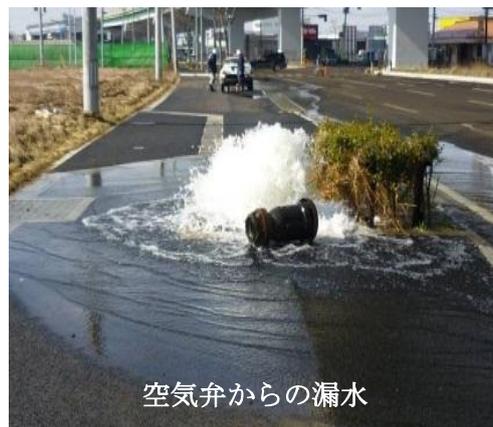
空気弁からの漏水

東日本大震災により、仙塩及び仙台圏工業用水道事業では、空気弁を中心に123か所で被害が発生したほか、仙台北部工業用水道事業では、送水管路を中心に10か所で被害が発生した。

本震により仙塩工業用水道事業では、空気弁被害を中心に92か所で被害が発生したほか、仙台圏工業用水道事業では、同様に31か所で被害が発生した。特に、仙台港に立地している事業所等に用水を供給するための重要施設である仙台港水管橋が、津波による橋台背面の洗掘により左岸側橋台の転倒や橋脚部における可撓管の抜け出し、さらには支承部に破損が生じた。

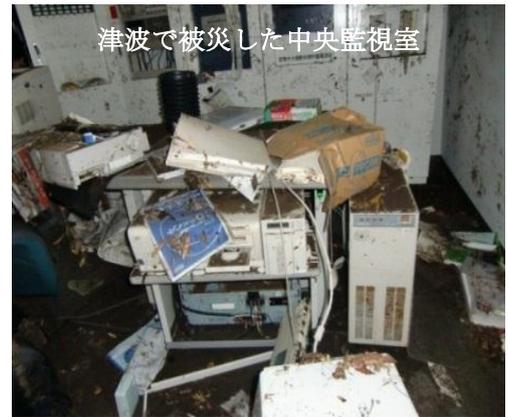
地震により貸事務室の天井が落下したほか、津波により1階部分が冠水して中央監視装置などが破損してしまい、館内の照明、空調、エレベーター及び消防設備等の制御機能が失われた。

本震により発生した大津波は、仙台港国際ビジネスサポートセンターにも押し寄せ、1階部分が浸水するなど甚大な被害が発生した。多くの漂流物（がれき）が館内に流れ込み、ガラスやシャッター等も破損して壊滅的な被害となり、電気・ガス・水道等のライフラインが途絶、1階にあった中央監視室が冠水して機能が麻痺したほか、5階の貸事務室の天井パネルが落下して使用ができない状態となった。
