土砂災害警戒区域の指定の告示に係る図書(その1)

自然現象の種類	土石流
溪流番号	8-23-68
水系名	津谷川
河川名	荒田川
溪流名	東川内沢3
所在地	気仙沼市本吉町東川内
調査機関	気仙沼土木事務所

危害のおそれのある土地の区域、著しい危害のおそれのある土地の区域の設定図

溪流の位置	溪流番号	8-23-68	溪流名	東川内沢3	所在地	気仙沼市本吉町東川内
-------	------	---------	-----	-------	-----	------------

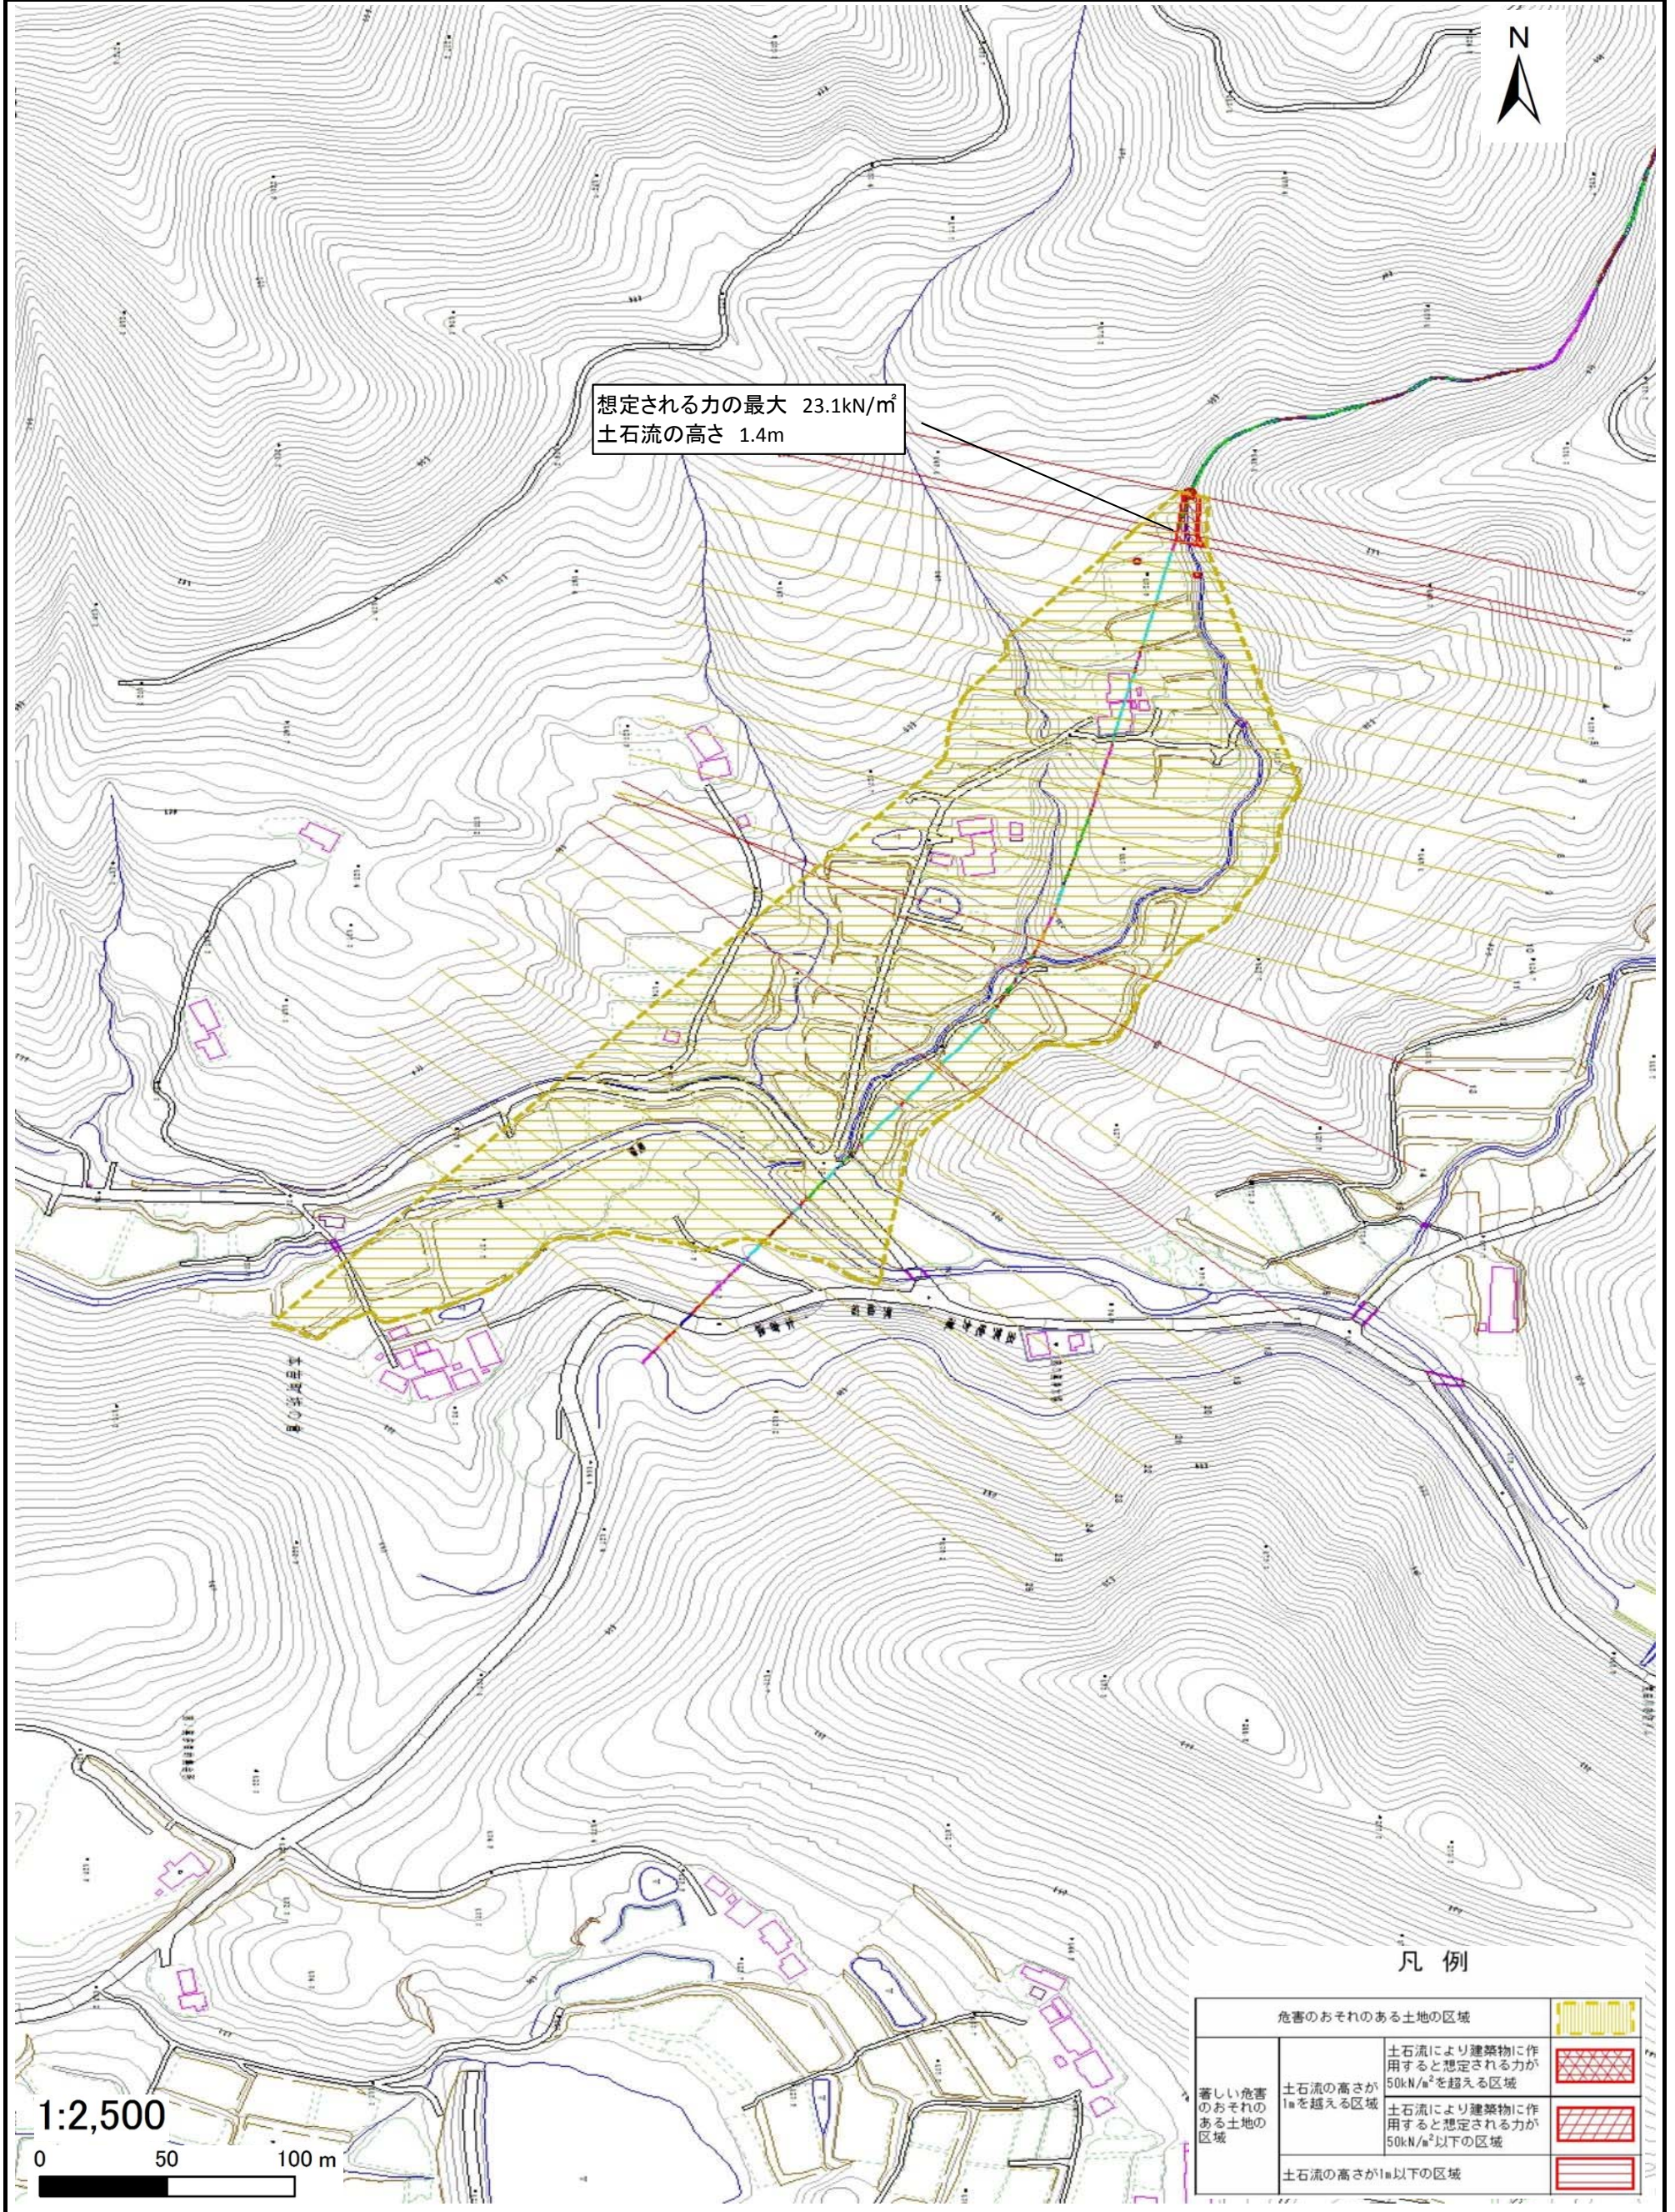
危害のおそれのある土地の区域		
著しい危害のおそれのある土地の区域	土石流により建築物に作用すると想定される力が50kN/m ² を超える区域	
	土石流の高さが1mを超える区域	
	土石流により建築物に作用すると想定される力が50kN/m ² 以下の区域	
土石流の高さが1m以下の区域
