土砂災害警戒区域の指定の告示に係る図書(その1)

自然現象の種類	急傾斜地の崩壊
箇所番号	I-自-1100-2
箇所名	山根城場
所在地	本吉郡南三陸町志津川
調査機関	気仙沼土木事務所

危害のおそれのある土地、著しい危害のおそれのある土地の設定図

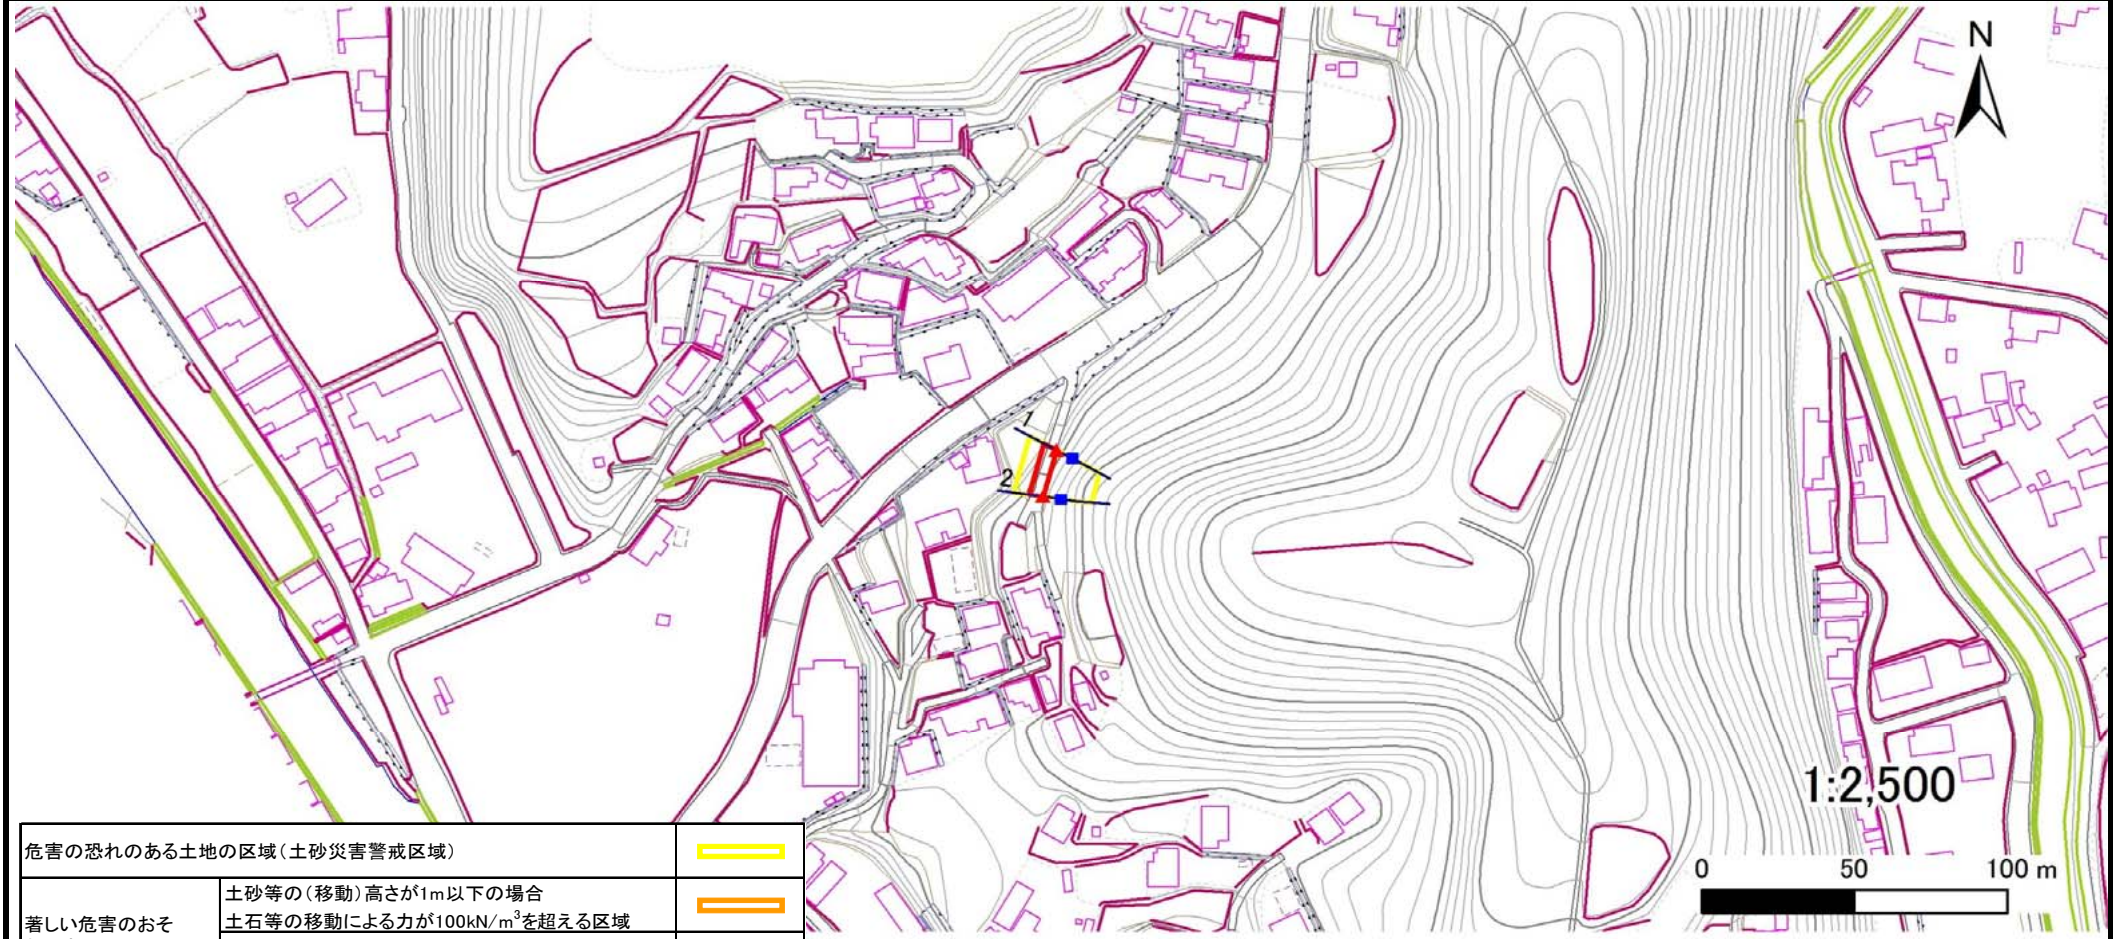
危害の恐れのある土地の区域(土砂災害警戒区域)		
著しい危害のおそれのある土地の区域(土砂災害特別警戒区域)	土砂等の(移動)高さが1m以下の場合	
	土石等の移動による力が100kN/m ³ を超える区域	
	土石等の堆積の高さが3mを超える区域	
それ以外の区域
