# 亀山磯草地区海岸災害復旧事業について

宮城県気仙沼土木事務所

## 1 復旧の概要

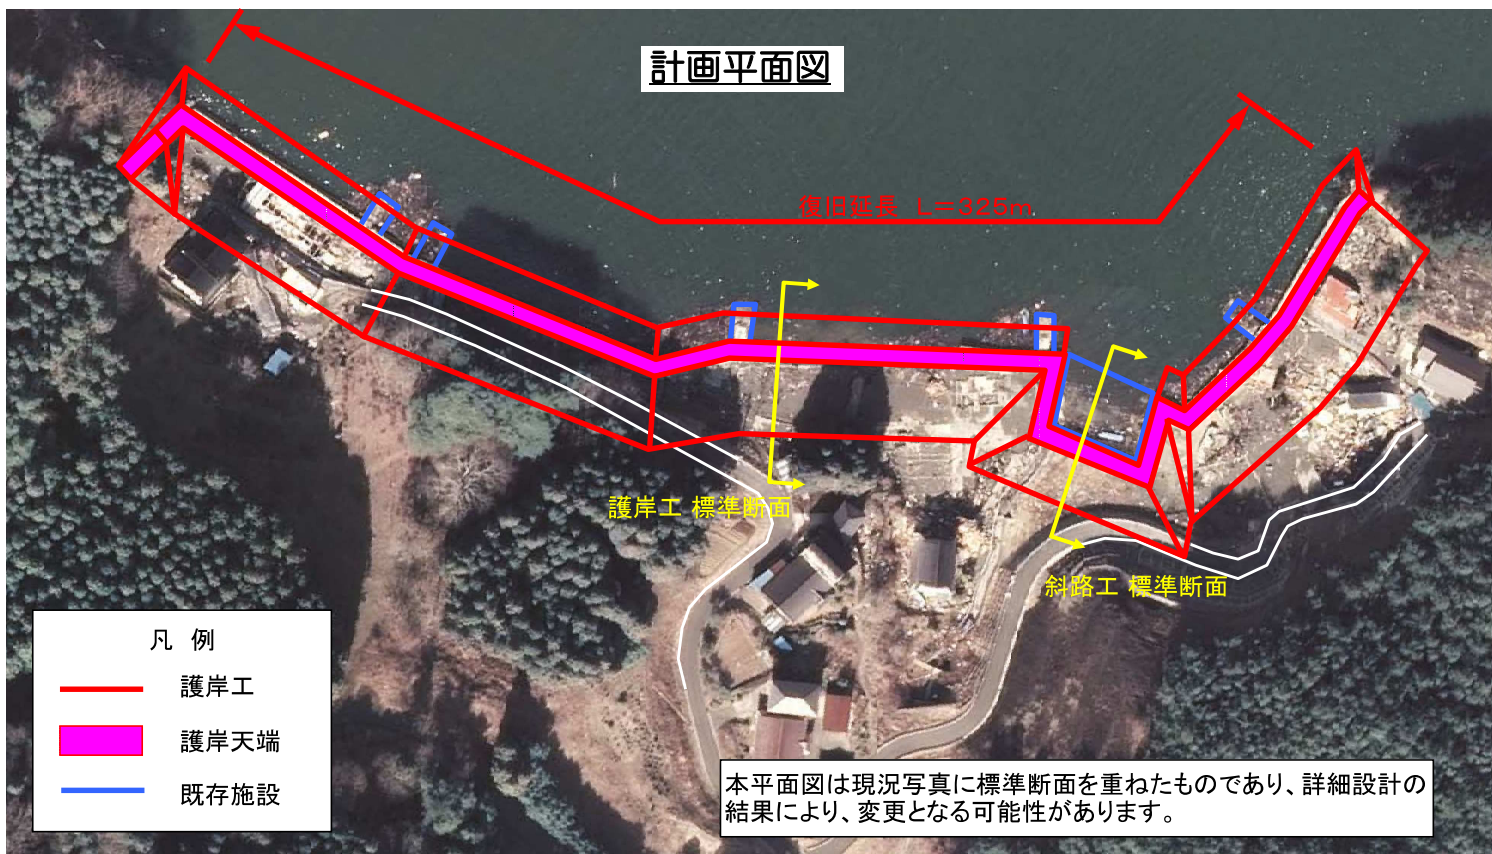
本平面図は現況写真に標準断面を重ねたものであり、詳細設計の結果により、変更となる可能性があります。

- ①護岸の高さ：T.P.+7.0m  
(数十年～百数十年程度の頻度で発生する津波に耐えられる高さで復旧します。)
- ②復旧の範囲：下図のとおり
- ③護岸の形：裏面の標準断面図のとおり、コンクリートの直立護岸と背面の盛土による形を基本としています。
