# 土砂災害警戒区域等の指定の告示に係る図書(その1)

自然現象の種類	急傾斜地の崩壊
箇所番号	Ⅱ-自-2162(1321002162)
箇所名	筒の山の3
所在地	東松島市西福田字筒の山
調査機関	宮城県東部土木事務所

## 土砂災害警戒区域等の指定の告示に係る図書(その2)

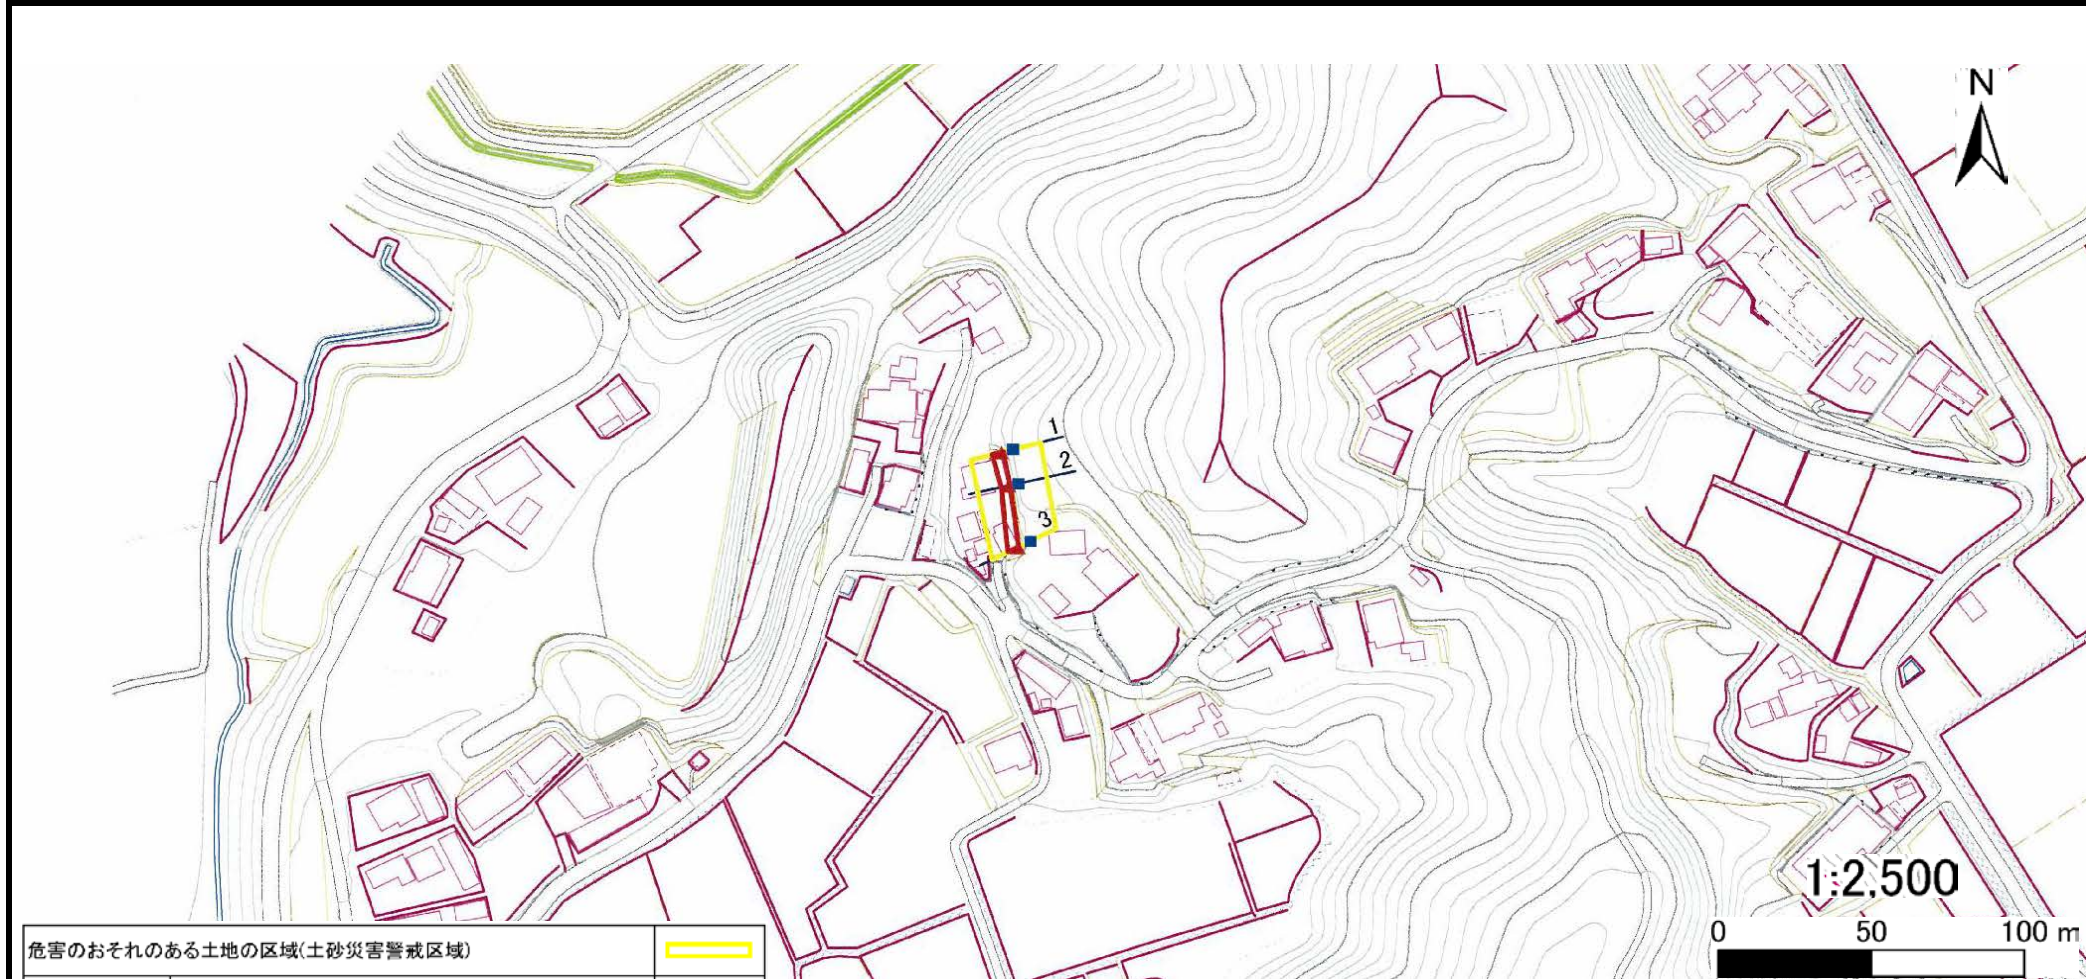
急傾斜地の位置	箇所番号	II-自-2162(1321002162)	箇所名	筒の山の3	所在地	東松島市西福田字筒の山
---------	------	-----------------------	-----	-------	-----	-------------

危害のおそれのある土地の区域(土砂災害警戒区域)		
著しい危害のおそれのある土地の区域(土砂災害特別警戒区域)	土石等の(移動)高さが1m以下の場合、 土石等の移動による力が100kN/m <sup>3</sup> を超える区域	
	土石等の堆積の高さが3mを超える区域	
	それ以外の区域

横断測線の区間	土石等の移動により建築物の地上部に作用すると想定される力				土石等の堆積により建築物の地上部に作用すると想定される力				横断測線の区間	土石等の移動により建築物の地上部に作用すると想定される力				土石等の堆積により建築物の地上部に作用すると想定される力			
	土石等の(移動)高さが1m以下の場合、土石等の移動による力が100kN/m <sup>2</sup> を超える区域		それ以外の区域		土石等の堆積の高さが3mを超える区域		それ以外の区域			土石等の(移動)高さが1m以下の場合、土石等の移動による力が100kN/m <sup>2</sup> を超える区域		それ以外の区域		土石等の堆積の高さが3mを超える区域		それ以外の区域	
	力の大きさのうち最大のもの(kN/m <sup>2</sup> )	土石等の高さ(m)	力の大きさのうち最大のもの(kN/m <sup>2</sup> )	土石等の高さ(m)	力の大きさのうち最大のもの(kN/m <sup>2</sup> )	土石等の高さ(m)	力の大きさのうち最大のもの(kN/m <sup>2</sup> )	土石等の高さ(m)		力の大きさのうち最大のもの(kN/m <sup>2</sup> )	土石等の高さ(m)	力の大きさのうち最大のもの(kN/m <sup>2</sup> )	土石等の高さ(m)	力の大きさのうち最大のもの(kN/m <sup>2</sup> )	土石等の高さ(m)	力の大きさのうち最大のもの(kN/m <sup>2</sup> )	土石等の高さ(m)
1 ~ 2	-	-	44.0	1.0	-	-	12.1	2.4									
2 ~ 3	-	-	50.8	1.0	-	-	12.1	2.4
