土砂災害警戒区域等の指定の告示に係る図書(その1)

告示番号	宮城県告示第903号
告示年月日	平成29年10月6日

自然現象の種類	急傾斜地の崩壊
箇所番号	I-自-0915
箇所名	別当
所在地	東松島市牛網字別当
調査機関	宮城県東部土木事務所

危害のおそれのある土地、著しい危害のおそれのある土地の設定図

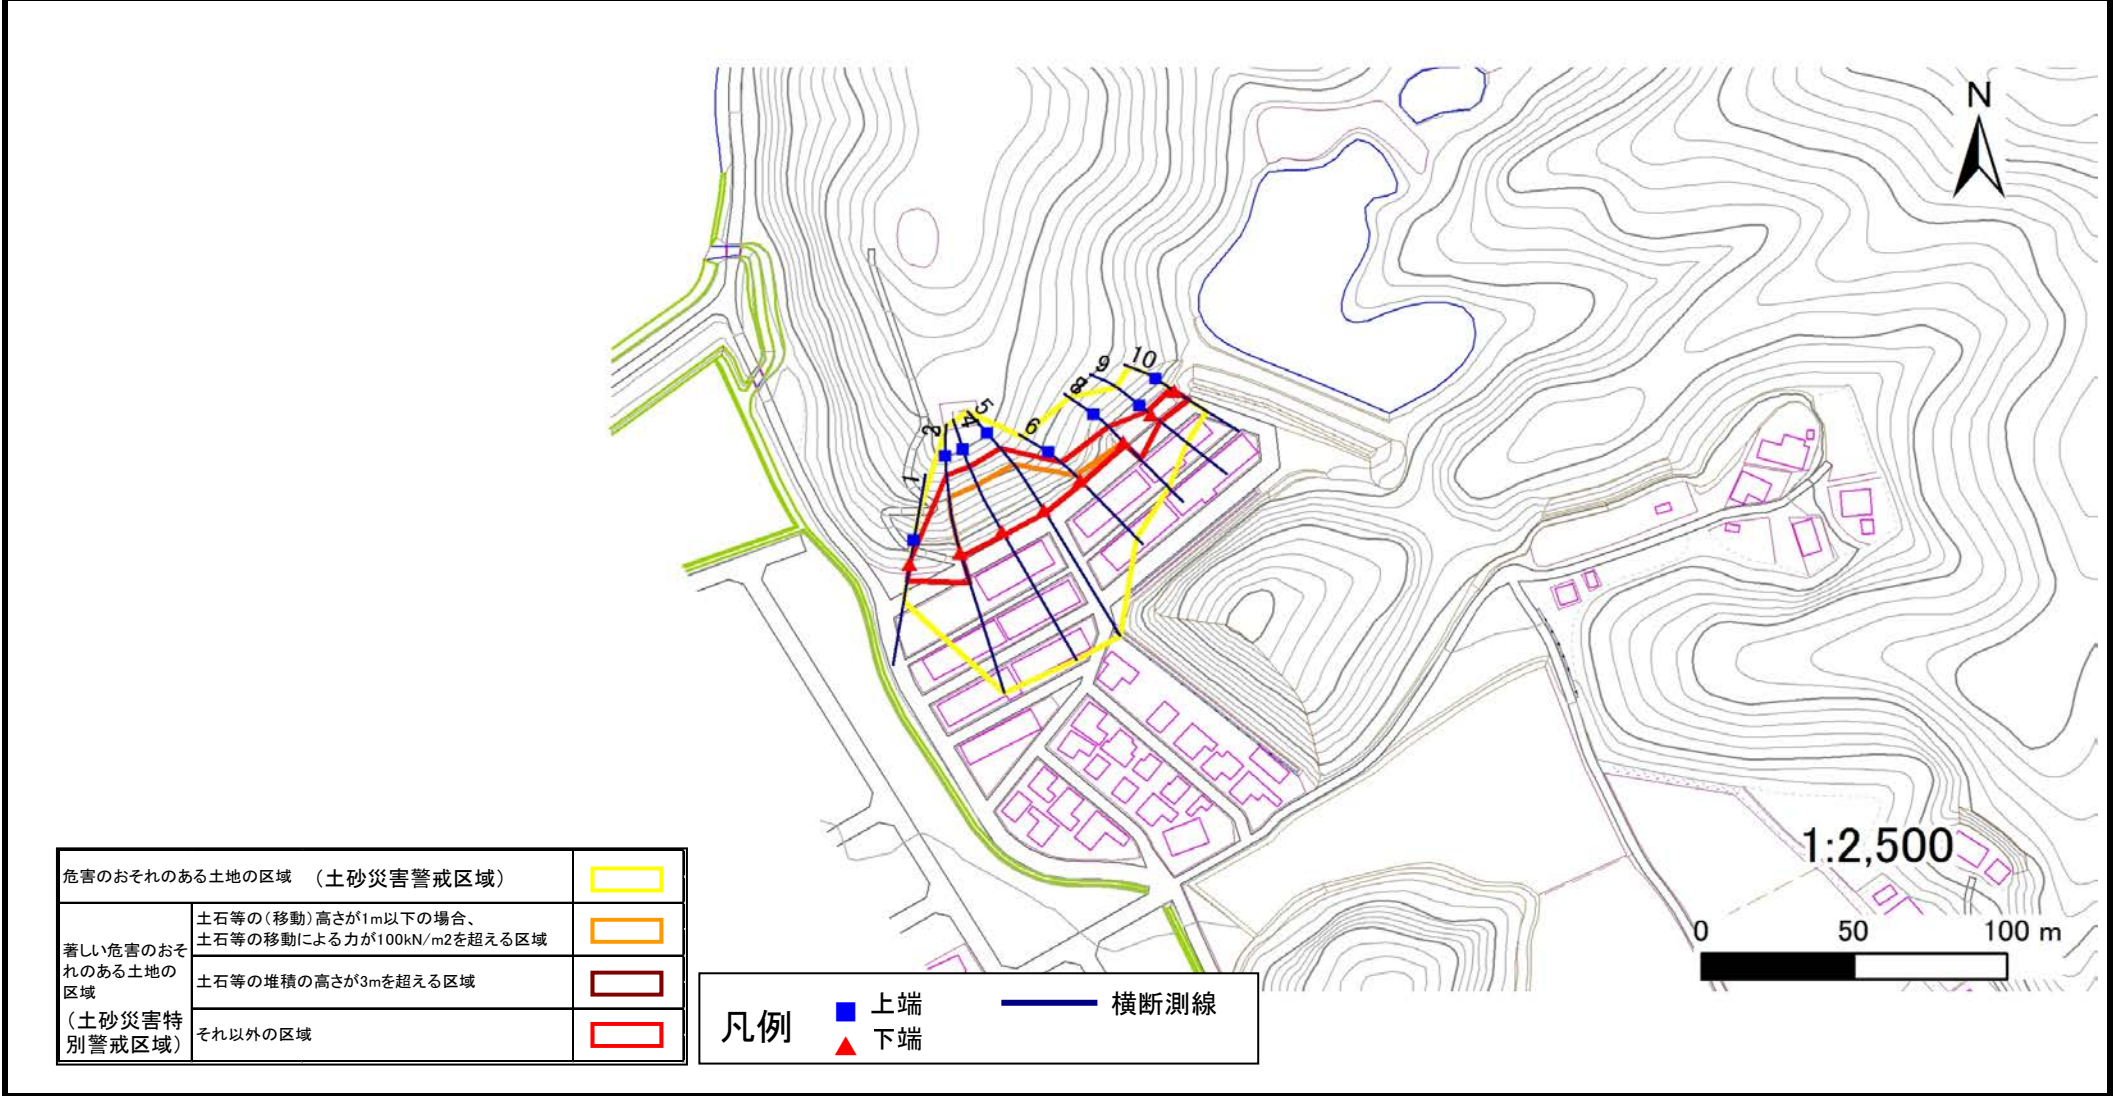
危害のおそれのある土地の区域 (土砂災害警戒区域)		
著しい危害のおそれのある土地の区域 (土砂災害特別警戒区域)	土石等の(移動)高さが1m以下の場合、土石等の移動による力が100kN/m ² を超える区域	
	土石等の堆積の高さが3mを超える区域	
それ以外の区域
