土砂災害警戒区域等の指定の告示に係る図書(その1)

自然現象の種類	急傾斜地の崩壊
箇所番号	Ⅱ-自-2180
箇所名	台前の2
所在地	東松島市浅井字台前
調査機関	宮城県東部土木事務所

危害のおそれのある土地、著しい危害のおそれのある土地の設定図

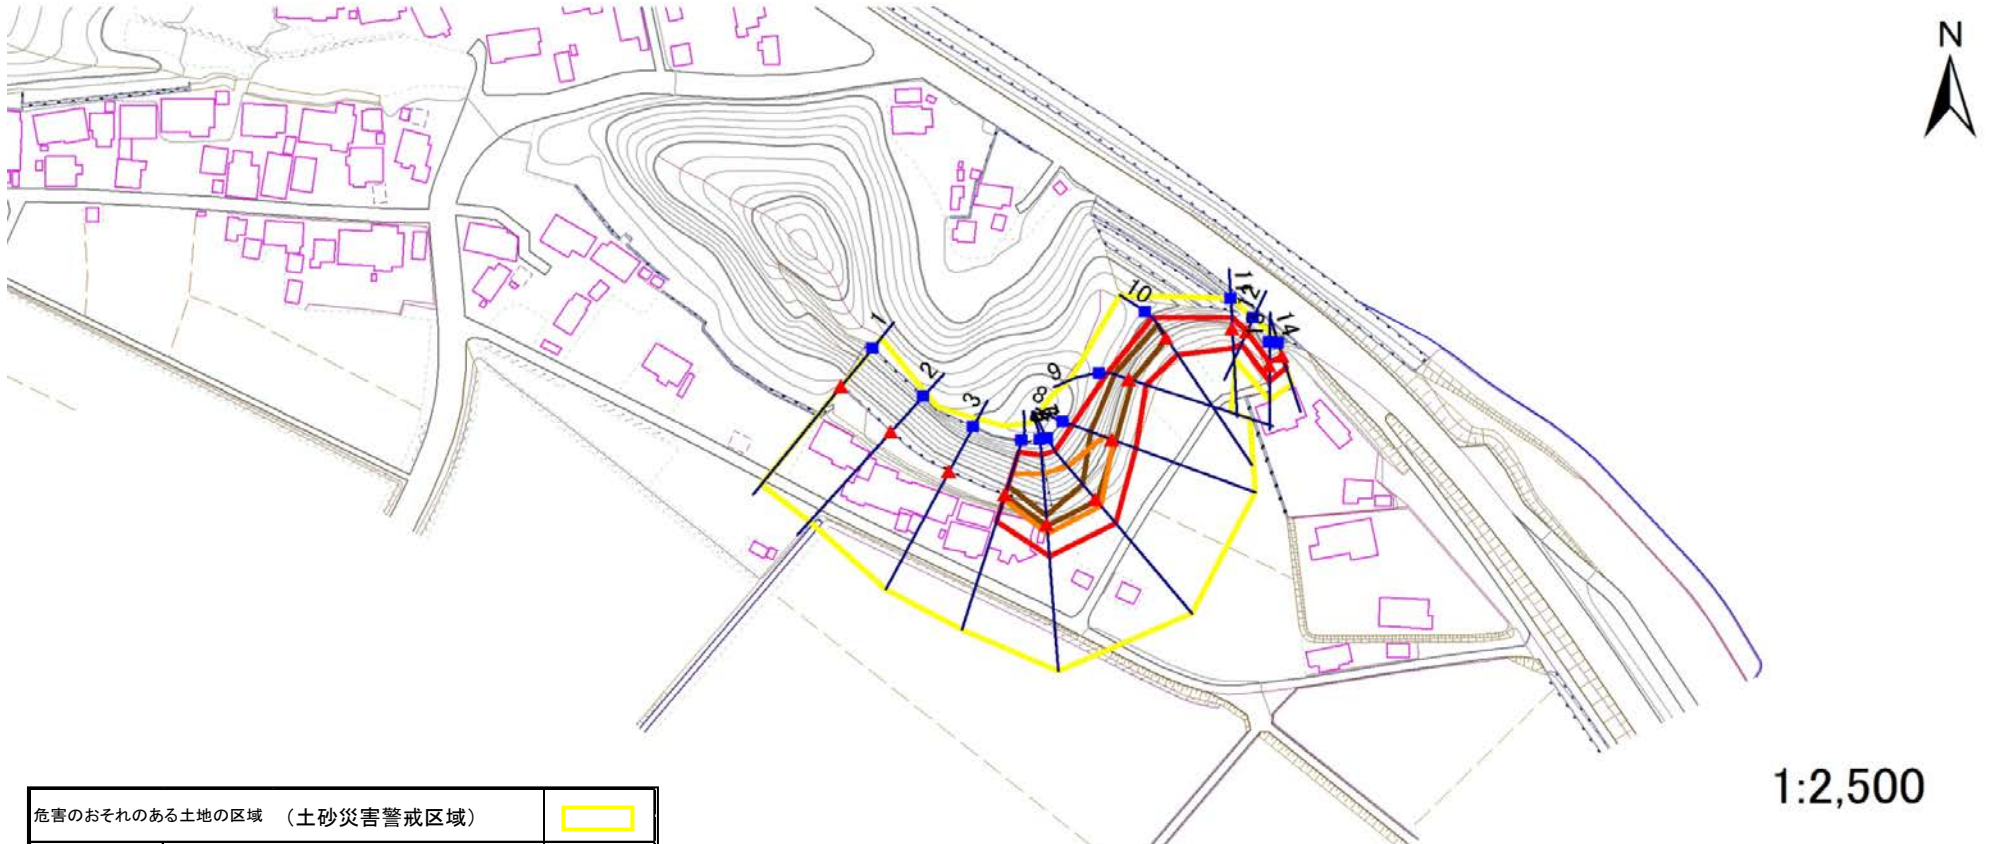
1:2,500

急傾斜地の位置	箇所番号	II-自-2180	箇所名	台前の2	所在地	東松島市浅井字台前
---------	------	-----------	-----	------	-----	-----------
