# 土砂災害警戒区域等の指定の告示に係る図書(その1)

告示番号	宮城県告示第903号
告示年月日	平成29年10月6日

自然現象の種類	急傾斜地の崩壊
箇所番号	I-自-0793
箇所名	五台
所在地	東松島市大塩字荻窪
調査機関	宮城県東部土木事務所

危害のおそれのある土地、著しい危害のおそれのある土地の設定図

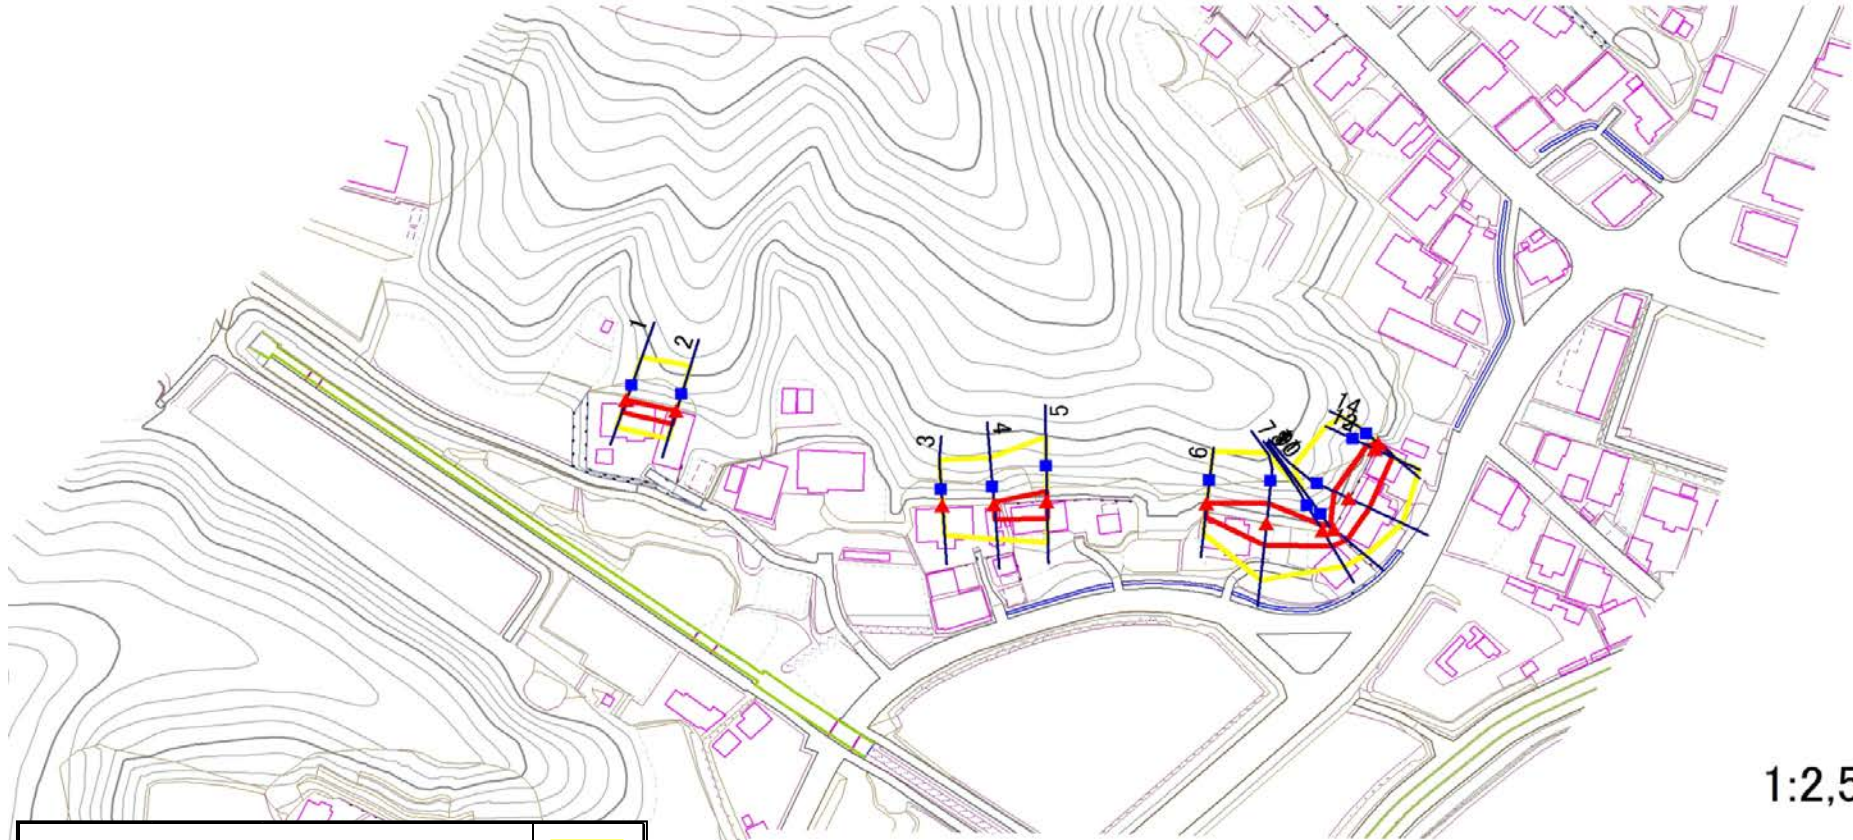
1:2,500

危害のおそれのある土地の区域 (土砂災害警戒区域)		
著しい危害のおそれのある土地の区域 (土砂災害特別警戒区域)	土石等の(移動)高さが1m以下の場合、土石等の移動による力が100kN/m <sup>2</sup> を超える区域	
	土石等の堆積の高さが3mを超える区域	
それ以外の区域
