# 土砂災害警戒区域等の指定の告示に係る図書(その1)

自然現象の種類	急傾斜地の崩壊
箇所番号	Ⅱ-自-2084
箇所名	上小松
所在地	東松島市大塩字上小松
調査機関	宮城県東部土木事務所

# 土砂災害警戒区域等の指定の告示に係る図書(その2)

危害のおそれのある土地、著しい危害のおそれのある土地の設定図

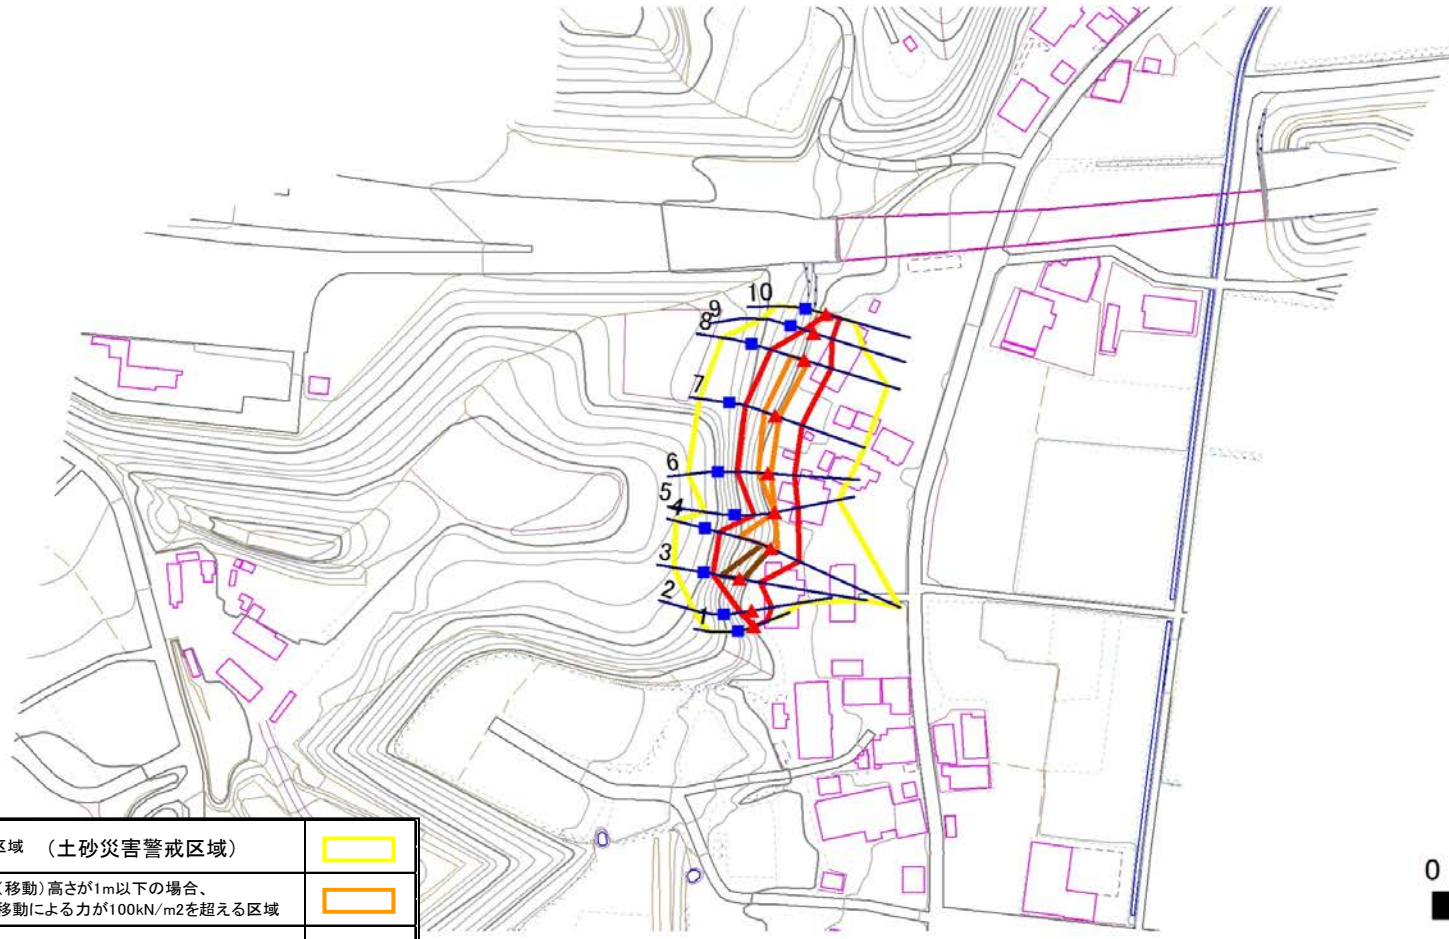
危害のおそれのある土地の区域 (土砂災害警戒区域)		
著しい危害のおそれのある土地の区域 (土砂災害特別警戒区域)	土石等の(移動)高さが1m以下の場合、土石等の移動による力が100kN/m2を超える区域	
	土石等の堆積の高さが3mを超える区域	
それ以外の区域
