土砂災害警戒区域等の指定の告示に係る図書(その1)

自然現象の種類	急傾斜地の崩壊
箇所番号	I-自-0900
箇所名	月浜
所在地	東松島市宮戸字月浜
調査機関	宮城県東部土木事務所

危害のおそれのある土地、著しい危害のおそれのある土地の設定図

急傾斜地の位置	箇所番号	I-自-0900	箇所名	月浜	所在地	東松島市宮戸字月浜
---------	------	----------	-----	----	-----	-----------

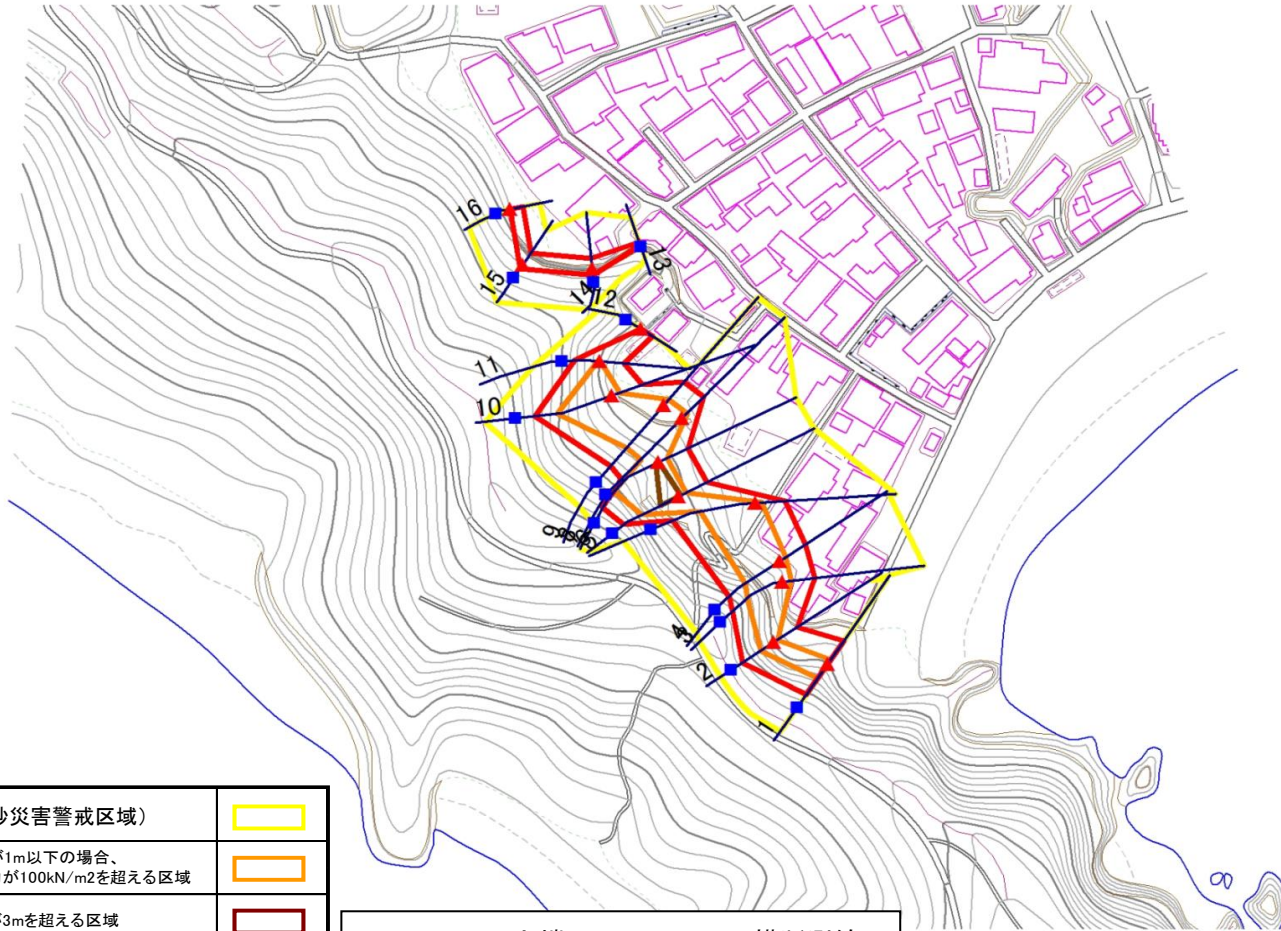
1:2,500

危害のおそれのある土地の区域 (土砂災害警戒区域)		
著しい危害のおそれのある土地の区域 (土砂災害特別警戒区域)	土石等の(移動)高さが1m以下の場合、土石等の移動による力が100kN/m2を超える区域	
	土石等の堆積の高さが3mを超える区域	
それ以外の区域
