土砂災害警戒区域等の指定の告示に係る図書(その1)

告示番号	宮城県告示第1093号
告示年月日	平成29年12月12日

自然現象の種類	急傾斜地の崩壊
箇所番号	Ⅲ-自-0491
箇所名	深田
所在地	東松島市宮戸字深田
調査機関	宮城県東部土木事務所

危害のおそれのある土地、著しい危害のおそれのある土地の設定図

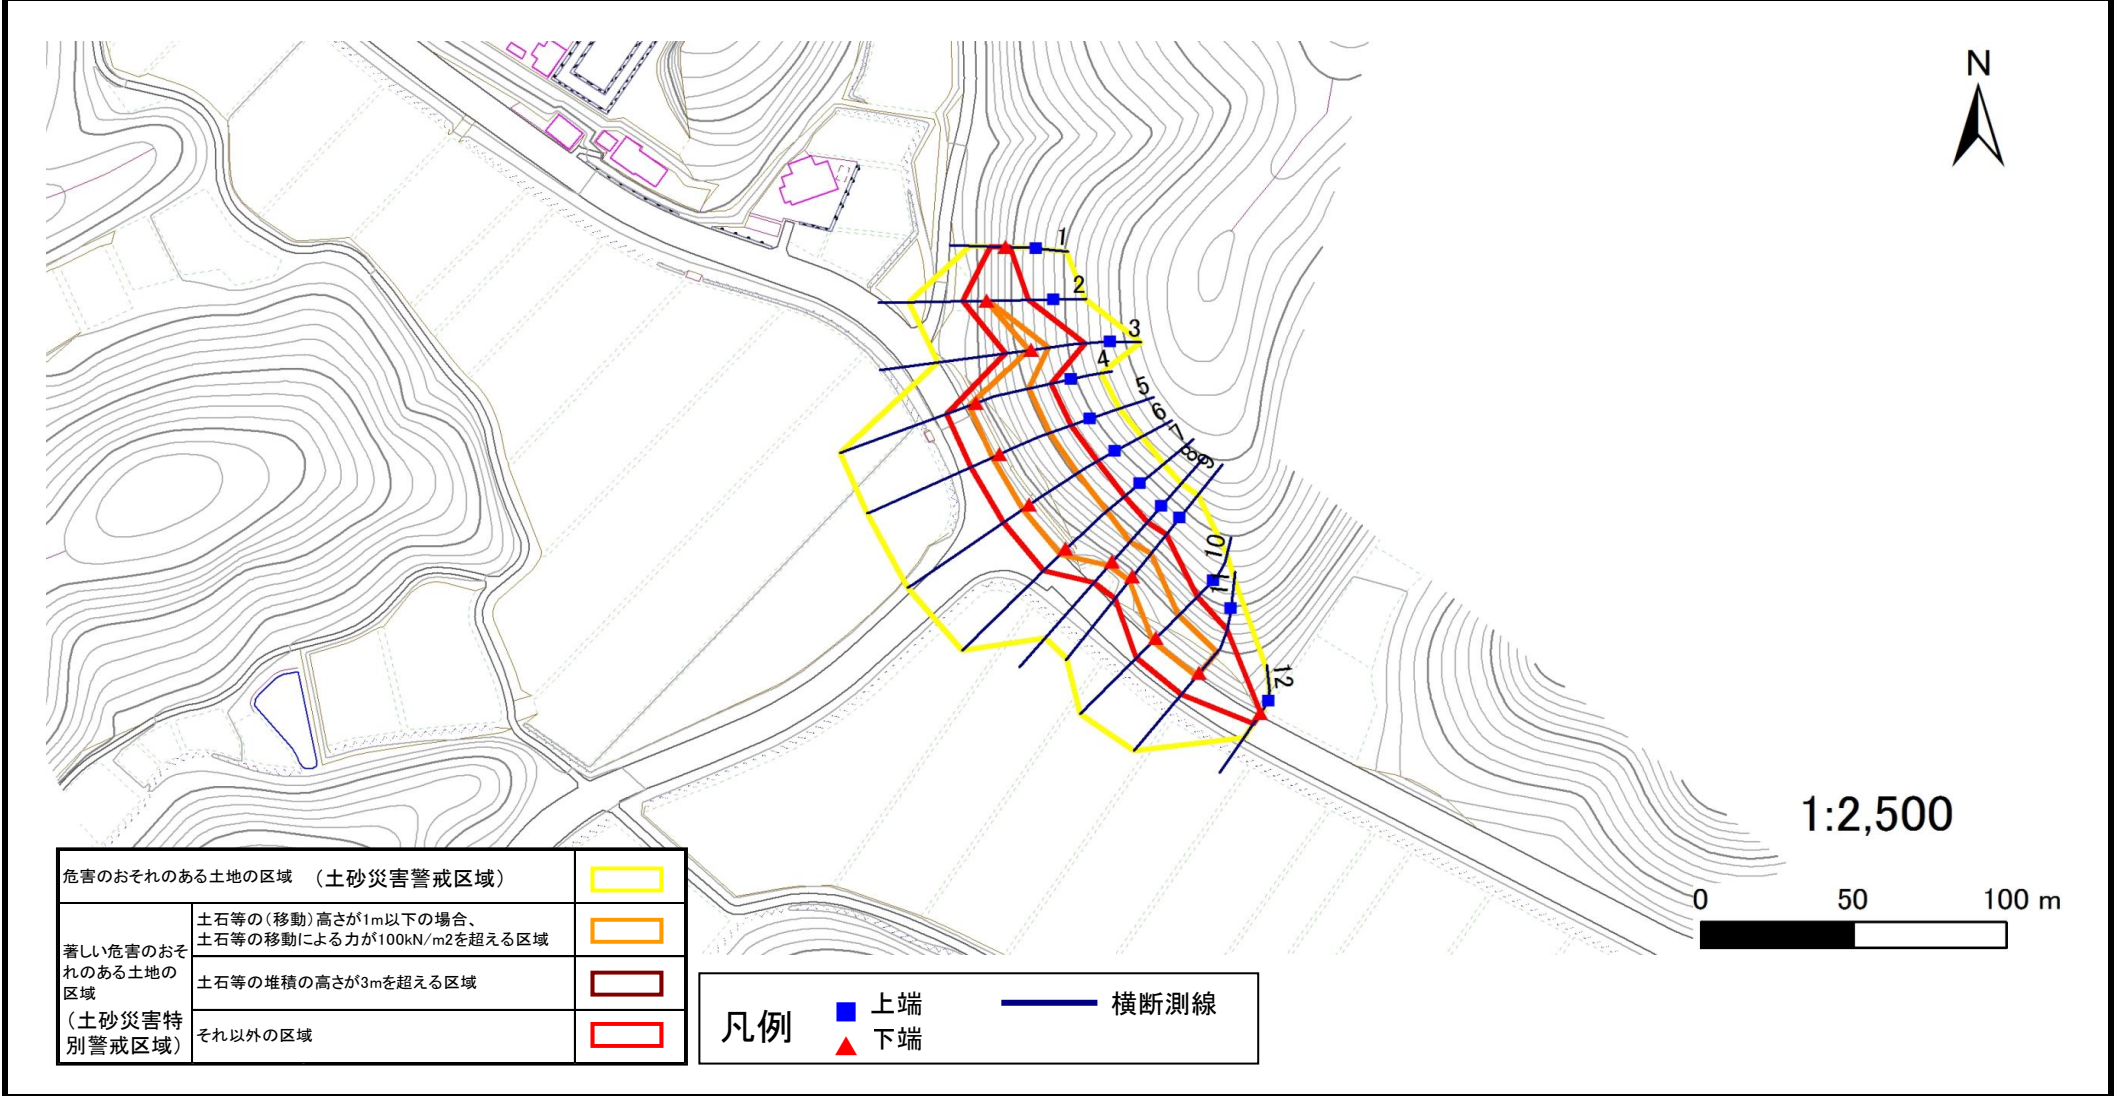
危害のおそれのある土地の区域 (土砂災害警戒区域)		
著しい危害のおそれのある土地の区域 (土砂災害特別警戒区域)	土石等の(移動)高さが1m以下の場合、土石等の移動による力が100kN/m ² を超える区域	
	土石等の堆積の高さが3mを超える区域	
それ以外の区域
