土砂災害警戒区域等の指定の告示に係る図書(その1)

告示番号	宮城県告示第1093号
告示年月日	平成29年12月12日

自然現象の種類	急傾斜地の崩壊
箇所番号	Ⅲ-自-0493
箇所名	山ノ上
所在地	東松島市宮戸字山ノ上
調査機関	宮城県東部土木事務所

危害のおそれのある土地、著しい危害のおそれのある土地の設定図

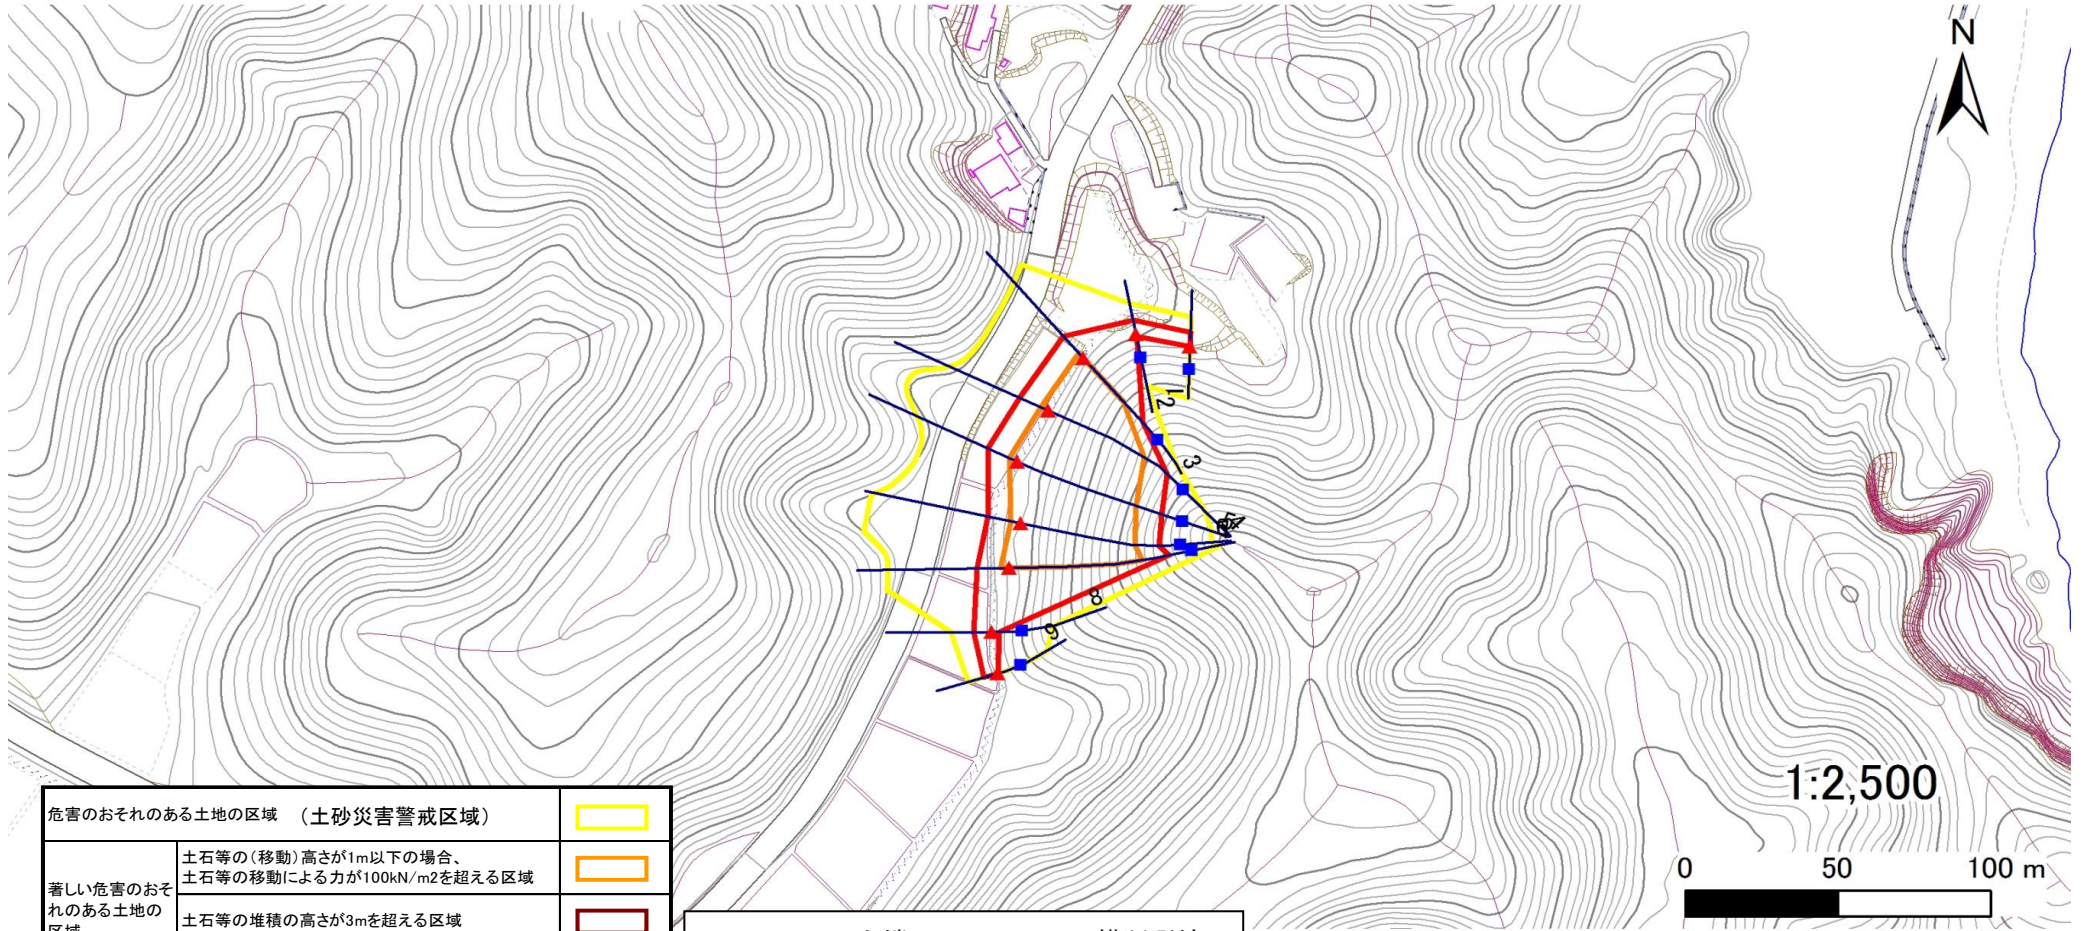
危害のおそれのある土地の区域 (土砂災害警戒区域)		
著しい危害のおそれのある土地の区域 (土砂災害特別警戒区域)	土石等の(移動)高さが1m以下の場合、土石等の移動による力が100kN/m2を超える区域	
	土石等の堆積の高さが3mを超える区域	
それ以外の区域
