土砂災害警戒区域等の指定の告示に係る図書(その1)

自然現象の種類	急傾斜地の崩壊
箇所番号	I-自-0805(1311000805)
箇所名	大須の1
所在地	石巻市雄勝町大須字大須
調査機関	宮城県東部土木事務所

危害のおそれのある土地の区域、著しい危害のおそれのある土地の区域の設定図

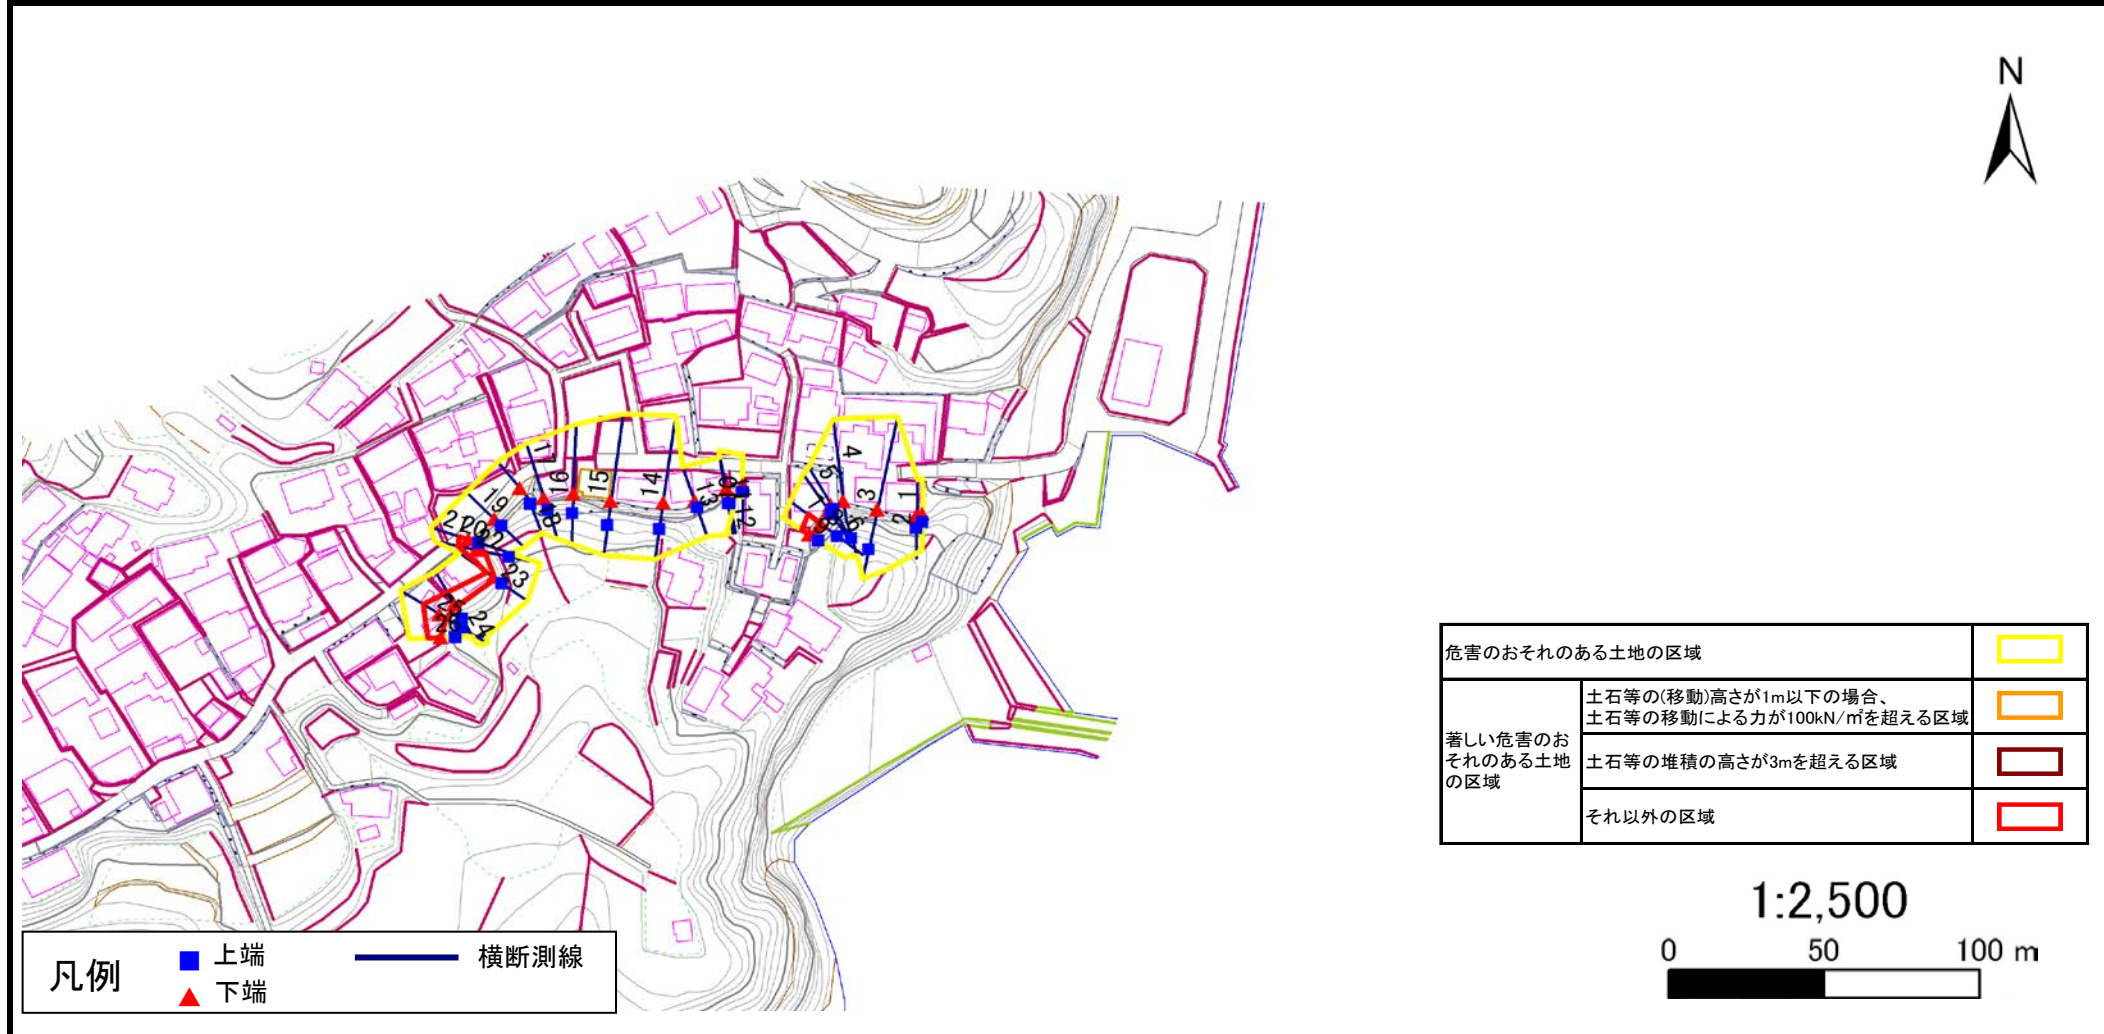
危害のおそれのある土地の区域		
著しい危害のおそれのある土地の区域	土石等の(移動)高さが1m以下の場合、土石等の移動による力が 100kN/m^2 を超える区域	
	土石等の堆積の高さが3mを超える区域	
	それ以外の区域
