土砂災害警戒区域等の指定の告示に係る図書(その1)

告示番号	宮城県告示第272号
告示年月日	平成28年3月18日

自然現象の種類	急傾斜地の崩壊
箇所番号	I-自-0058
箇所名	牛館の1
所在地	角田市角田字牛館、字田袋
調査機関	宮城県大河原土木事務所

危害のおそれのある土地、著しい危害のおそれのある土地の設定図

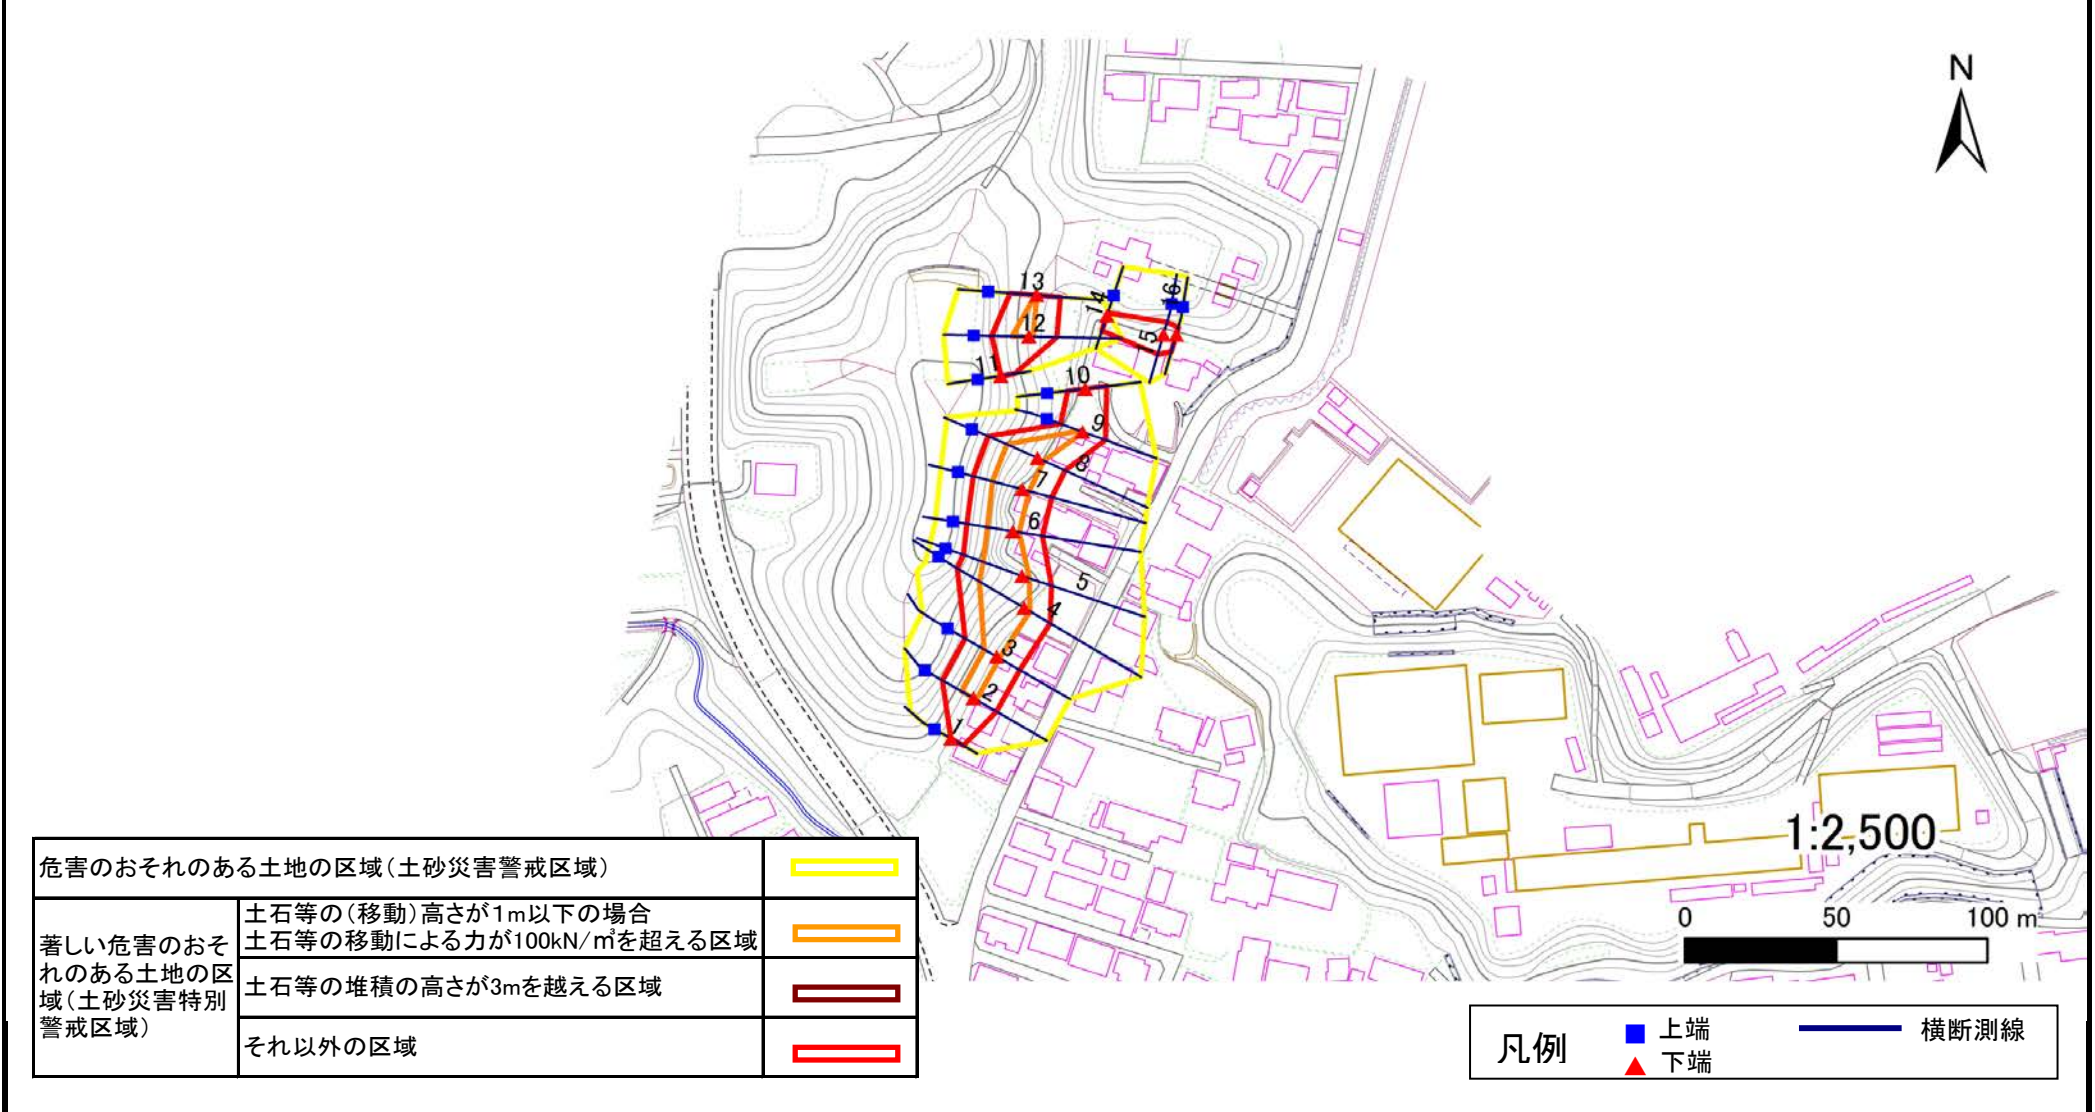
危害のおそれのある土地の区域(土砂災害警戒区域)		
著しい危害のおそれのある土地の区域(土砂災害特別警戒区域)	土石等の(移動)高さが1m以下の場合	
	土石等の移動による力が100kN/m ² を超える区域	
	土石等の堆積の高さが3mを越える区域	
それ以外の区域
