土砂災害警戒区域等の指定の告示に係る図書(その1)

告示番号	宮城県告示第203号
告示年月日	令和2年3月17日

自然現象の種類	急傾斜地の崩壊
箇所番号	Ⅱ-自-0089
箇所名	寺前
所在地	角田市江尻字寺前
調査機関	宮城県大河原土木事務所

危害のおそれのある土地、著しい危害のおそれのある土地の設定図

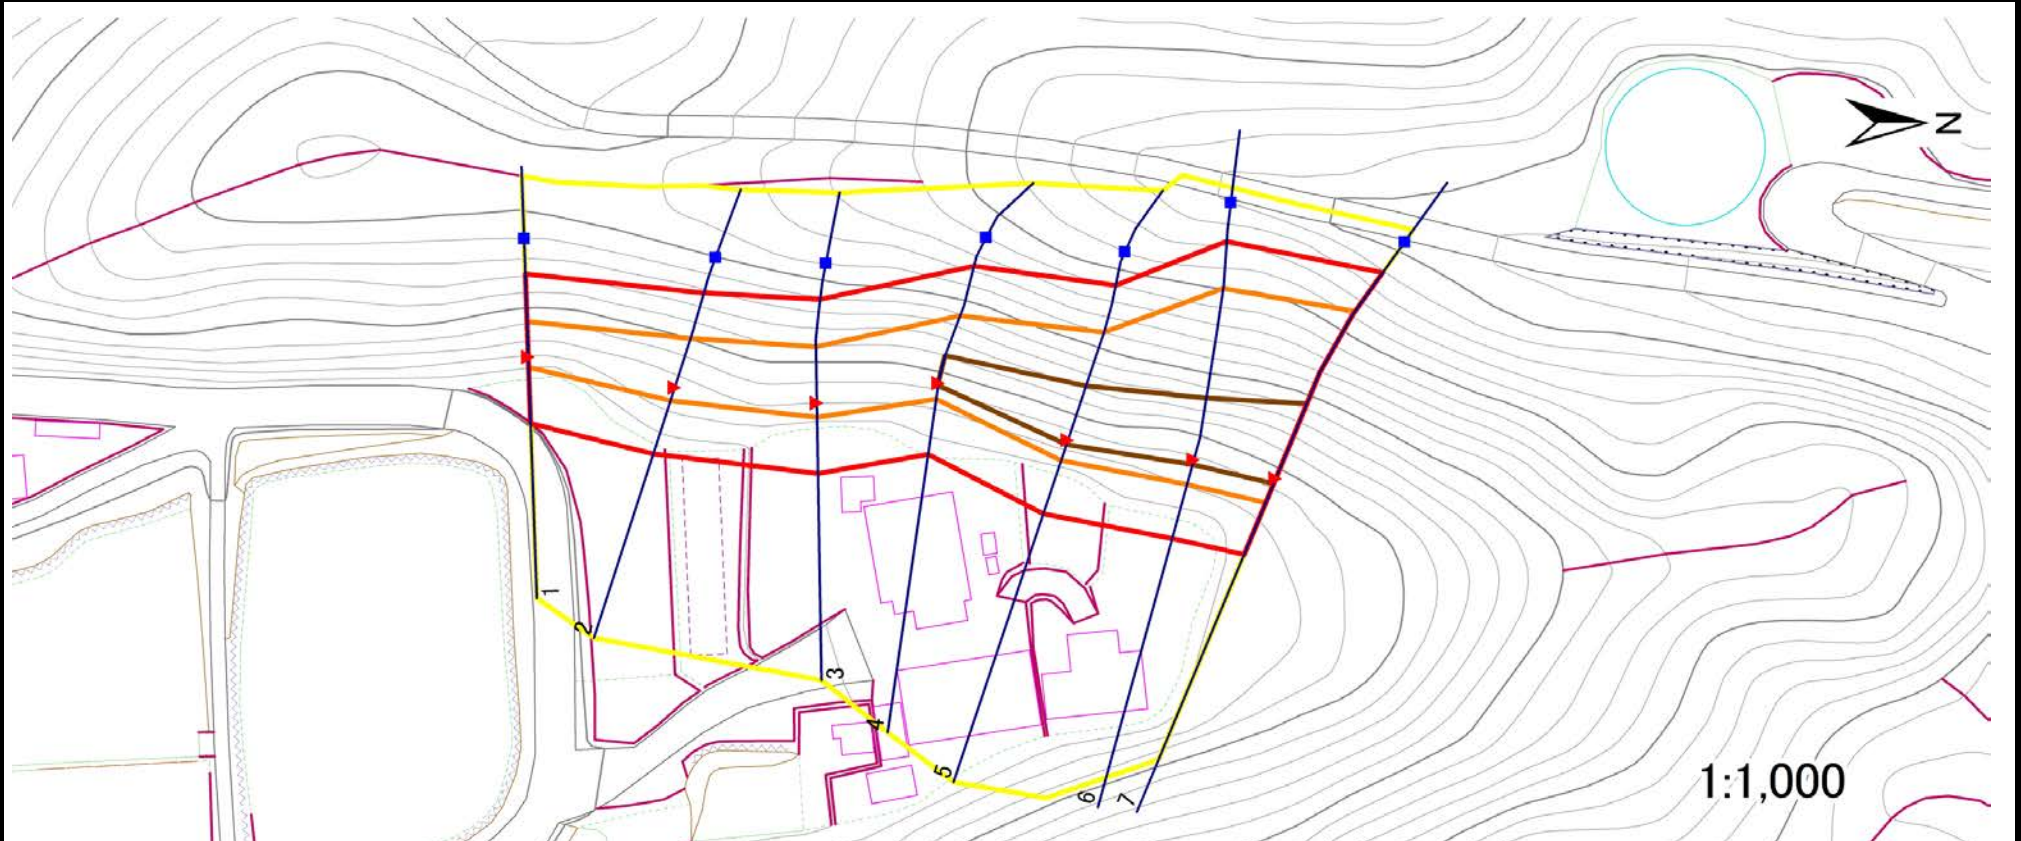
急傾斜地の位置	箇所番号	II-自-0089	箇所名	寺前	所在地	角田市江尻字寺前
---------	------	-----------	-----	----	-----	----------

危害のおそれのある土地の区域(土砂災害警戒区域)		
著しい危害のおそれのある土地の区域(土砂災害特別警戒区域)	土石等の(移動)高さが1m以下の場合 土石等の移動による力が100kN/m ² を超える区域	
	土石等の堆積の高さが3mを越える区域	
	それ以外の区域
