土砂災害警戒区域等の指定の告示に係る図書(その1)

告示番号	宮城県告示第628号
告示年月日	平成23年9月6日

自然現象の種類	急傾斜地の崩壊
箇所番号	I-自-1299-1(1311001299)
箇所名	山崎
所在地	柴田郡川崎町大字本砂金字山崎・古寺山
調査機関	宮城県大河原土木事務所

危害のおそれのある土地、著しい危害のおそれのある土地の設定図

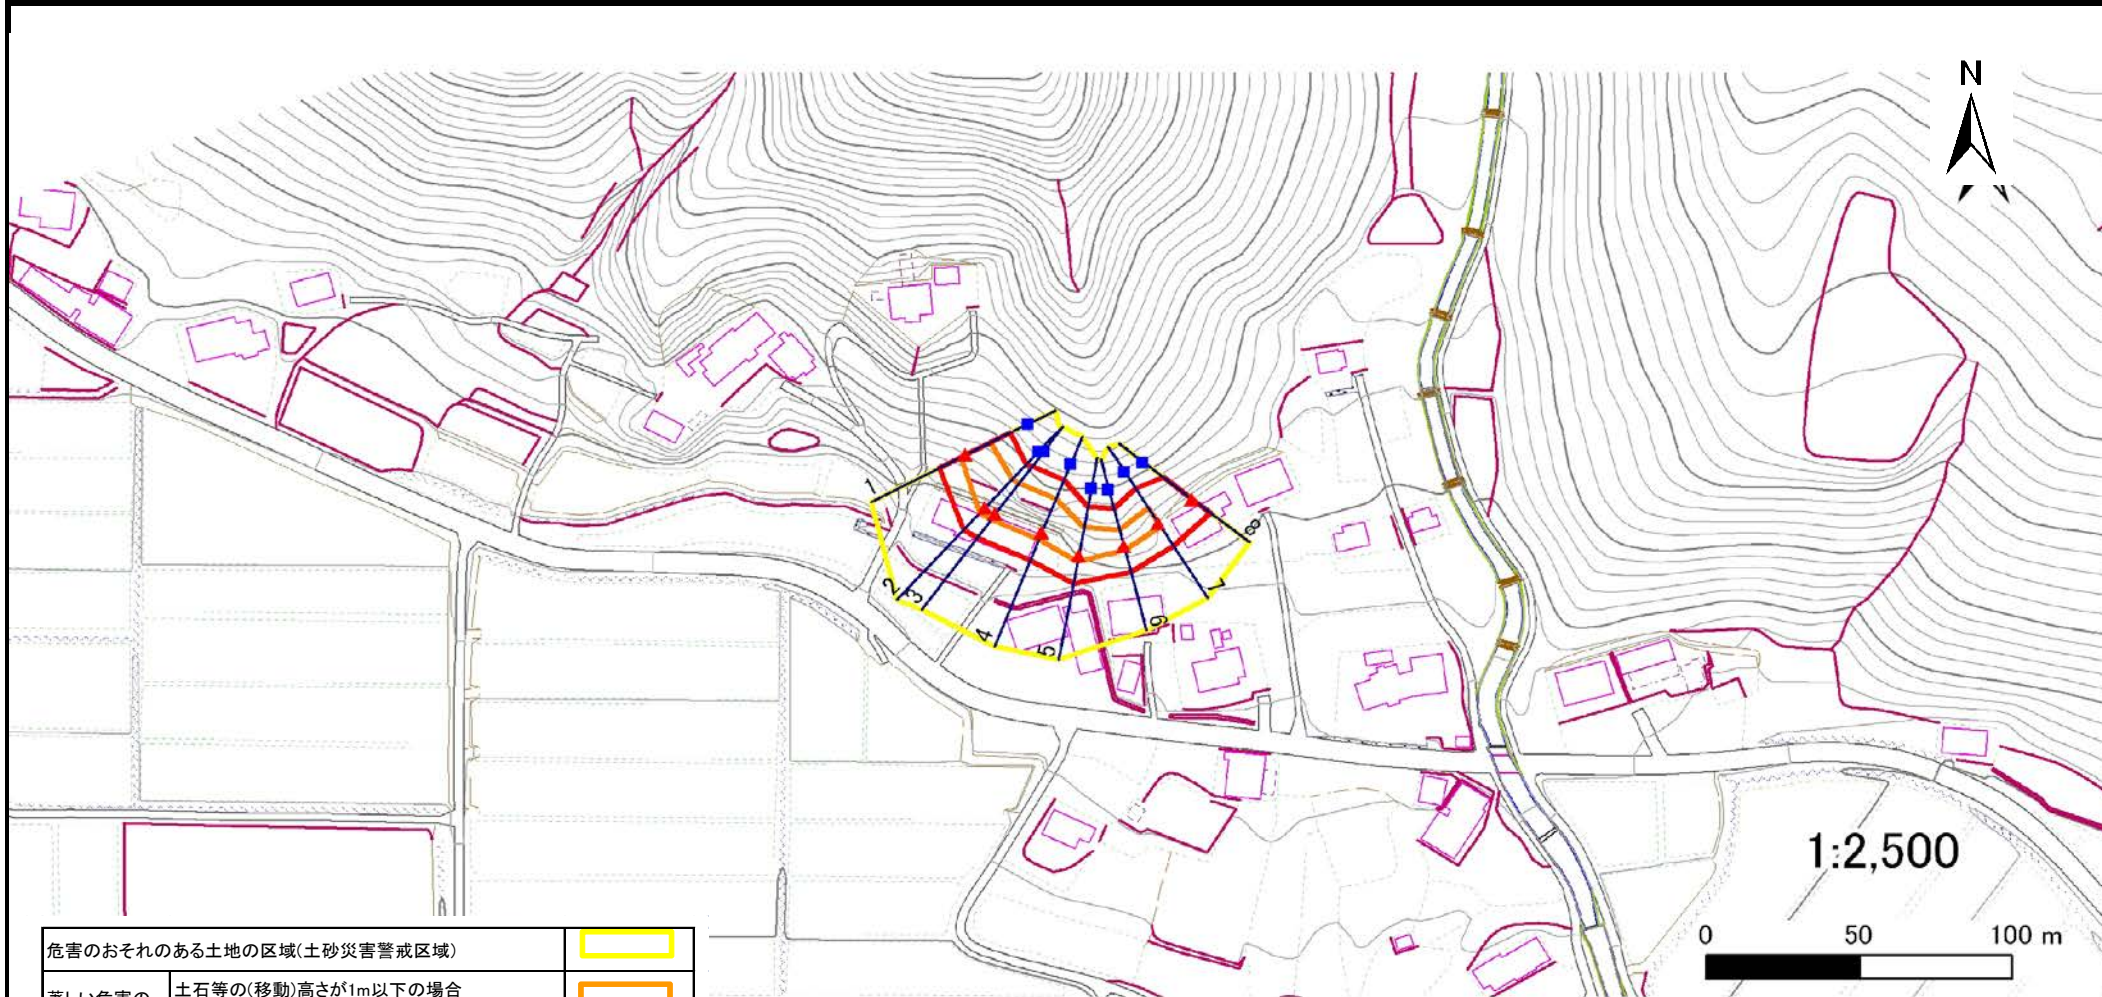
危害のおそれのある土地の区域(土砂災害警戒区域)		
著しい危害のおそれのある土地の区域(土砂災害特別警戒区域)	土石等の(移動)高さが1m以下の場合	
	土石等の移動による力が100kN/m ² を超える区域	
	土石等の堆積の高さが3mを超える区域	
それ以外の区域
