土砂災害警戒区域等の指定の告示に係る図書(その1)

告示番号	宮城県告示第177号
告示年月日	平成30年2月27日

自然現象の種類	急傾斜地の崩壊
箇所番号	Ⅱ-自-0327(1321000327)
箇所名	大城前
所在地	柴田郡川崎町大字本砂金字道畑
調査機関	宮城県大河原土木事務所

危害のおそれのある土地、著しい危害のおそれのある土地の設定図

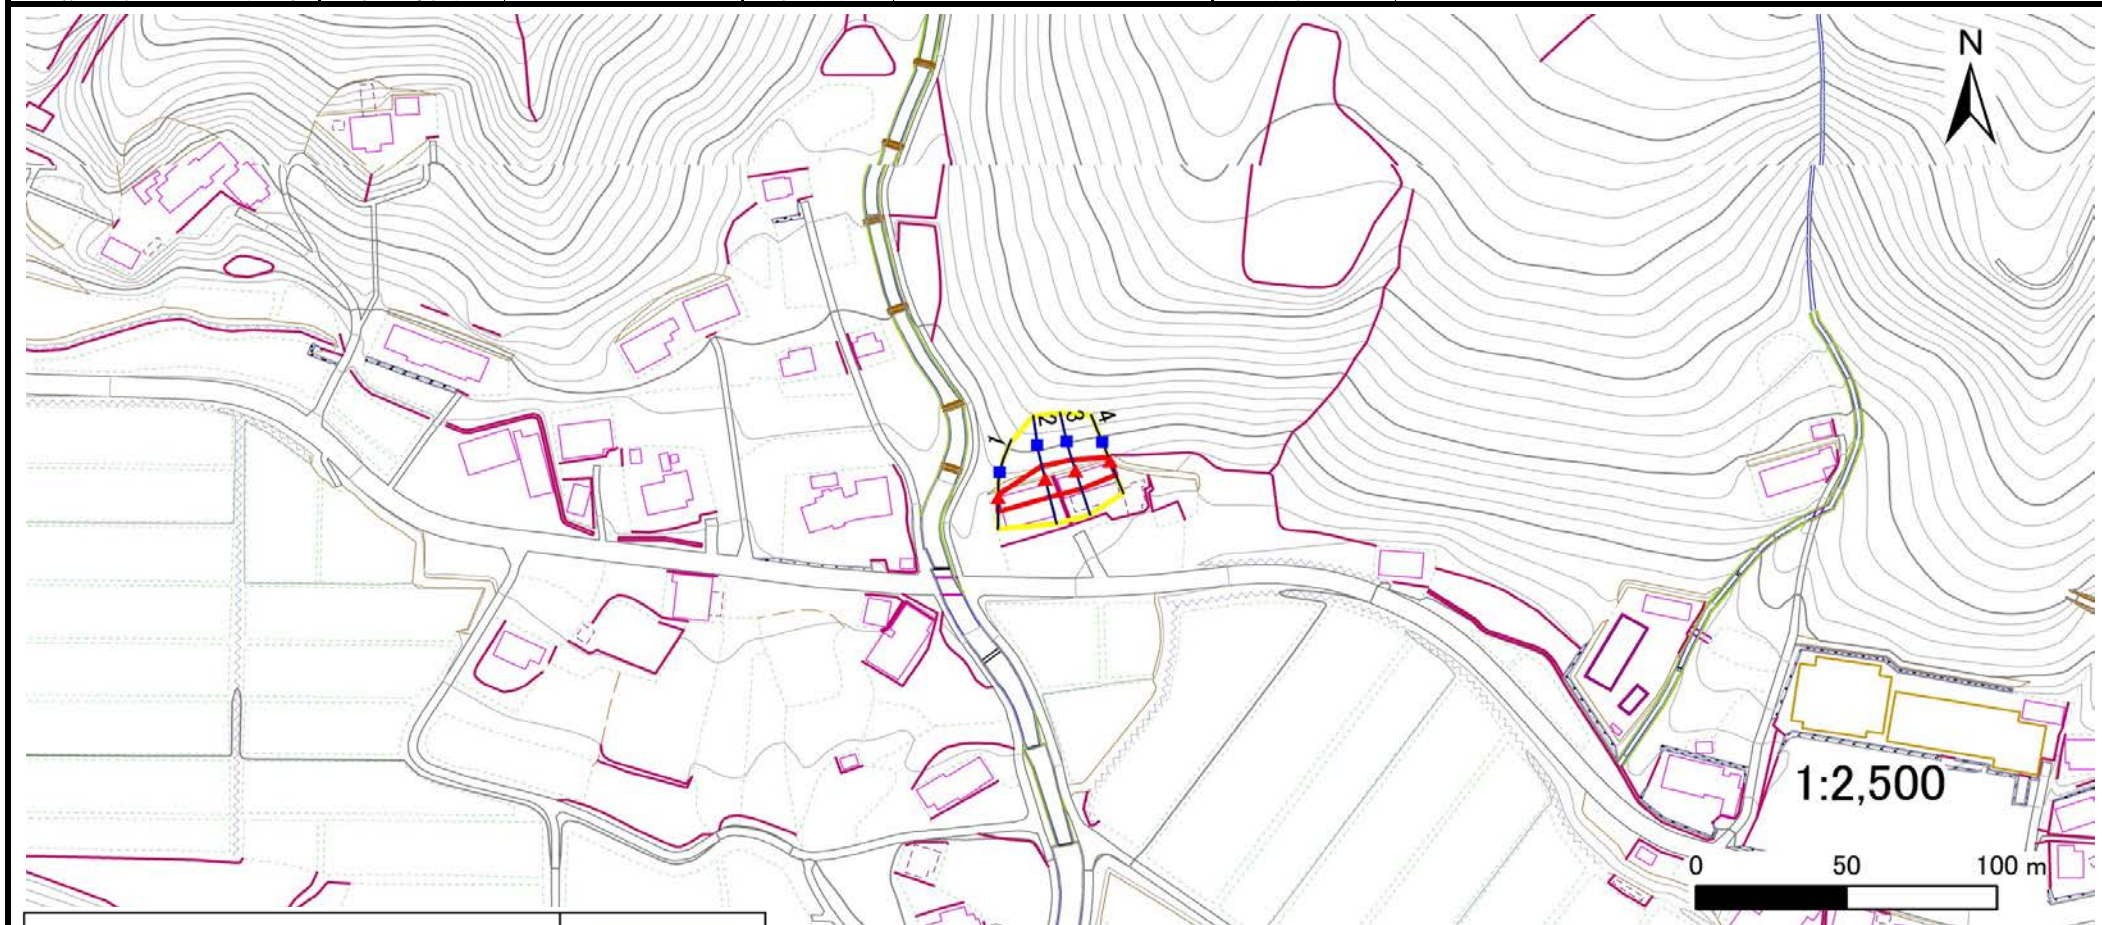
急傾斜地の位置	箇所番号	II-自-0327(1321000327)	箇所名	大城前	所在地	柴田郡川崎町大字本砂金字道畑
---------	------	-----------------------	-----	-----	-----	----------------
