土砂災害警戒区域等の指定の告示に係る図書(その1)

自然現象の種類	急傾斜地の崩壊
箇所番号	Ⅱ-自-0317(1321000317)
箇所名	荒羽賀
所在地	柴田郡川崎町大字川内字荒羽賀
調査機関	宮城県大河原土木事務所

危害のおそれのある土地、著しい危害のおそれのある土地の設定図

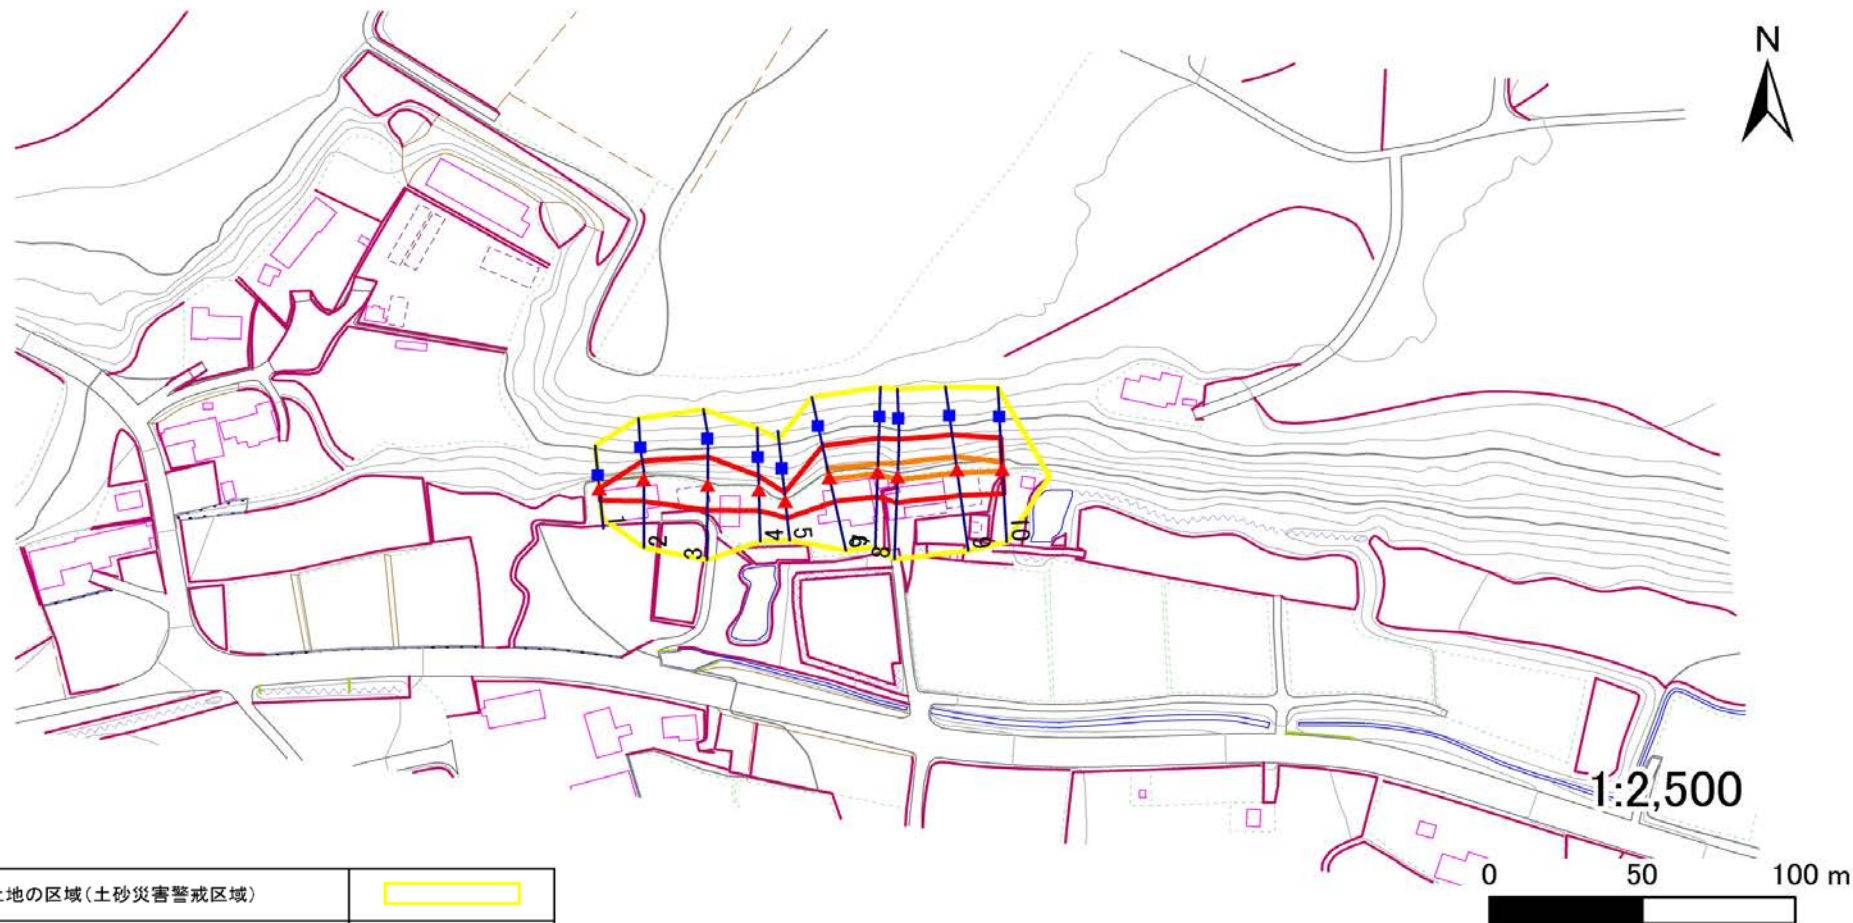
危害のおそれのある土地の区域(土砂災害警戒区域)	
著しい危害のおそれのある土地の区域(土砂災害特別警戒区域)	土石等の(移動)高さが1m以下の場合、土石等の移動による力が100kN/m ² を超える区域
	土石等の堆積の高さが3mを超える区域
	それ以外の区域
