土砂災害警戒区域等の指定の告示に係る図書(その1)

告示番号	宮城県告示第87号
告示年月日	平成23年2月4日

自然現象の種類	急傾斜地の崩壊
箇所番号	I-人-400-4 (1312000400)
箇所名	太田沢
所在地	気仙沼市唐桑町明戸
調査機関	宮城県気仙沼土木事務所

危害のおそれのある土地、著しい危害のおそれのある土地の設定図

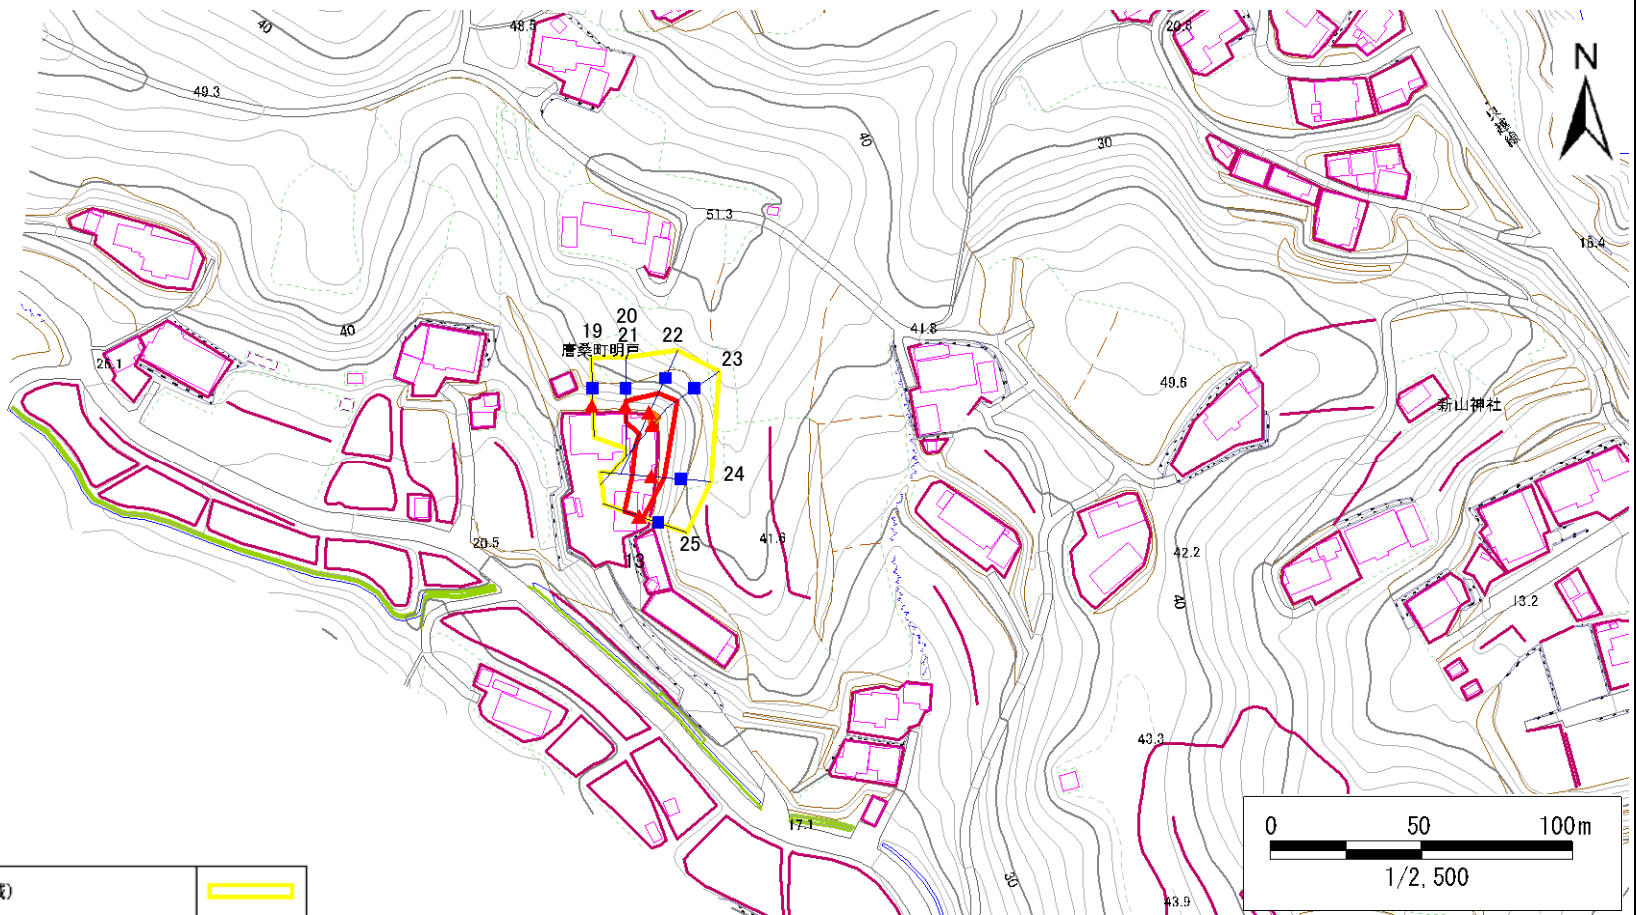
危害のおそれのある土地の区域(土砂災害警戒区域)		
著しい危害のおそれのある土地の区域(土砂災害特別警戒区域)	土石等の(移動)高さが1m以下の場合、土石等の移動による力が100kN/m ³ を超える区域	
	土石等の堆積の高さが3mを超える区域	
それ以外の区域

横断測線の区間	土石等の移動により建築物の地上部に作用すると想定される力				土石等の堆積により建築物の地上部に作用すると想定される力				横断測線の区間	土石等の移動により建築物の地上部に作用すると想定される力				土石等の堆積により建築物の地上部に作用すると想定される力			
	土石等の(移動)高さが1m以下の場合、土石等の移動による力が100kN/m ² を超える区域		それ以外の区域		土石等の堆積の高さが3mを超える区域		それ以外の区域			土石等の(移動)高さが1m以下の場合、土石等の移動による力が100kN/m ² を超える区域		それ以外の区域		土石等の堆積の高さが3mを超える区域		それ以外の区域	
	力の大きさのうち最大のもの (kN/m ²)	土石等の高さ (m)	力の大きさのうち最大のもの (kN/m ²)	土石等の高さ (m)	力の大きさのうち最大のもの (kN/m ²)	土石等の高さ (m)	力の大きさのうち最大のもの (kN/m ²)	土石等の高さ (m)		力の大きさのうち最大のもの (kN/m ²)	土石等の高さ (m)	力の大きさのうち最大のもの (kN/m ²)	土石等の高さ (m)	力の大きさのうち最大のもの (kN/m ²)	土石等の高さ (m)	力の大きさのうち最大のもの (kN/m ²)	土石等の高さ (m)
19 ~ 20	-	-	-	-	-	-	-	-	-								
20 ~ 21	-	-	-	-	-	-	-	-	-								
21 ~ 22	-	-	100.00	1.00	-	-	11.88	2.35									
22 ~ 23	111.05	1.00	100.00	1.00	-	-	11.88	2.35									
23 ~ 24	-	-	100.00	1.00	-	-	10.70	2.12									
24 ~ 25	-	-	85.47	1.00	-	-	9.56	1.89
