土砂災害警戒区域等の指定の告示に係る図書(その1)

告示番号	宮城県告示第357号
告示年月日	平成30年3月30日

自然現象の種類	急傾斜地の崩壊
箇所番号	I-自-1098(1311001098)
箇所名	大向
所在地	気仙沼市大向
調査機関	宮城県気仙沼土木事務所

危害のおそれのある土地、著しい危害のおそれのある土地の設定図

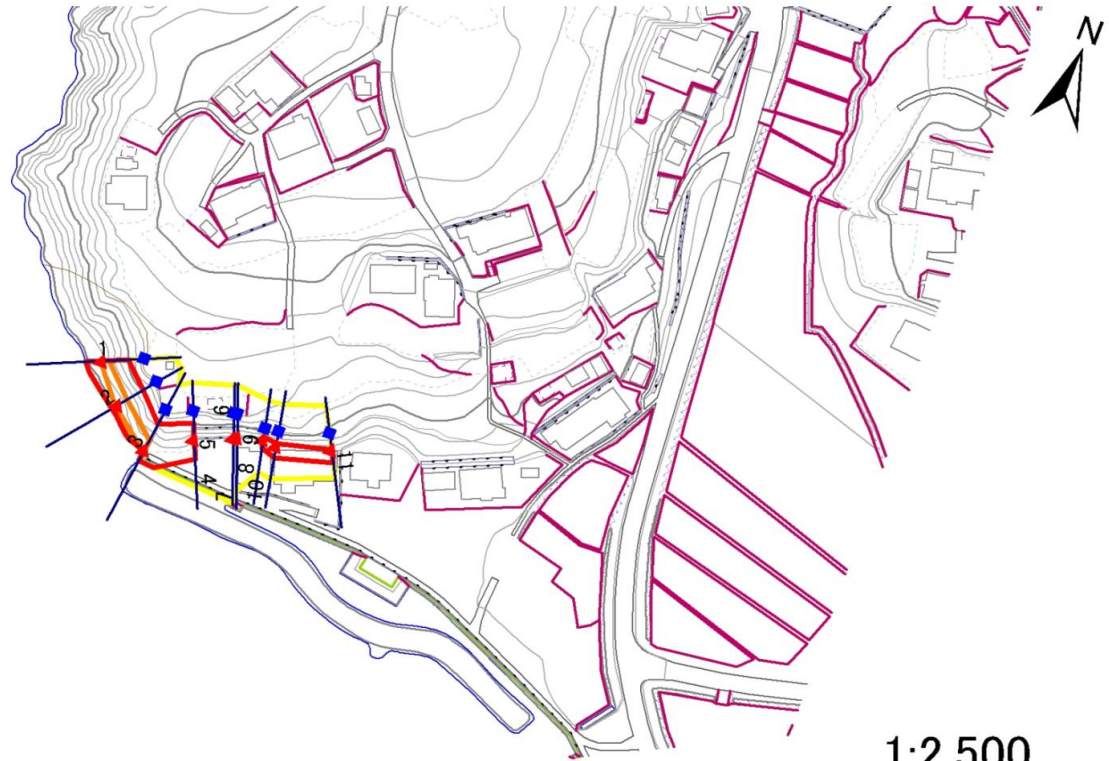
1:2,500

急傾斜地の位置	箇所番号	I-自-1098(1311001098)	箇所名	大向	所在地	気仙沼市大向
---------	------	----------------------	-----	----	-----	--------
