# 土砂災害警戒区域等の指定の告示に係る図書(その1)

告示番号	宮城県告示第234号
告示年月日	平成26年3月24日

自然現象の種類	急傾斜地の崩壊
箇所番号	I-自-576(1311000576)
箇所名	程野
所在地	栗原市花山草木沢荒神前
調査機関	宮城県北部土木事務所 栗原地域事務所

危害のおそれのある土地、著しい危害のおそれのある土地の設定図

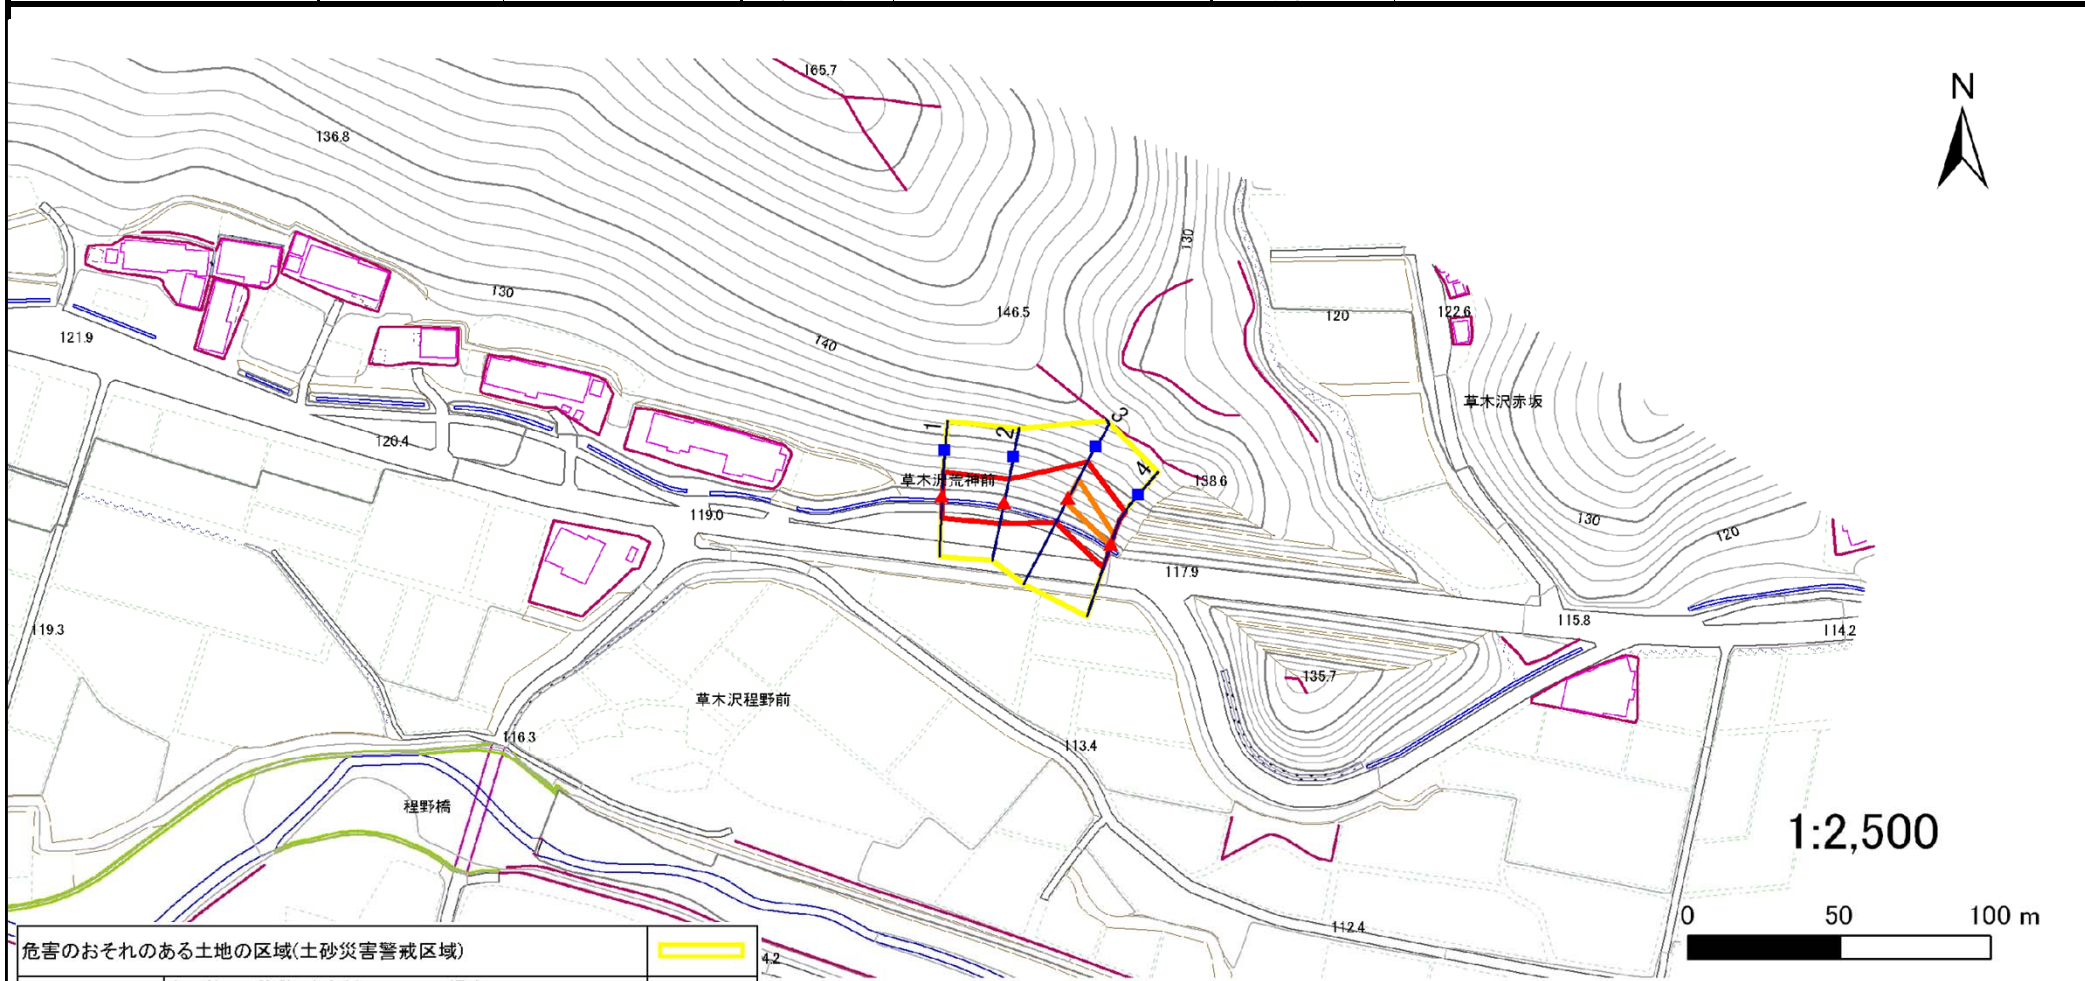
危害のおそれのある土地の区域(土砂災害警戒区域)	4.2
著しい危害のおそれのある土地の区域(土砂災害特別警戒区域)	4.2
土石等の(移動)高さが1m以下の場合、土石等の移動による力が100kN/m <sup>3</sup> を超える区域	4.2
土石等の堆積の高さが3mを超える区域	4.2
それ以外の区域	4.2
