# 土砂災害警戒区域等の指定の告示に係る図書(その1)

告示番号	宮城県告示第234号
告示年月日	平成26年3月24日

自然現象の種類	急傾斜地の崩壊
箇所番号	Ⅱ-自-1438(1321001438)
箇所名	下荒屋敷前
所在地	栗原市栗駒文字下荒屋敷前
調査機関	宮城県北部土木事務所 栗原地域事務所

危害のおそれのある土地、著しい危害のおそれのある土地の設定図

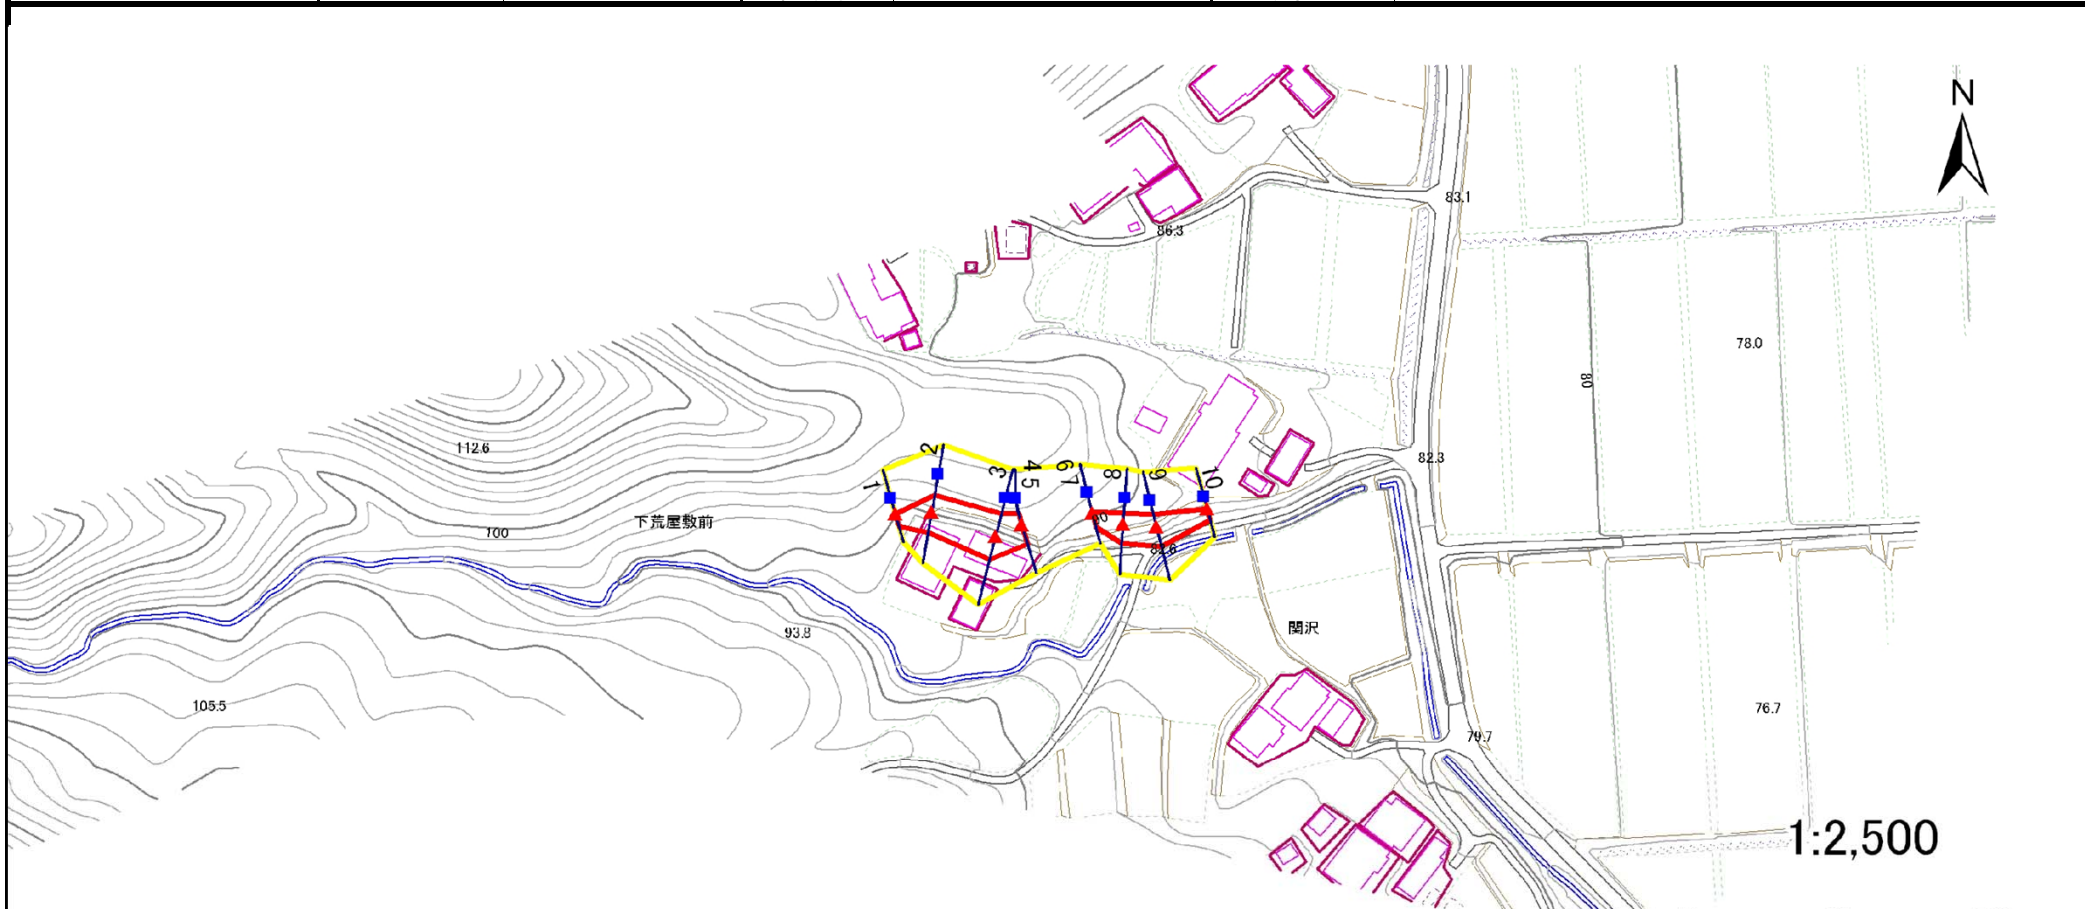
危害のおそれのある土地の区域(土砂災害警戒区域)	—	
著しい危害のおそれのある土地の区域(土砂災害特別警戒区域)	土石等の(移動)高さが1m以下の場合、 土石等の移動による力が100kN/m <sup>3</sup> を超える区域	—
	土石等の堆積の高さが3mを超える区域	—
	それ以外の区域	—
