土砂災害警戒区域等の指定の告示に係る図書(その1)

告示番号	宮城県告示第919号
告示年月日	平成26年11月14日

自然現象の種類	急傾斜地の崩壊
箇所番号	Ⅱ-自-1507(1321001507)
箇所名	山根の1
所在地	栗原市金成津久毛岩崎山根
調査機関	宮城県北部土木事務所栗原地域事務所

危害のおそれのある土地の区域、著しい危害のおそれのある土地の区域の設定図

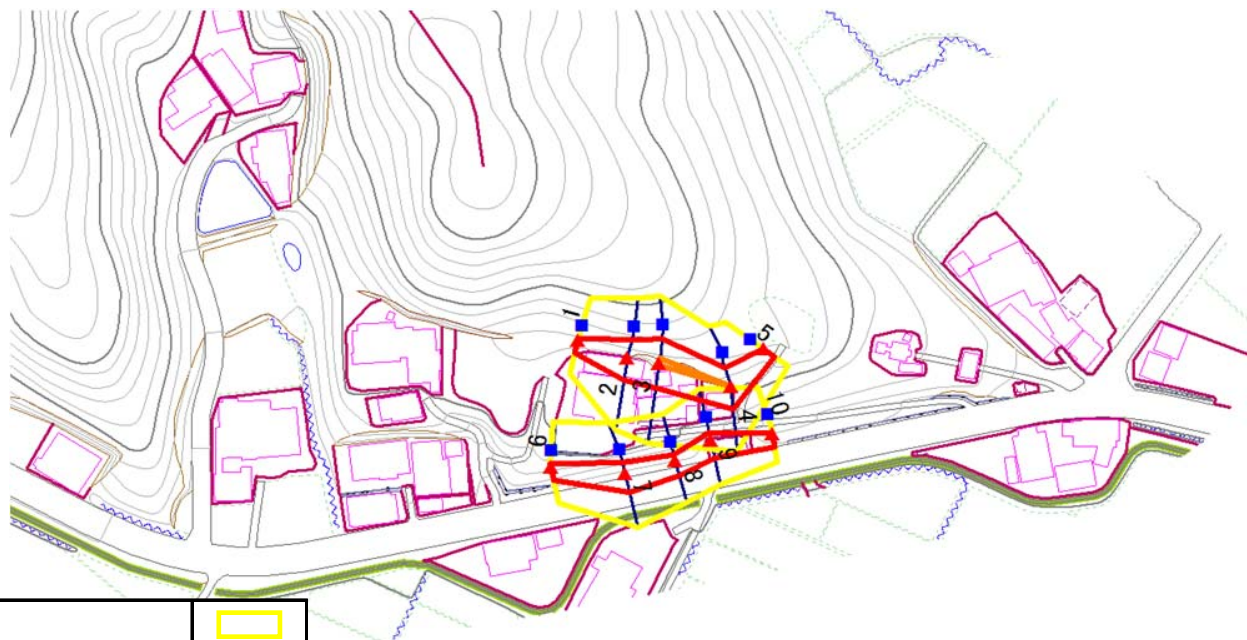
急傾斜地の位置	箇所番号	II-自-1507(1321001507)	箇所名	山根の1	所在地	栗原市金成津久毛岩崎山根
---------	------	-----------------------	-----	------	-----	--------------
