土砂災害警戒区域等の指定の告示に係る図書(その1)

告示番号	宮城県告示第189号
告示年月日	平成28年3月4日

自然現象の種類	急傾斜地の崩壊
箇所番号	Ⅱ-自-1414(1321001414)
箇所名	八幡の3
所在地	栗原市若柳有賀字八幡
調査機関	宮城県北部土木事務所栗原地域事務所

危害のおそれのある土地、著しい危害のおそれのある土地の設定図

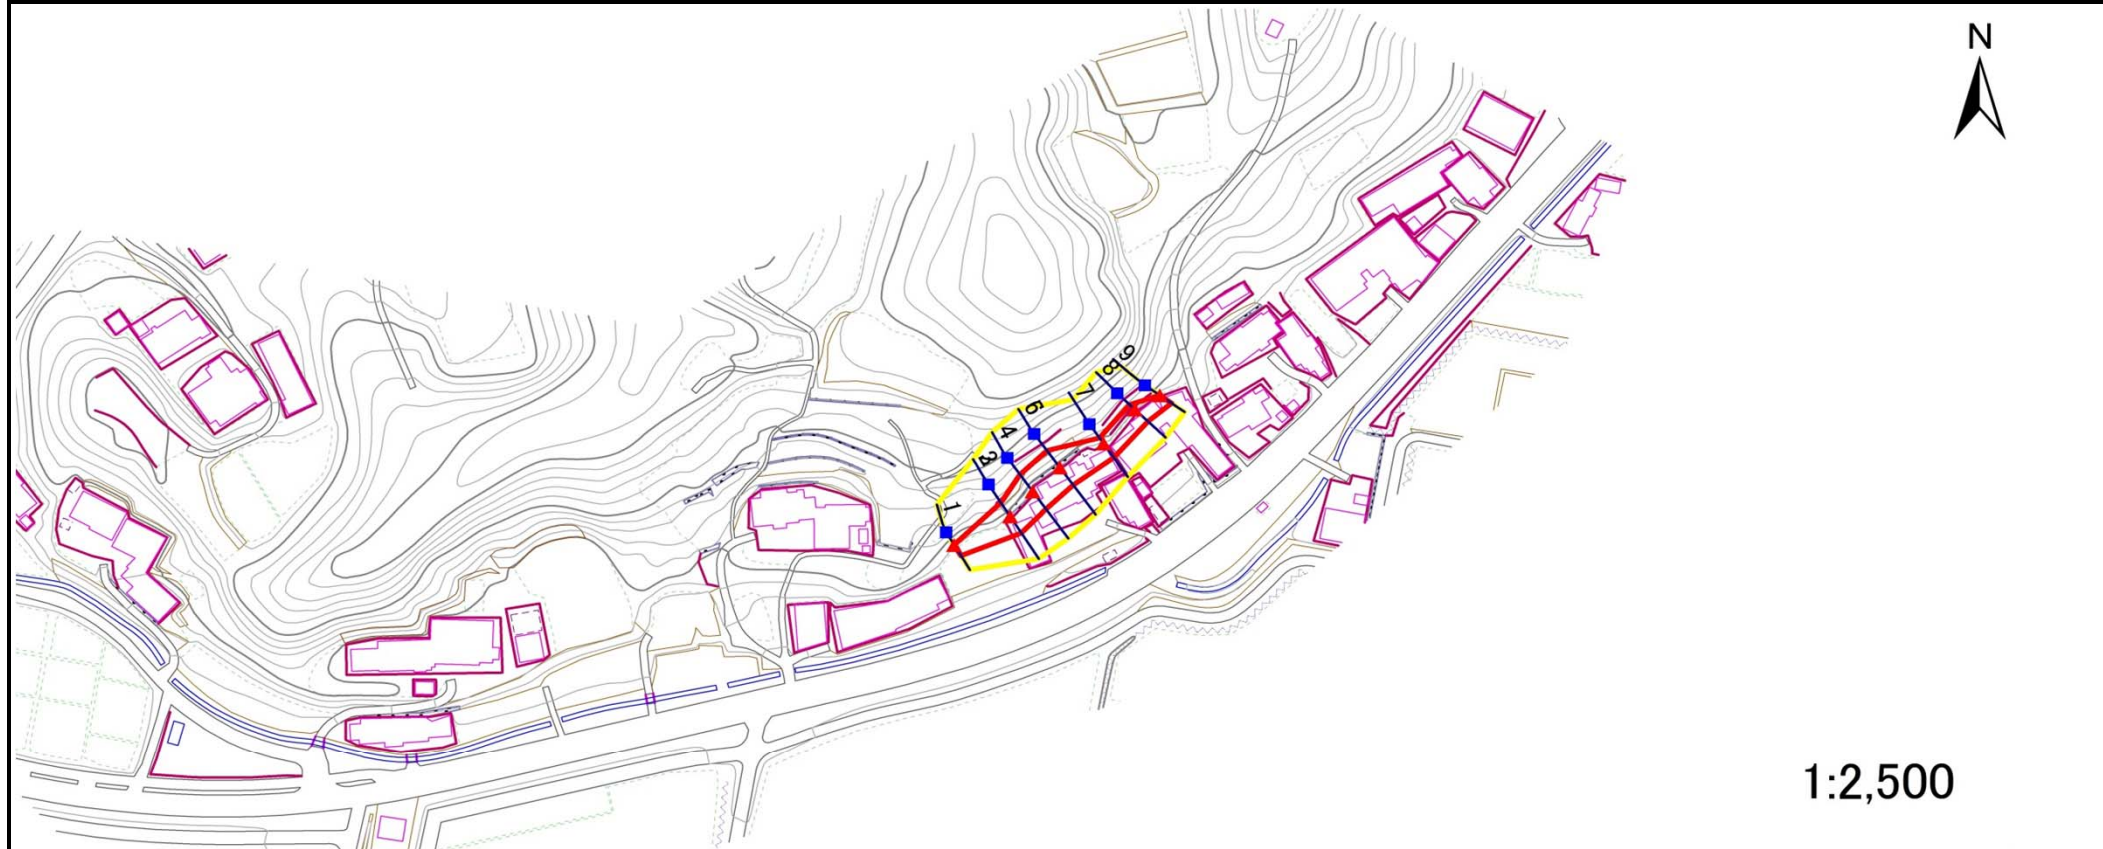
危害のおそれのある土地の区域(土砂災害警戒区域)		
著しい危害のおそれのある土地の区域(土砂災害特別警戒区域)	土石等の(移動)高さが1m以下の場合、 土石等の移動による力が100kN/m ² を超える区域	
	土石等の堆積の高さが3mを超える区域	
それ以外の区域
