# 土砂災害警戒区域等の指定の告示に係る図書(その1)

自然現象の種類	急傾斜地の崩壊
箇所番号	I-自-1541(1311001541)
箇所名	館
所在地	栗原市築館字下宮野館
調査機関	宮城県栗原土木事務所

告示番号	宮城県告示第937号
告示年月日	平成19年10月2日

様式3-1 危害のおそれのある土地、著しい危害のおそれのある土地の設定図

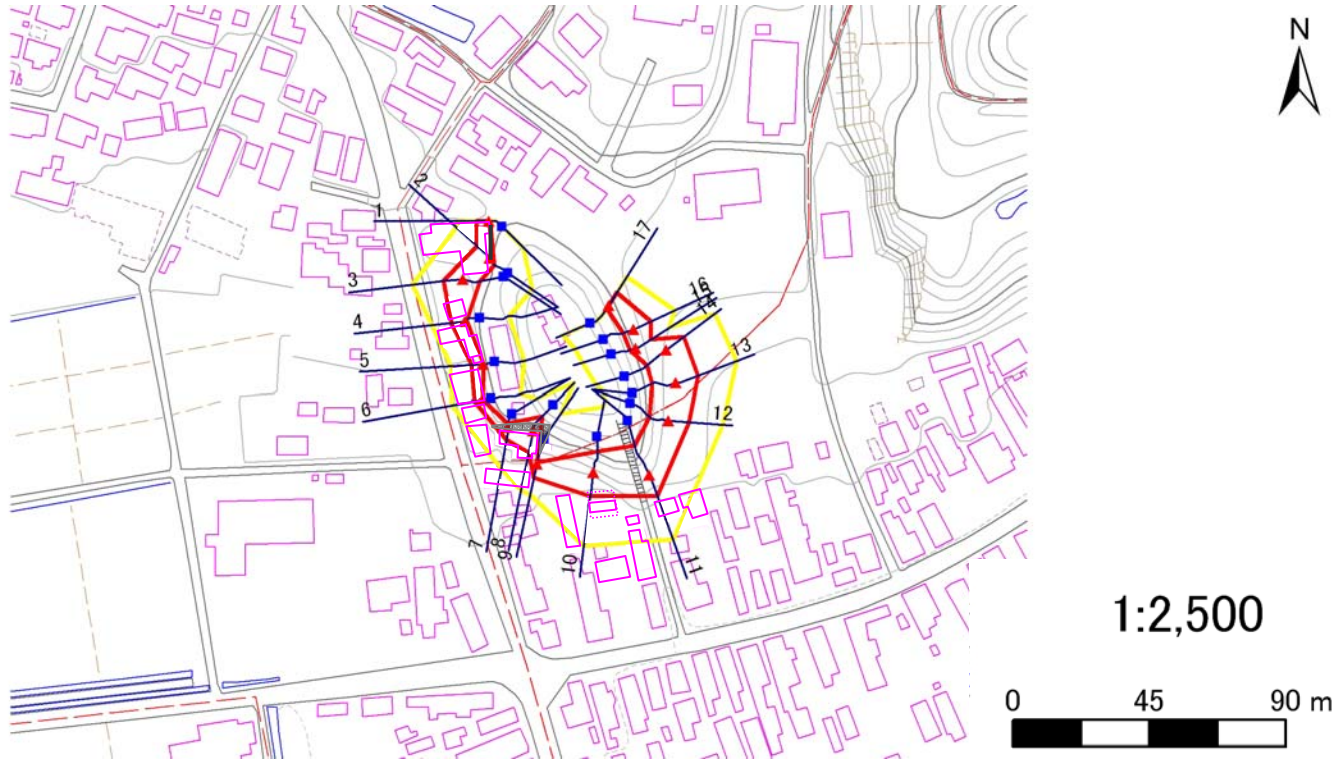
危害のおそれのある土地の区域		
著しい危害のおそれのある土地の区域	土石等の(移動)高さが1m以下の場合、 土石等の移動による力が100kN/m <sup>2</sup> を超える区域	
	土石等の堆積の高さが3mを超える区域	
	それ以外の区域
