土砂災害警戒区域等の指定の告示に係る図書(その1)

告示番号	宮城県告示第371号
告示年月日	平成18年3月24日

自然現象の種類	急傾斜地の崩壊
箇所番号	I-自-1547(0311001547)
箇所名	根岸の2
所在地	栗原市金成姉齒根岸
調査機関	宮城県土木部防災砂防課, 栗原土木事務所

様式3-1 危害のおそれのある土地、著しい危害のおそれのある土地の設定図

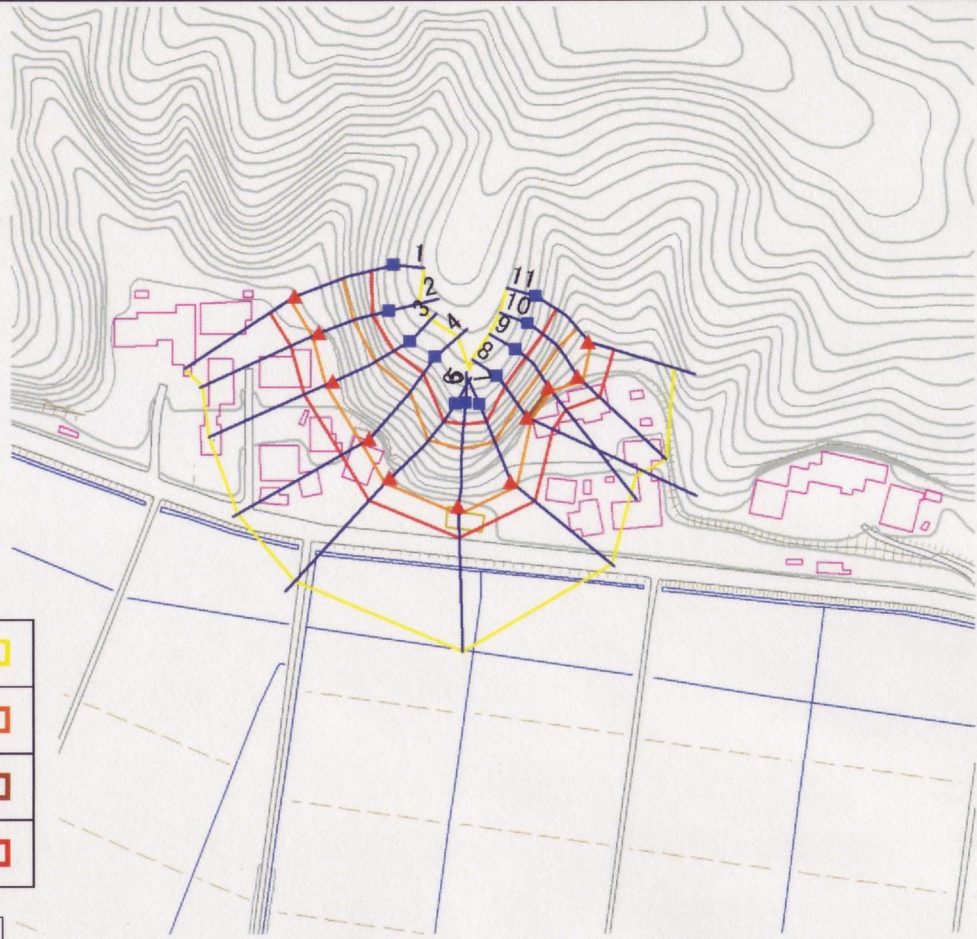
土砂災害防止法施行令第二条の基準に該当する区域		
土砂災害防止法 施行令第三条の 基準に該当する 区域	土石等の(移動)高さが1m以下の場合、 土石等の移動による力が100kN/m ² を超える区域	
	土石等の堆積の高さが3mを超える区域	
	それ以外の区域
