# 土砂災害警戒区域等の指定の告示に係る図書(その1)

告示番号	宮城県告示第1039号
告示年月日	平成29年11月24日

自然現象の種類	急傾斜地の崩壊
箇所番号	Ⅱ-自-1428(1321001428)
箇所名	赤坂
所在地	栗原市栗駒稲屋敷赤坂
調査機関	宮城県北部土木事務所栗原地域事務所

危害のおそれのある土地、著しい危害のおそれのある土地の設定図

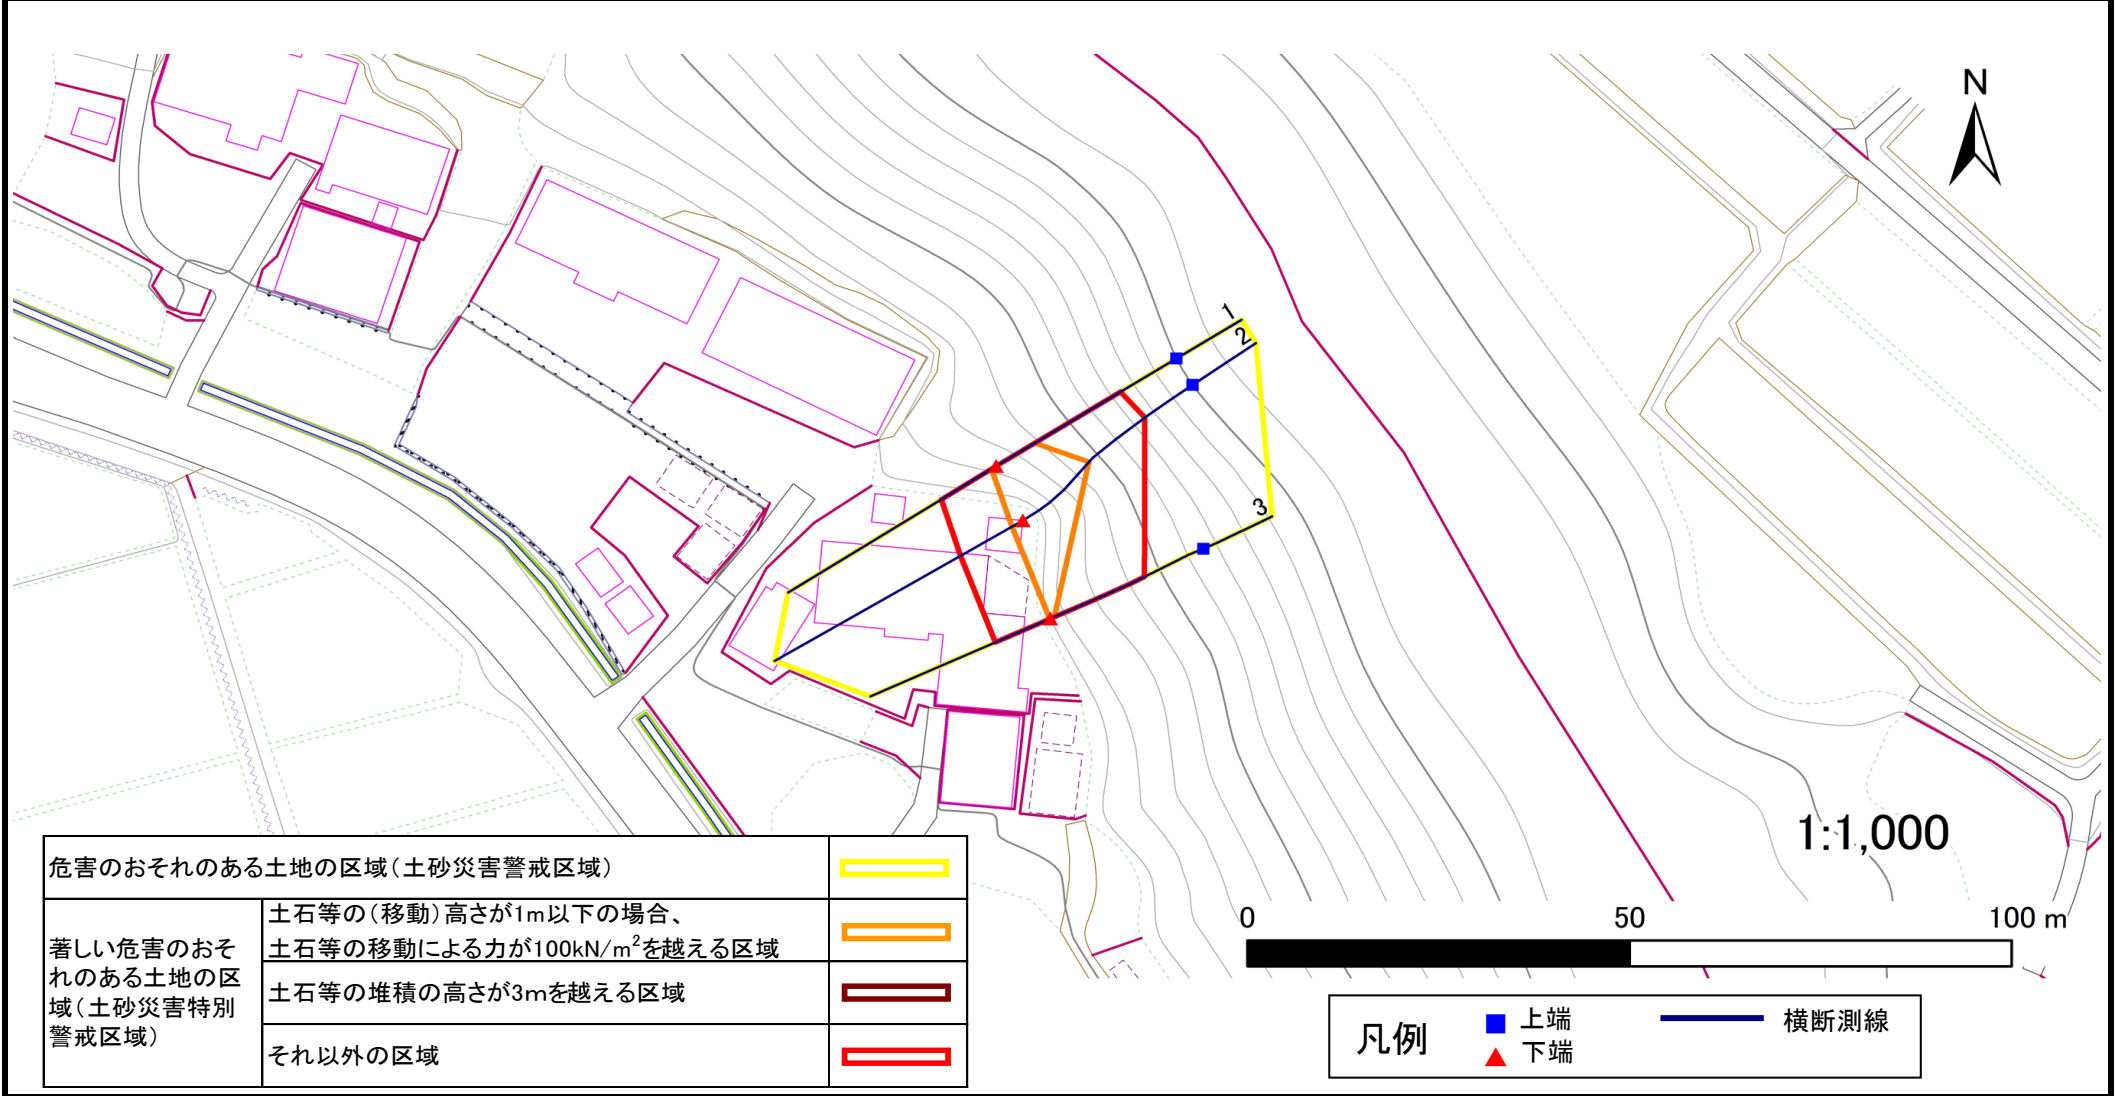
急傾斜地の位置	箇所番号	Ⅱ-自-1428(1321001428)	箇所名	赤坂	所在地	栗原市栗駒稲屋敷赤坂
---------	------	----------------------	-----	----	-----	------------

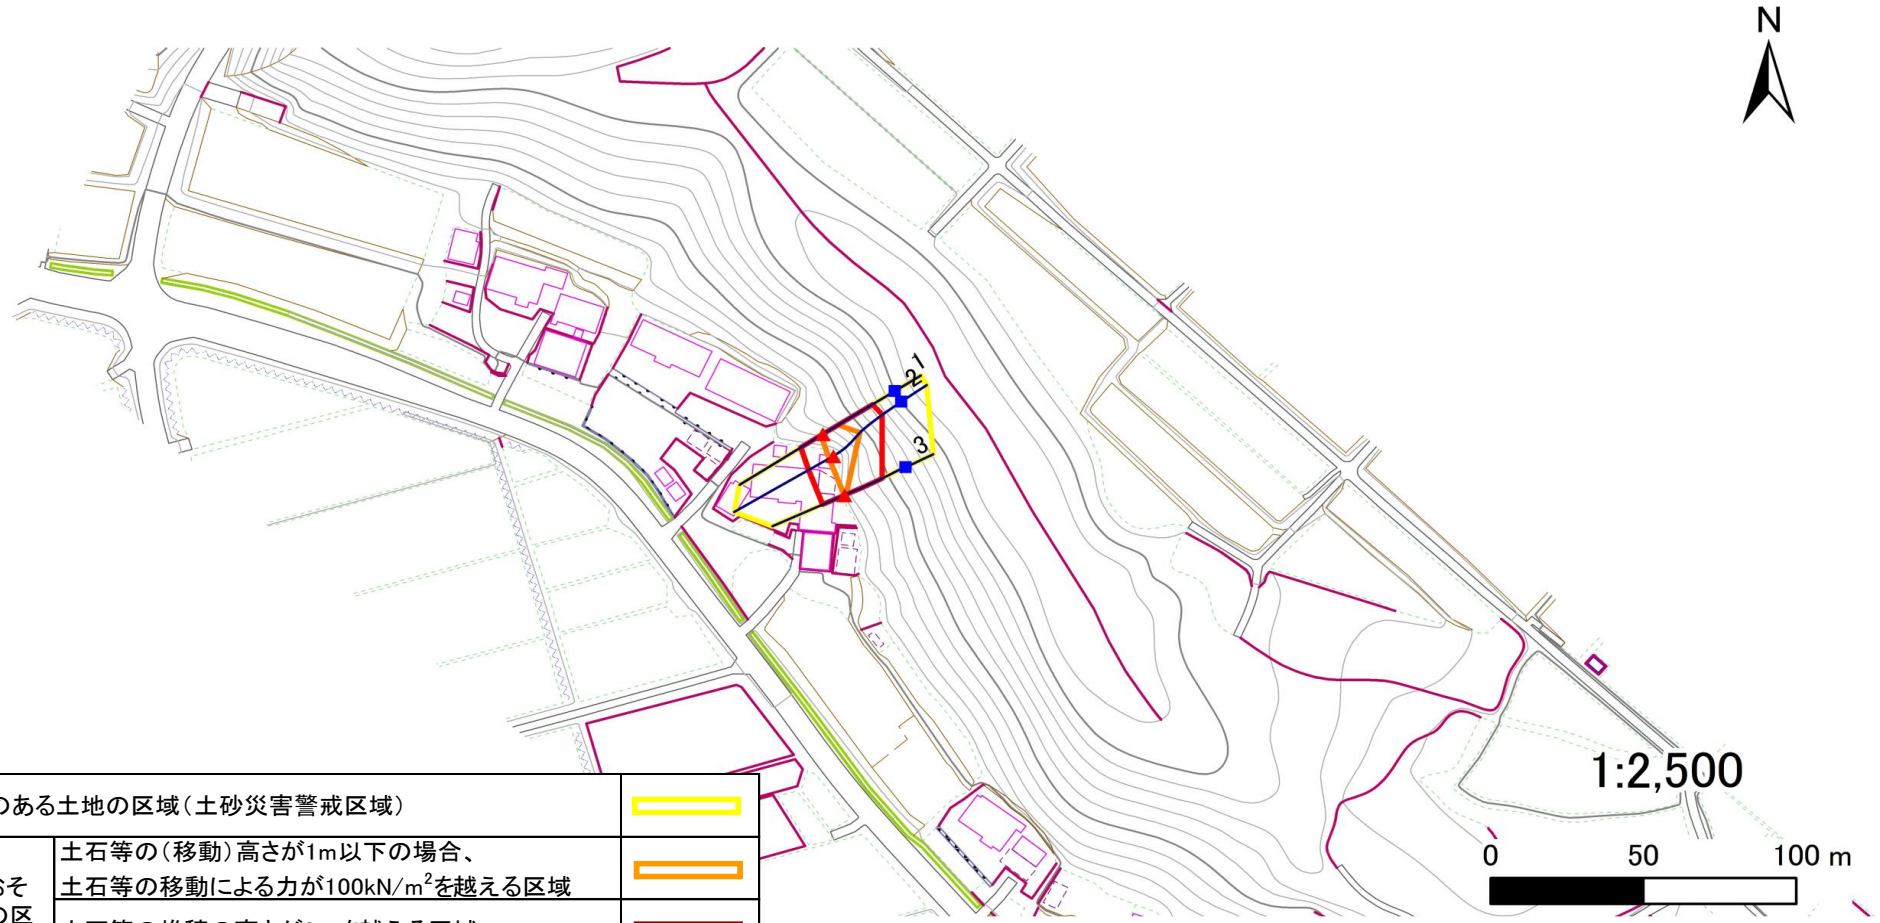
危害のおそれのある土地、著しい危害のおそれのある土地の設定図

急傾斜地の位置	箇所番号	Ⅱ-自-1428(1321001428)	箇所名	赤坂	所在地	栗原市栗駒稲屋敷赤坂
---------	------	----------------------	-----	----	-----	------------

危害のおそれのある土地の区域(土砂災害警戒区域)		
著しい危害のおそれのある土地の区域(土砂災害特別警戒区域)	土石等の(移動)高さが1m以下の場合、 土石等の移動による力が100kN/m <sup>2</sup> を越える区域	
	土石等の堆積の高さが3mを越える区域	
	それ以外の区域
