土砂災害警戒区域等の指定の告示に係る図書(その1)

自然現象の種類	急傾斜地の崩壊
箇所番号	II-自-1431(1321001431)
箇所名	桐木沢の3
所在地	栗原市栗駒岩ヶ崎新土川, 岩倉, 石塚
調査機関	宮城県北部土木事務所栗原地域事務所

危害のおそれのある土地、著しい危害のおそれのある土地の設定図

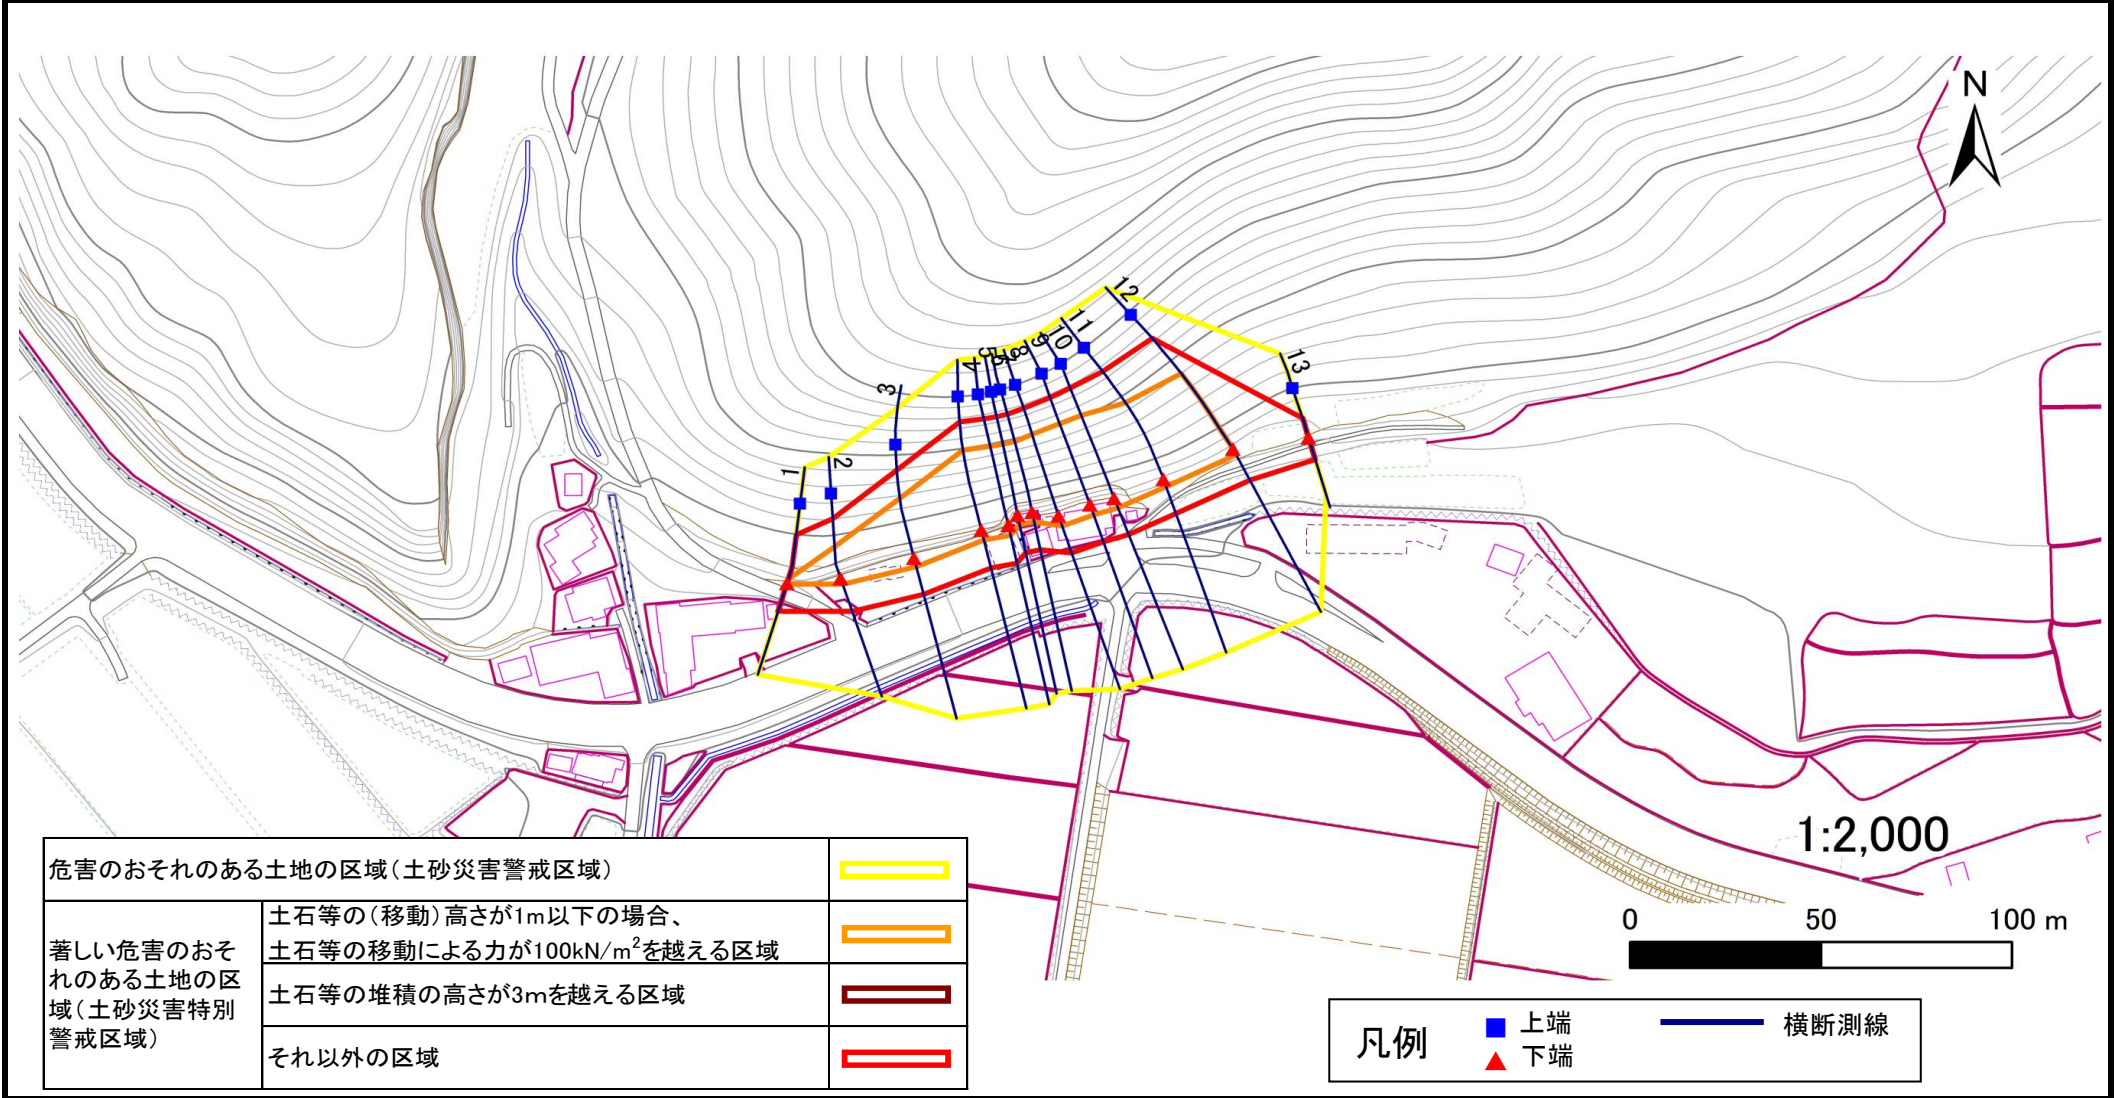
急傾斜地の位置	箇所番号	II-自-1431(1321001431)	箇所名	桐木沢の3	所在地	栗原市栗駒岩ヶ崎新土川, 岩倉, 石塚
---------	------	-----------------------	-----	-------	-----	---------------------

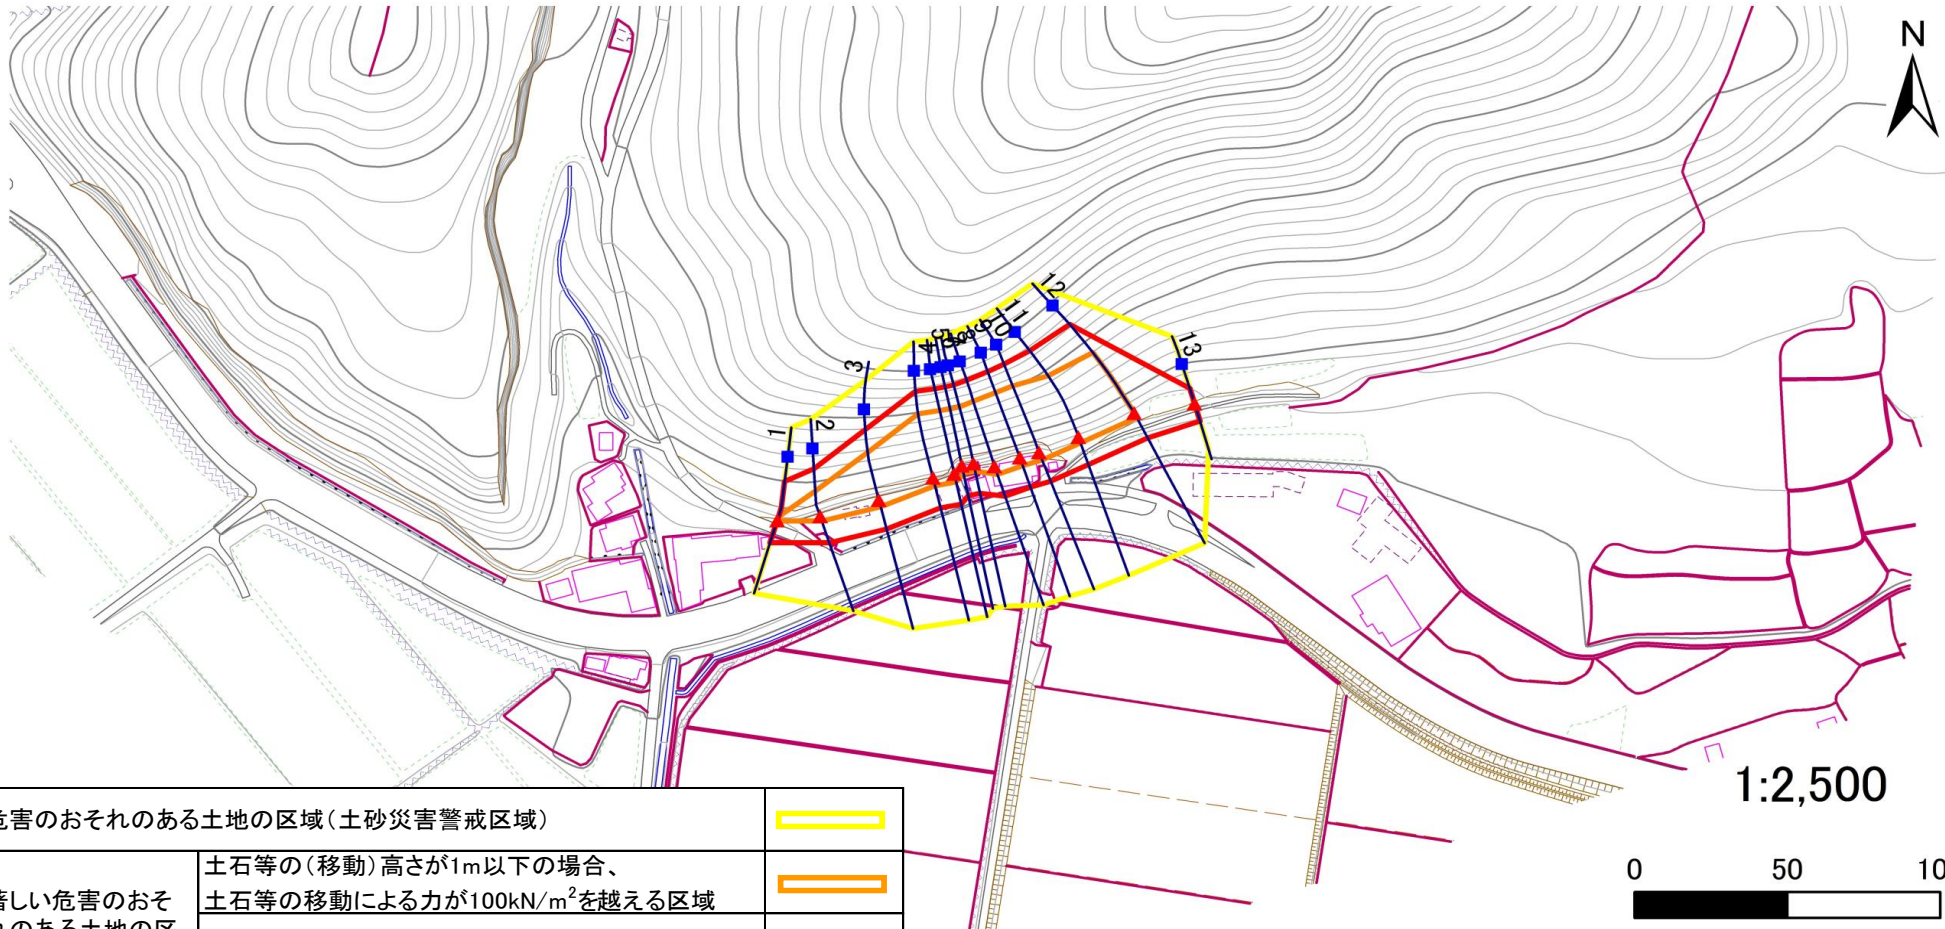
危害のおそれのある土地、著しい危害のおそれのある土地の設定図

急傾斜地の位置	箇所番号	II-自-1431(1321001431)	箇所名	桐木沢の3	所在地	栗原市栗駒岩ヶ崎新土川, 岩倉, 石塚
---------	------	-----------------------	-----	-------	-----	---------------------

危害のおそれのある土地の区域(土砂災害警戒区域)		
著しい危害のおそれのある土地の区域(土砂災害特別警戒区域)	土石等の(移動)高さが1m以下の場合、 土石等の移動による力が100kN/m ² を越える区域	
	土石等の堆積の高さが3mを越える区域	
	それ以外の区域
