土砂災害警戒区域等の指定の告示に係る図書(その1)

告示番号	宮城県告示第933号
告示年月日	平成30年10月16日

自然現象の種類	急傾斜地の崩壊
箇所番号	Ⅱ-自-1474(1321001474)
箇所名	根岸の5
所在地	栗原市金成姉齒根岸
調査機関	宮城県北部土木事務所栗原地域事務所

危害のおそれのある土地、著しい危害のおそれのある土地の設定図

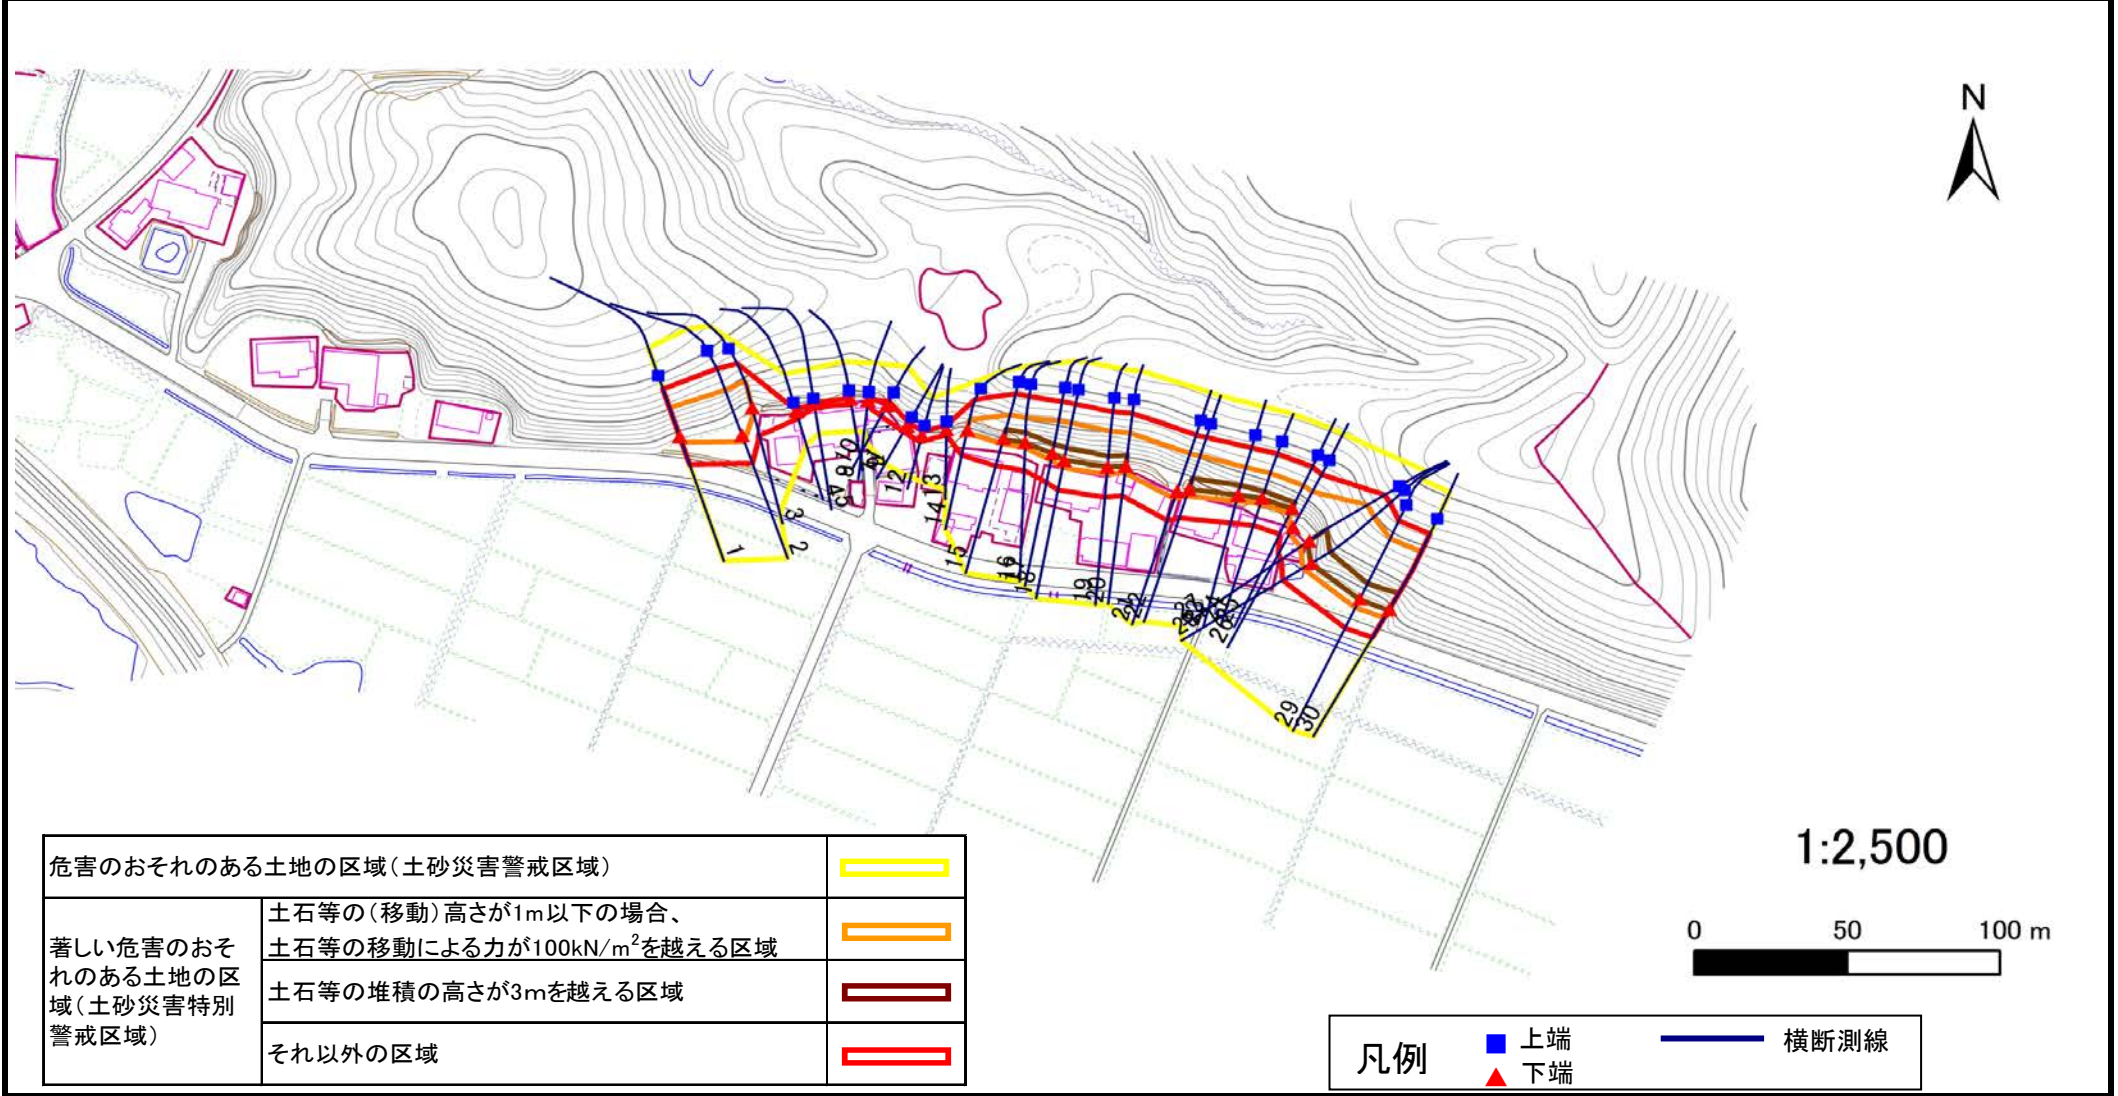
危害のおそれのある土地の区域(土砂災害警戒区域)		
著しい危害のおそれのある土地の区域(土砂災害特別警戒区域)	土石等の(移動)高さが1m以下の場合、 土石等の移動による力が100kN/m ² を越える区域	
	土石等の堆積の高さが3mを越える区域	
	それ以外の区域
