土砂災害警戒区域等の指定の告示に係る図書(その1)

告示番号	宮城県告示第933号
告示年月日	平成30年10月16日

自然現象の種類	急傾斜地の崩壊
箇所番号	Ⅱ-人-0106(1322000106)
箇所名	根岸
所在地	栗原市金成片馬合根岸
調査機関	宮城県北部土木事務所栗原地域事務所

危害のおそれのある土地、著しい危害のおそれのある土地の設定図

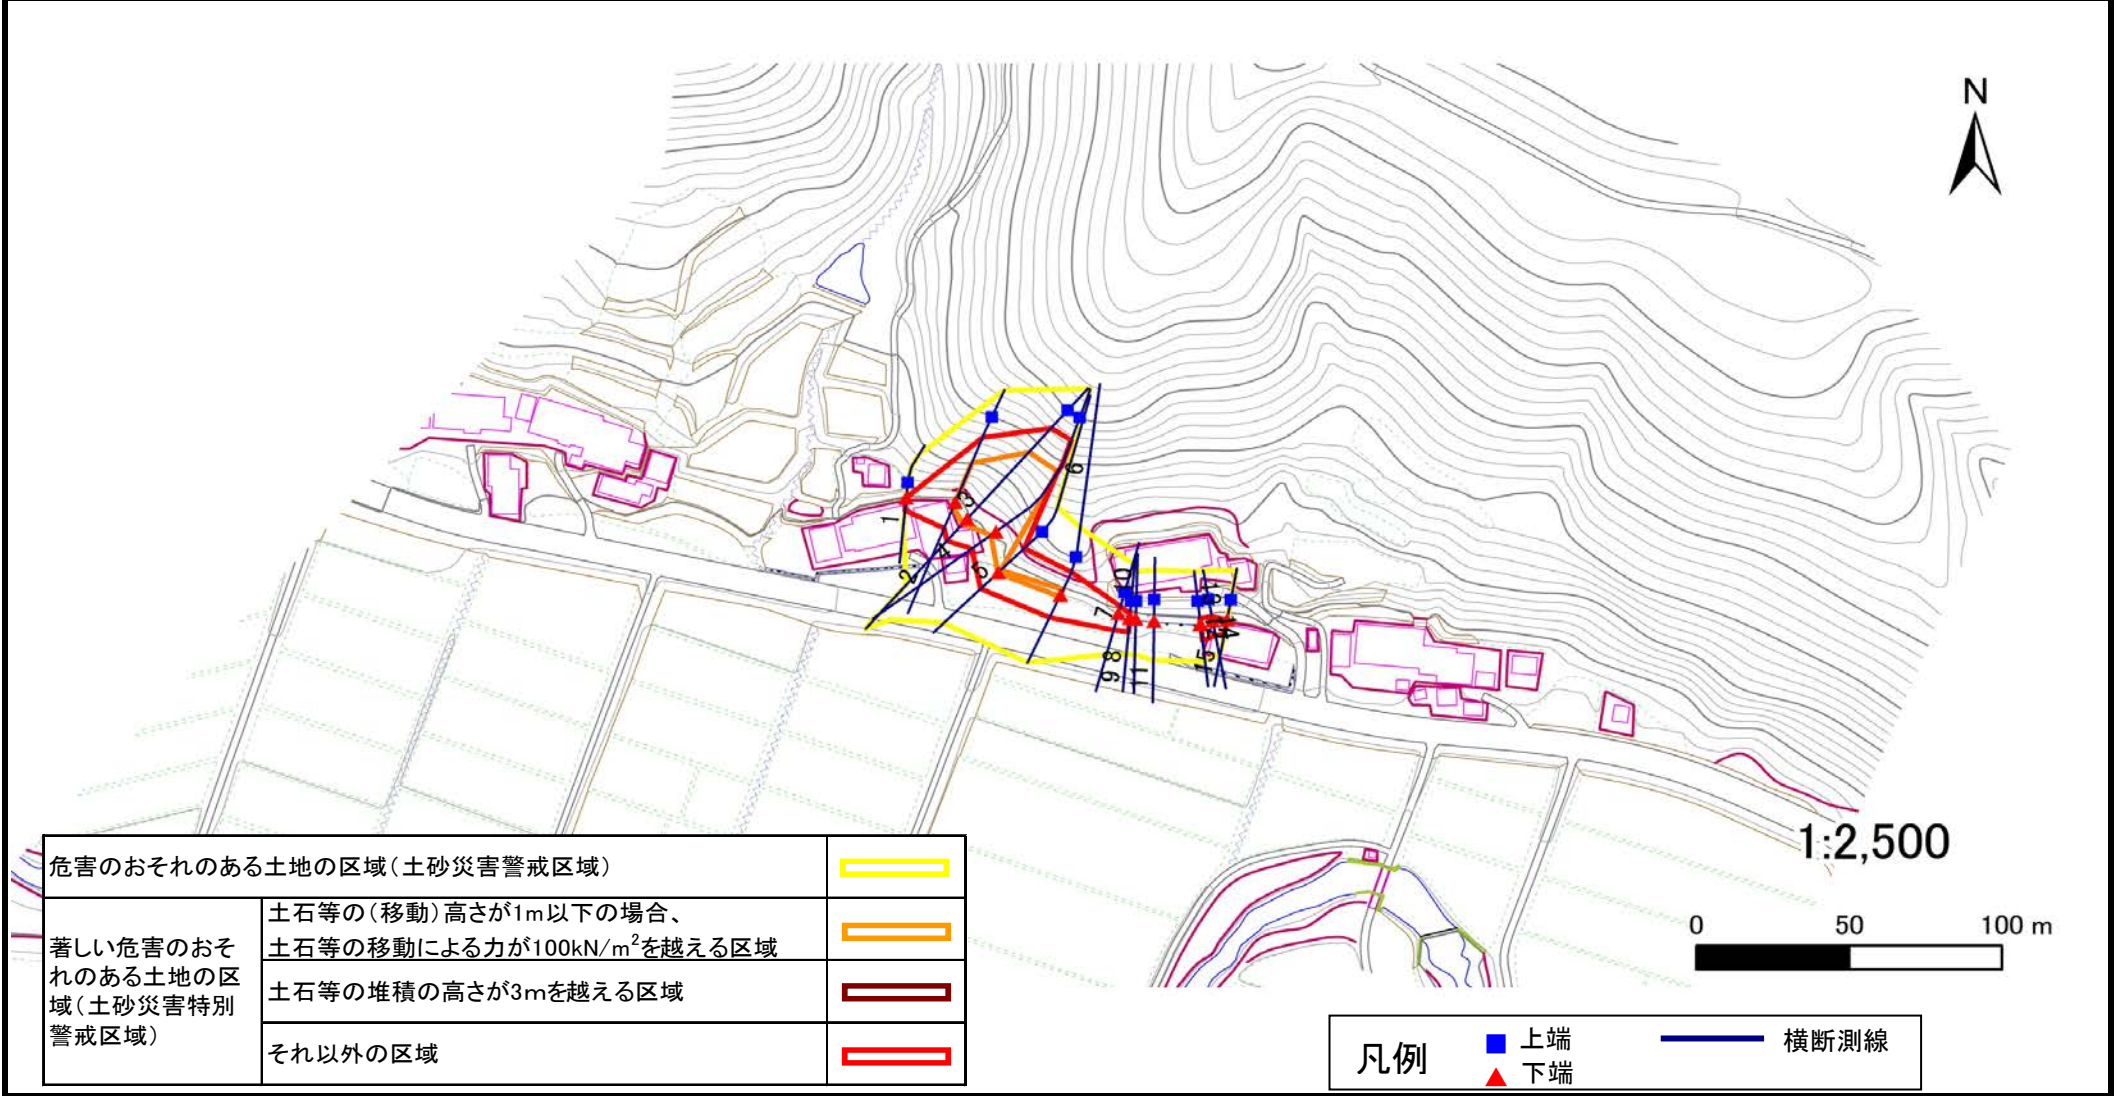
危害のおそれのある土地の区域(土砂災害警戒区域)		
著しい危害のおそれのある土地の区域(土砂災害特別警戒区域)	土石等の(移動)高さが1m以下の場合、 土石等の移動による力が 100kN/m^2 を越える区域	
	土石等の堆積の高さが3mを越える区域	
	それ以外の区域
