# 土砂災害警戒区域等の指定の告示に係る図書(その1)

自然現象の種類	急傾斜地の崩壊
箇所番号	Ⅱ-自-1509
箇所名	山根の3
所在地	栗原市金成津久毛岩崎山根
調査機関	宮城県北部土木事務所栗原地域事務所

# 土砂災害警戒区域等の指定の告示に係る図書(その2)

急傾斜地の位置	箇所番号	II-自-1509	箇所名	山根の3	所在地	栗原市金成津久毛岩崎山根
---------	------	-----------	-----	------	-----	--------------

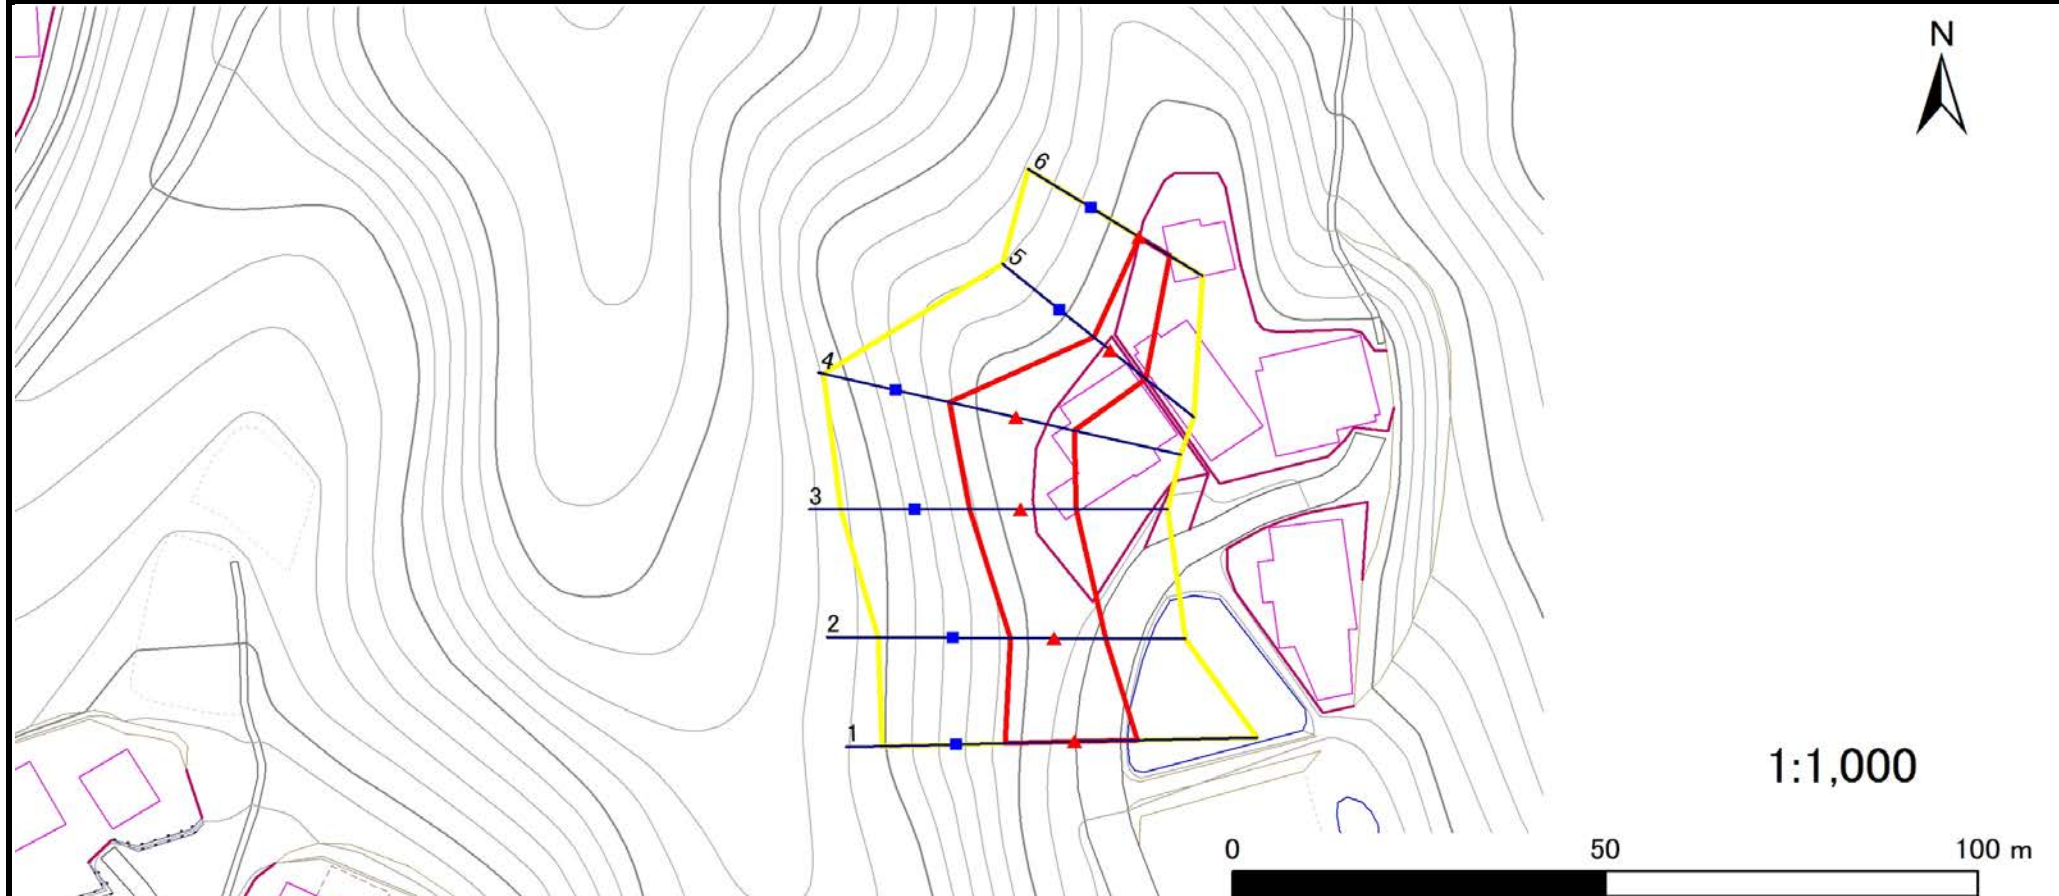
危害のおそれのある土地の区域(土砂災害警戒区域)		
著しい危害のおそれのある土地の区域(土砂災害特別警戒区域)	土石等の(移動)高さが1m以下の場合 土石等の移動による力が100kN/m <sup>2</sup> を超える区域	
	土石等の堆積の高さが3mを越える区域	
それ以外の区域

急傾斜地の位置				箇所番号	II-自-1509	箇所名				山根の3		所在地		栗原市金成津久毛岩崎山根			
横断測線の区間	土石等の移動により建築物の地上部に作用すると想定される力				土石等の堆積により建築物の地上部に作用すると想定される力				土石等の移動により建築物の地上部に作用すると想定される力				土石等の堆積により建築物の地上部に作用すると想定される力				
	土石等の(移動)高さが1m以下の場合、土石等の移動による力が100kN/m <sup>2</sup> を超える区域		それ以外の区域		土石等の堆積の高さが3mを超える区域		それ以外の区域		土石等の(移動)高さが1m以下の場合、土石等の移動による力が100kN/m <sup>2</sup> を超える区域		それ以外の区域		土石等の堆積の高さが3mを超える区域		それ以外の区域		
	力の大きさのうち最大のもの (kN/m <sup>2</sup> )	土石等の高さ (m)	力の大きさのうち最大のもの (kN/m <sup>2</sup> )	土石等の高さ (m)	力の大きさのうち最大のもの (kN/m <sup>2</sup> )	土石等の高さ (m)	力の大きさのうち最大のもの (kN/m <sup>2</sup> )	土石等の高さ (m)	力の大きさのうち最大のもの (kN/m <sup>2</sup> )	土石等の高さ (m)	力の大きさのうち最大のもの (kN/m <sup>2</sup> )	土石等の高さ (m)	力の大きさのうち最大のもの (kN/m <sup>2</sup> )	土石等の高さ (m)	力の大きさのうち最大のもの (kN/m <sup>2</sup> )	土石等の高さ (m)	
1 ~ 2	-	-	100.00	1.00	-	-	11.10	2.20									
2 ~ 3	-	-	94.62	1.00	-	-	8.33	1.65									
3 ~ 4	-	-	100.00	1.00	-	-	10.55	2.09									
4 ~ 5	-	-	100.00	1.00	-	-	10.55	2.09

5 ~ 6	-	-	77.99	1.00	-	-	9.02	1.78
