# 土砂災害警戒区域等の指定の告示に係る図書(その1)

| 箇所名 | 日向田の1 |

# 土砂災害警戒区域等の指定の告示に係る図書(その2)

危害のおそれのある土地、著しい危害のおそれのある土地の設定図

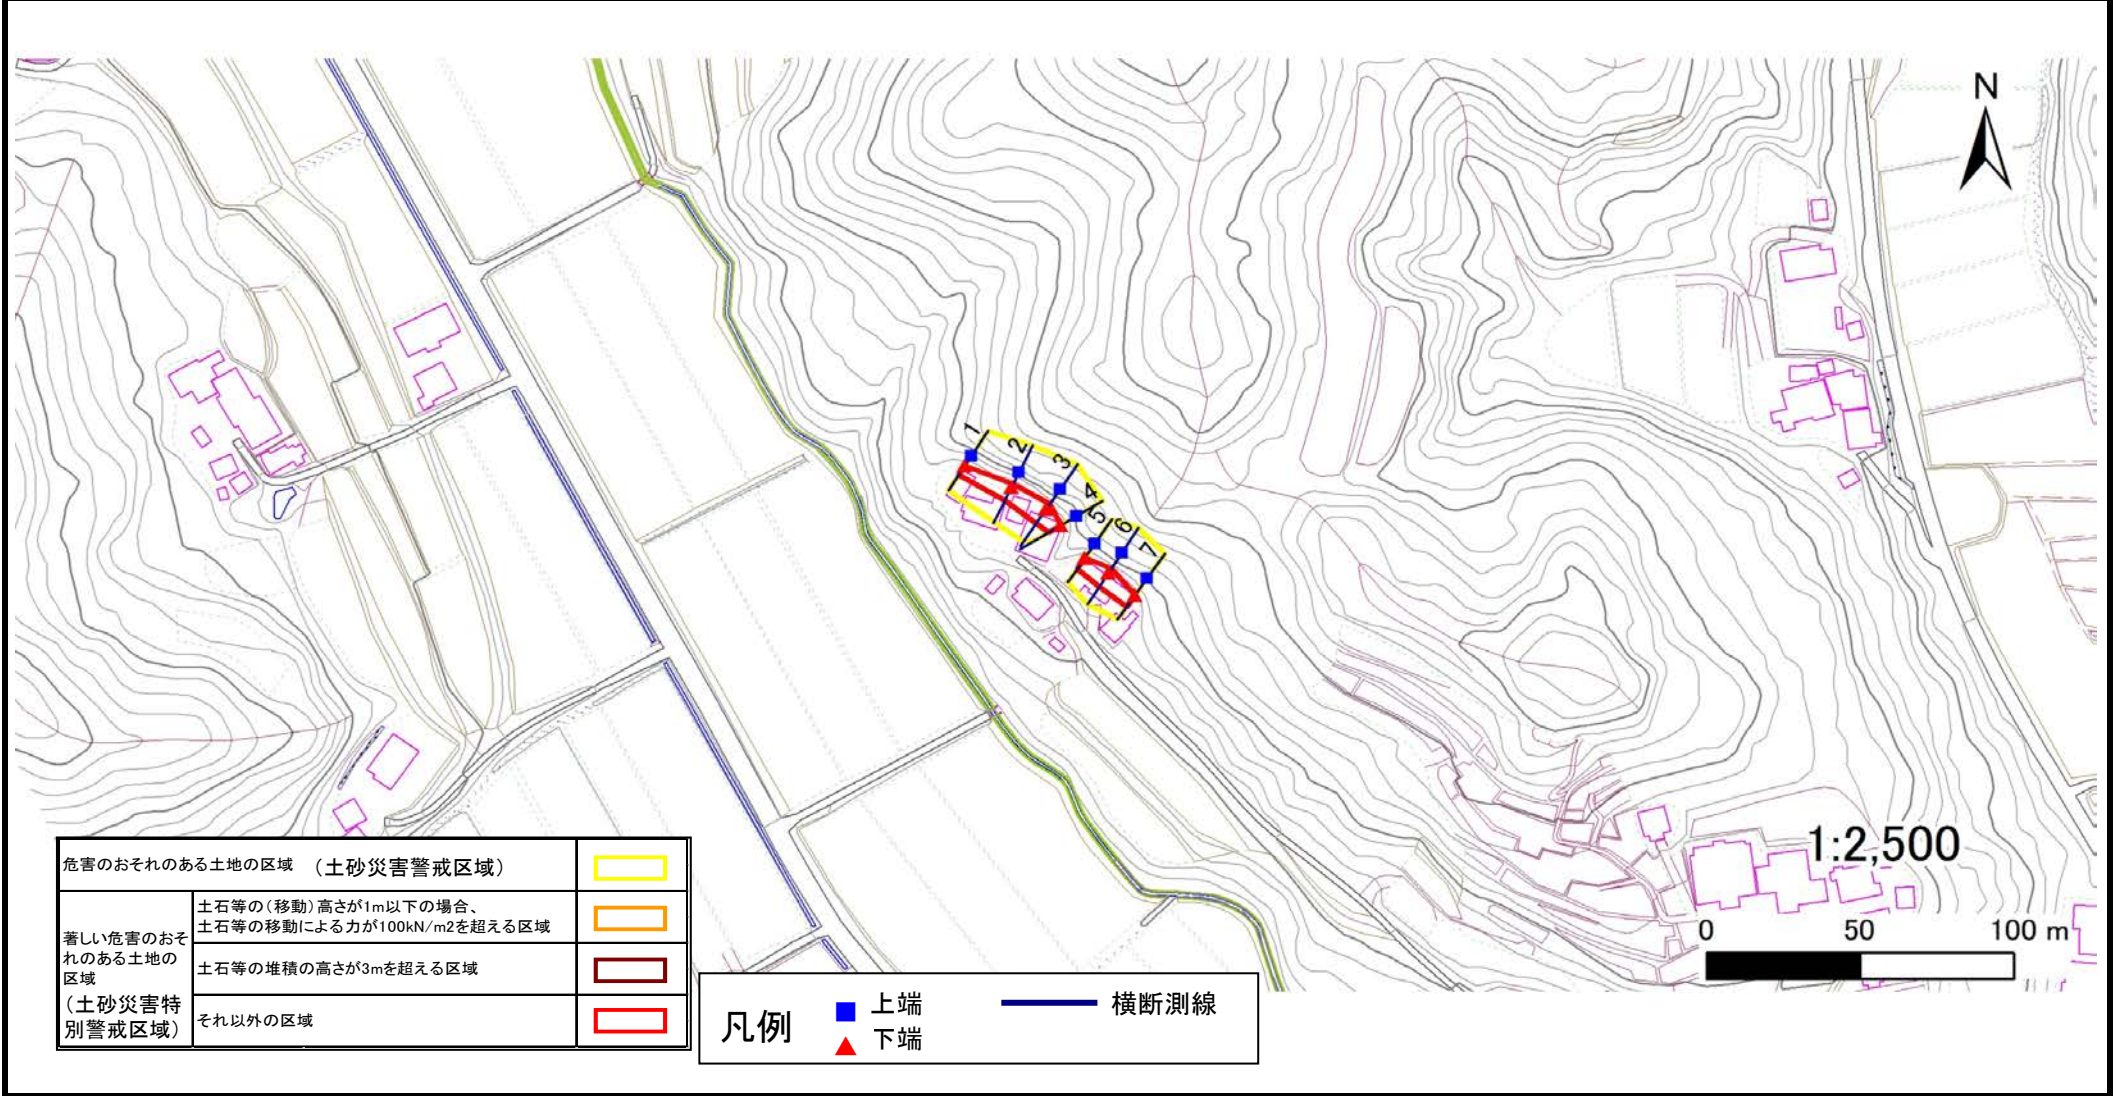
| 危害のおそれのある土地の区域 (土砂災害警戒区域) | | |
| 著しい危害のおそれのある土地の区域 (土砂災害特別警戒区域) | 土石等の(移動)高さが1m以下の場合、土石等の移動による力が100kN/m <sup>2</sup> を超える区域 | |
| | 土石等の堆積の高さが3mを超える区域 | |
| それ以外の区域 | | |
