土砂災害警戒区域等の指定の告示に係る図書(その1)

自然現象の種類	急傾斜地の崩壊
箇所番号	II-自-0982(1321000982)
箇所名	萱刈
所在地	宮城県松島町根廻字萱刈
調査機関	宮城県仙台土木事務所

土砂災害警戒区域等の指定の告示に係る図書(その2)

危害のおそれのある土地、著しい危害のおそれのある土地の設定図

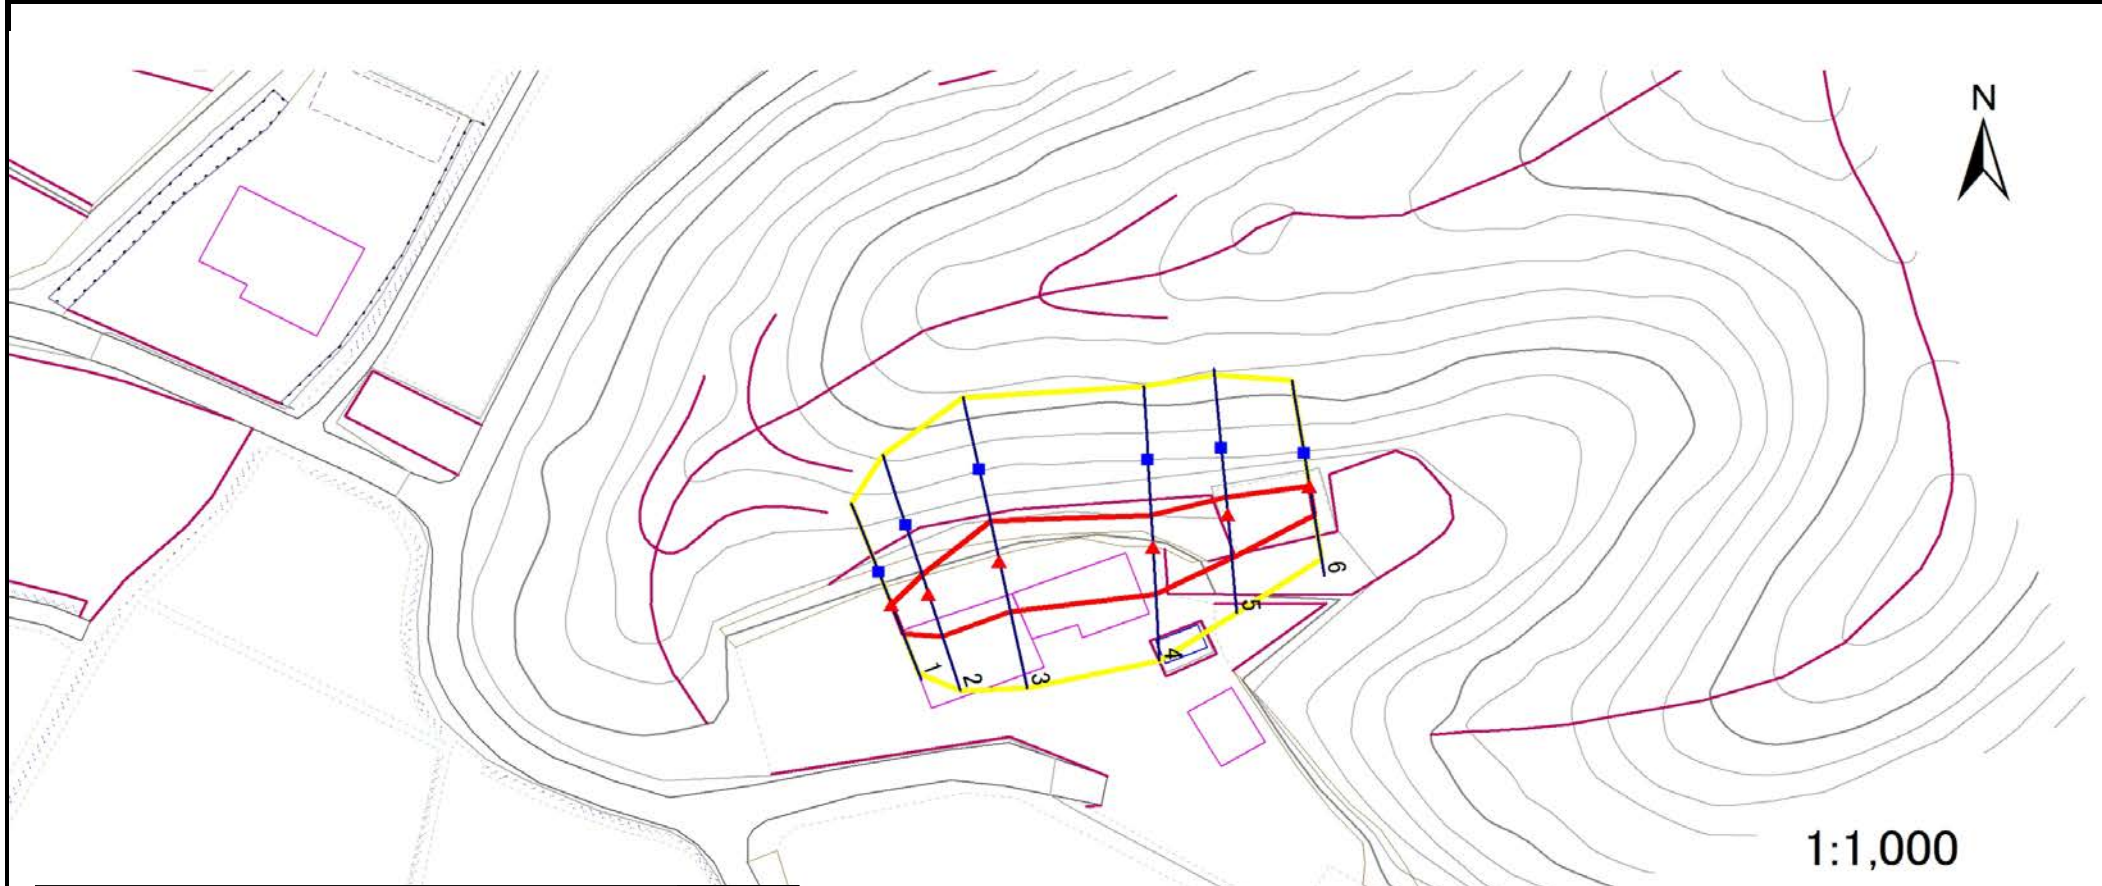
危害のおそれのある土地の区域		
著しい危害のおそれのある土地の区域	土石等の(移動)高さが1m以下の場合、 土石等の移動による力が100kN/m ² を超える区域	
	土石等の堆積の高が3mを超える区域	
	それ以外の区域
