# 土砂災害警戒区域等の指定の告示に係る図書(その1)

告示番号	宮城県告示第715号
告示年月日	令和元年8月23日

自然現象の種類	急傾斜地の崩壊
箇所番号	Ⅱ-自-0929(1321000929)
箇所名	後蒲の2
所在地	宮城郡松島町竹谷字後蒲
調査機関	宮城県仙台土木事務所

危害のおそれのある土地、著しい危害のおそれのある土地の設定図

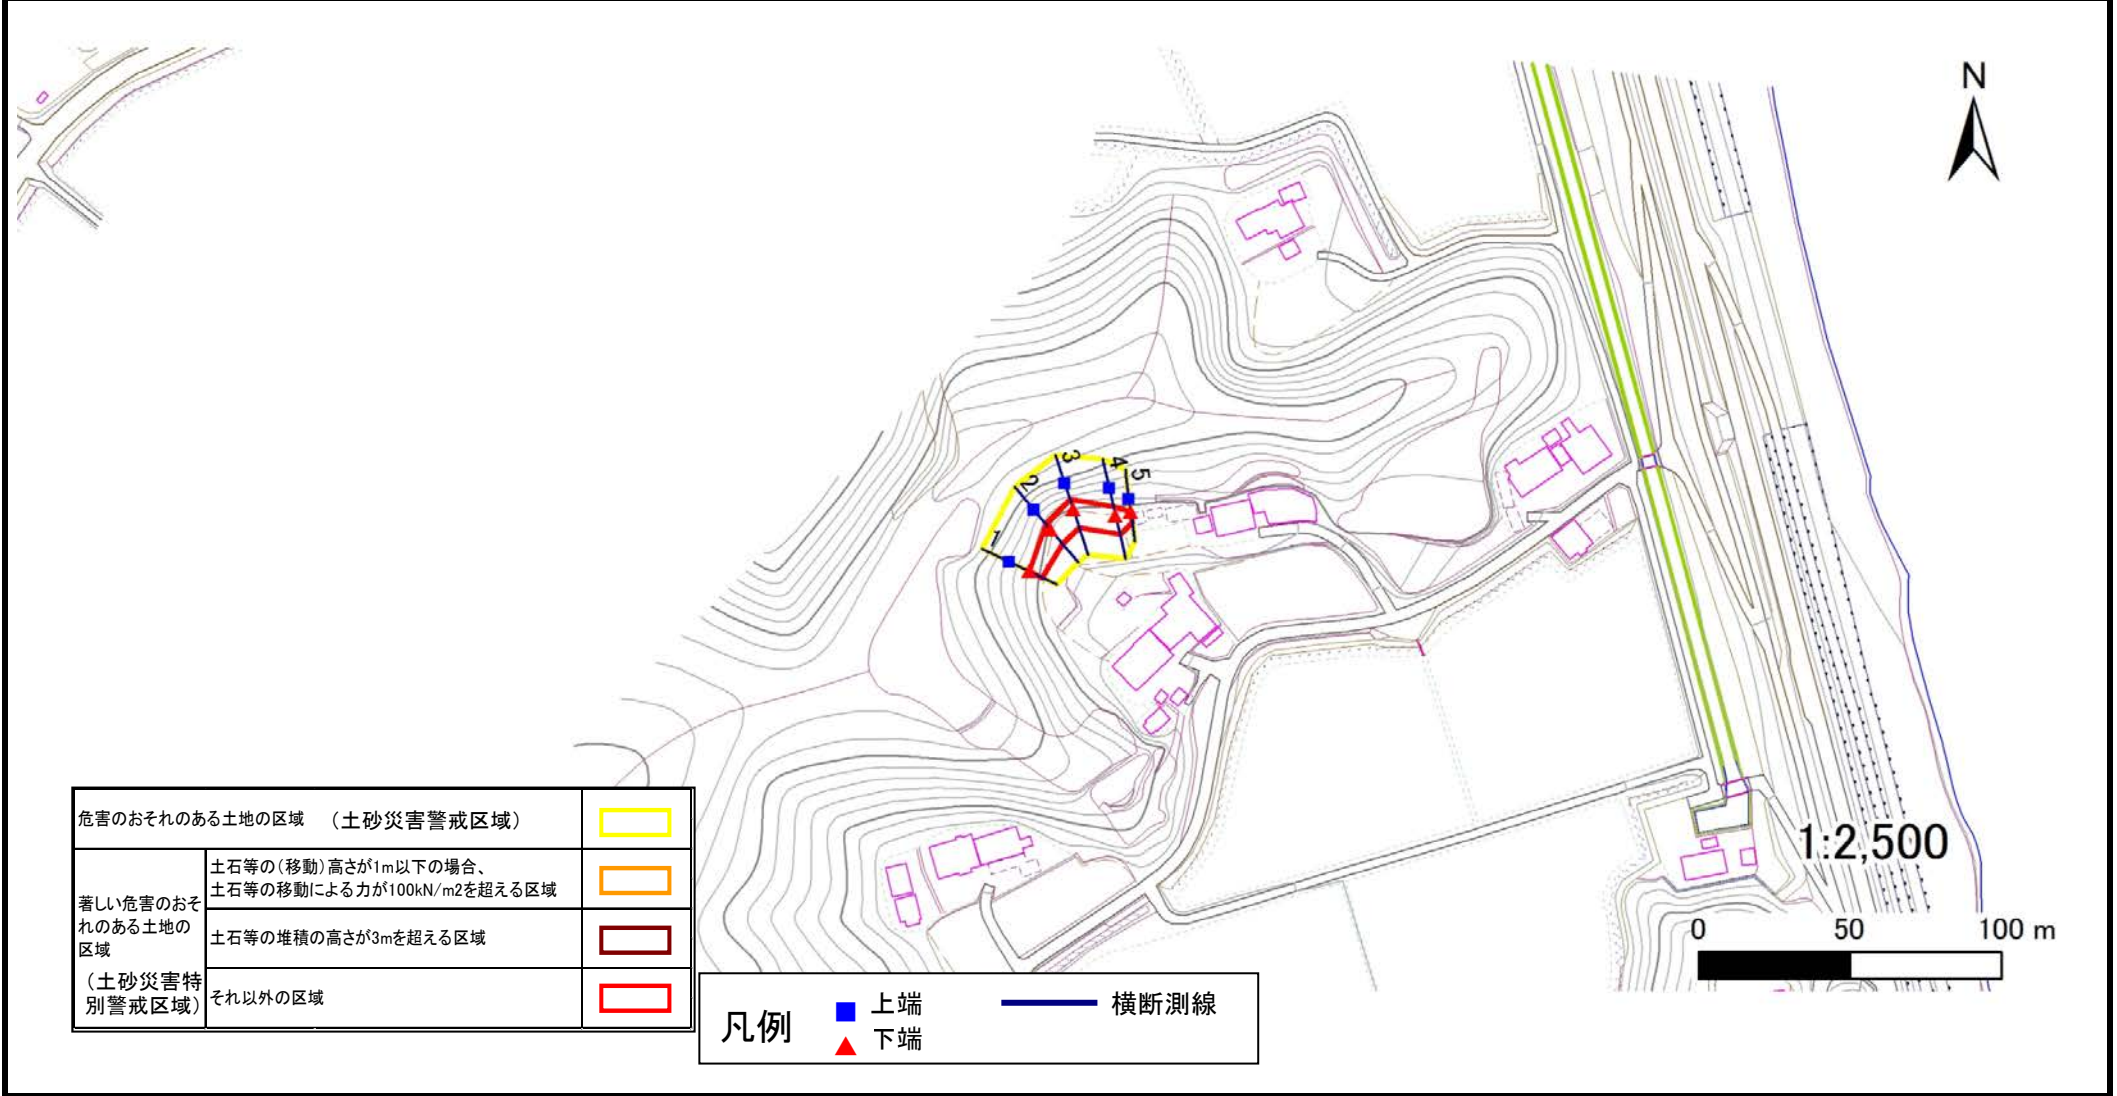
危害のおそれのある土地の区域 (土砂災害警戒区域)		
著しい危害のおそれのある土地の区域	土石等の(移動)高さが1m以下の場合、土石等の移動による力が100kN/m2を超える区域	
	土石等の堆積の高さが3mを超える区域	
(土砂災害特別警戒区域)	それ以外の区域
